写真-1 大橋交差点

写真-2 長崎土木事務所前交差点

4. 解析結果及び考察

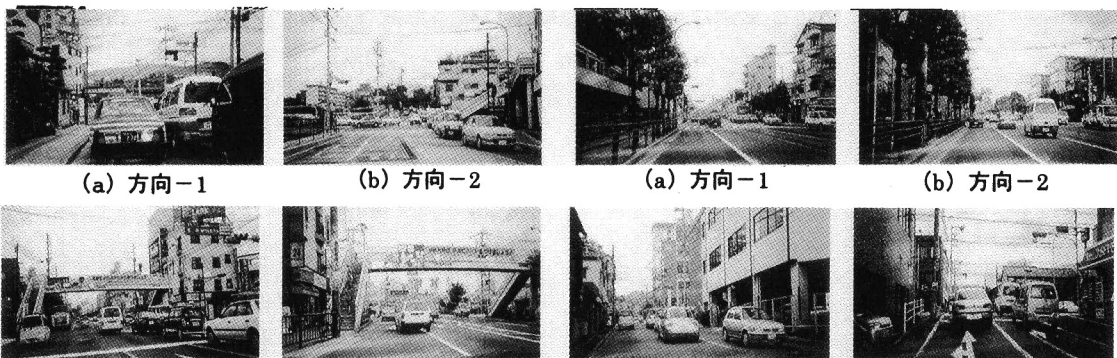
(a) 方向-1

(b) 方向-2

(c) 方向-3

(d) 方向-4

表-1と表-2に示す数値は、写真-1に示す大橋交差点と写真-2に示す長崎土木事務所前交差点の画像を解析した結果である。まず大橋交差点について見てみると、ゆらぎ指数の最大値が方向2におけるグレースケールの水平方向で1.545、最小値は方向2における緑色成分の垂直方向で1.350であり、その差は0.195である。これに対し土木事務所前交差点では、最大値が方向3における青色成分の垂直方向で1.601、最小値は方向4における緑色成分の水平方向で1.269であり、その差は0.332であった。その他の大波止(0.304)、馬町(0.297)、銭座町(0.301)、賑橋(0.369)、桜町(0.324)、市民病院前(0.393)の交差点においても同様の特徴が見られた。

これらの結果を総合すると、交通事故の多い交差点はゆらぎ指数の最大値と最小値の差が、交通事故の少ない交差点よりも小さいことが言える。差が小さいということは、ゆらぎ指数のばらつきの幅が小さいということでもあり、その交差点は視覚的な形状が単純であると考えられる。逆に差が大きいということは、ゆらぎ指数のばらつきの幅が大きいためということでもあり、その交差点は視覚的な形状が複雑であると考えられる。故に、今回の解析結果からは、交通事故の多い交差点は少ない交差点よりも単純な交差点であることが示唆された。つまり、単純な交差点では、ドライバーの注意力が散漫となり、交通事故が起こるのではないかと考えられる。
