# 無機系防食材によるレール腐食対策

JR 九州 正会員 ○ 猿木 雄三  
JR 九州 正会員 篠脇 諭  
JR 九州 正会員 久楽 博

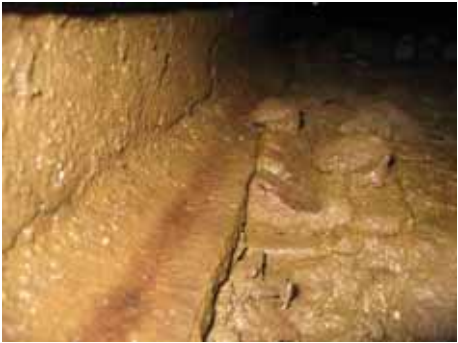
写真 1 施工前

試験施工は、湿潤状態にあるトンネル内でレール腐食が発生している箇所で行った。写真1に試験施工箇所

のレール腐食状態の一例を示す．当該箇所は常に湿潤状態であり，浮錆等が発生していた．

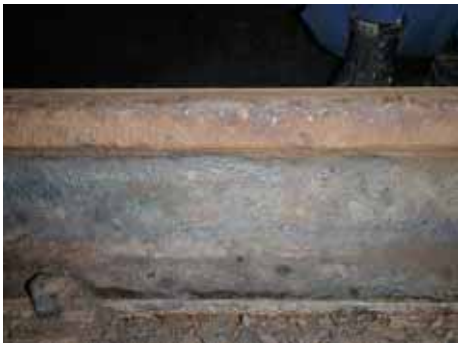
写真 2 ケレン状況

当該箇所はワイヤブラシ等を用いて，第 3 種ケレンの状態に仕上げた．写真 2 にケレン後の状況を示す．表面の浮錆が除去され，鉄肌が露出しているのがわかる．

油脂分が付着している場合は、洗浄液等を用いて油脂分を除去する。その後、ディスクサンダー等を用いて劣化塗膜を除去し鉄肌を露出させる。浮錆やほこりはレールに付着し除去が難しいため、手ハンマー等を使用して除去する。ケレンの程度は、手工具で実施できる3種ケレンでよい。

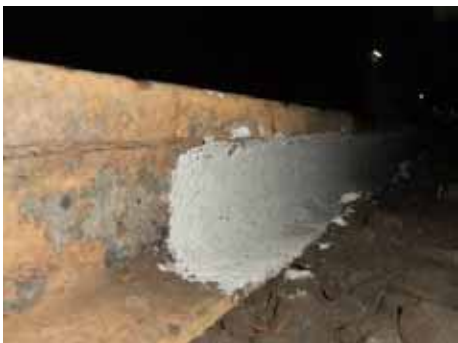
写真 3 施工後

写真 3 に防食材の塗布状況を示す．白い部分が防食材を塗布した箇所であり，当該箇所については 3 回重ね塗りを行った．

はけを使用し、防食材をレールに塗布する。一度に厚く塗布すると液だれする恐れがあるため、2～3回に分けて塗布を行う。なお、重ね塗りを行う際は、前回塗布面を手で触り、防食材が手に付かない程度まで乾燥していることを確認したうえで行う。

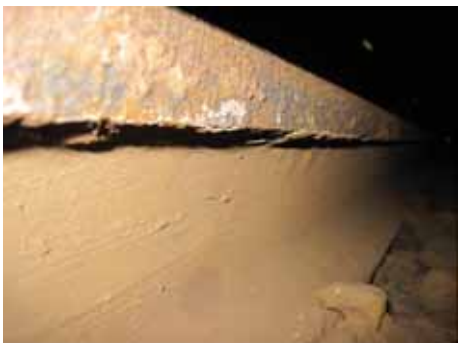
写真 4 施工 9 ヶ月後

防食材塗布後約 9 ヶ月が経過した試験施工箇所の状況を写真 4 に示す．汚れ等により防食材の白色はわかりにくくなっているが，塗布を行っていないレール頭部に比べ，防食材を塗布したレール腹部及び底部では錆の発生が抑えられていることが確認できる．

なお，ケレン方法の違いや，防食材の重ね塗り回数の違いによる防食効果の違いは見られない．しかし，漏水箇所付近では一部防食材のはく離が確認された．これは，防食材を塗布する際に，漏水による湿気で防食材に水分が混入し，防食材を完全に乾燥させることができなかったためと考えられる．また，レール締結装置周辺においても，レール締結装置との接触による防食材のはく離が見られた．

防食材のはく離が確認された箇所もあるが，その他の箇所では施工後 9 ヶ月が経過しても概ね良好な防食効果を発揮しているため，今後も状況のトレースを継続する．
