# 飛来海塩環境下の鋼上路トラス橋のダム建設前後における各構造部位の腐食性評価

九州大学大学院 学生会員 ○道野正嗣  
九州大学大学院 フェロー会員 貝沼重信  
西日本高速道路エンジニアリング(株) 非会員 板井麻理子

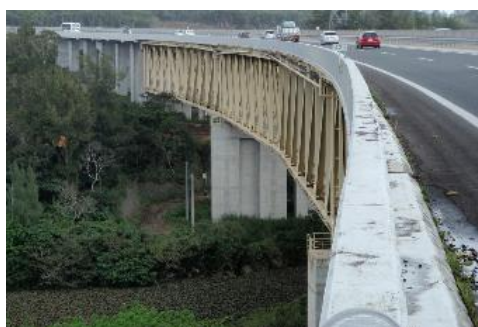
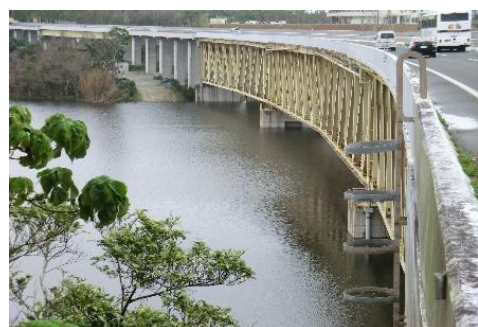
図 2 ダム建設前後における対象橋梁

ダム建設前後における対象橋梁を図 2 に示す。橋梁下の谷の樹木は、ダム建設に伴い伐採されたため、建設後には著しく減少した。下弦材の対地面から水面までの距離は、ダム建設前は約 20m、建設後は 10m 程度であり、ダム建設により水位は 10m 程度上昇した。ダム建設前後における名護の温湿度と台風襲来回数と同程度であったが、ダム建設前の降雨量はダム建設後に比して多かった<sup>3)4)</sup>。ダム建設前後の下弦材対地面における湿度  $RH$  の月平均値を図 3 に示す。ダム建設後における下弦材の  $RH$  は、建設前に比して約 5～15% 低く、名護との差も小さくなっている。また、下弦材の建設前後における  $RH$  の差は、一般部に比して植生部が大きくなっている。なお、下弦材対地面近傍の温度は、ダム建設前後でその差異は小さく、名護の温度と同程度であった。ダム建設前の一般部および植生部における NaCl 換算の飛来海塩量  $w_{\text{NaCl}}$  は、それぞれ 0.30mdd および 0.20mdd 程度であったが、ダム建設後の  $w_{\text{NaCl}}$

(a) ダム建設前

(b) ダム建設後
