腐食面に対する SmartZIC 工法と有機ジンク塗装との防食性の比較実験

琉球大学 学生会員 ○水流宗孝, 琉球大学正会員 下里哲弘, 有住康則
(株)横河ブリッジ 井口進, 清川昇吾, 東京ファブリック工業(株) 木村雅昭

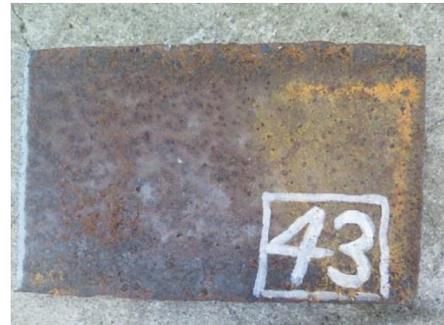
写真1 腐食試験体(錆厚:126.8μm)

防食下地として、広く用いられているものにジンクリッチペイントが挙げられ、無機ジンクと有機ジンクがある。一般に現場では有機ジンクが用いられ、その施工においてはケレンの必要性があるが、現場でケレン作業を十分に行えない場合は補修塗装の早期劣化が懸念される。そこで本研究では、写真1に示す腐食した鋼板にアルミナのブラスト効果と亜鉛による犠牲防食効果が期待されるSZ工法(コールドスプレー)を適用し、その防食性を検証する。

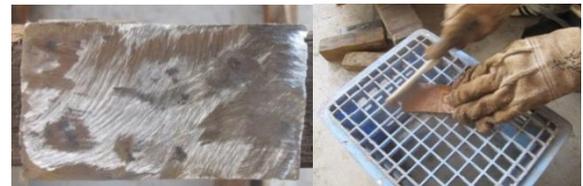
写真2 ケレン方法(左:2種 右:4種)

まず、腐食鋼板に対して写真2で示す2種ケレンと4種ケレン後の有機ジンク塗布試験体とSZ処理試験体の3種類の試験体を用いて、密着力を測定した。測定は写真3に示す密着力測定器を使い、直径20mmドリルを用いて1.0MPa/sの引張速度で行った。

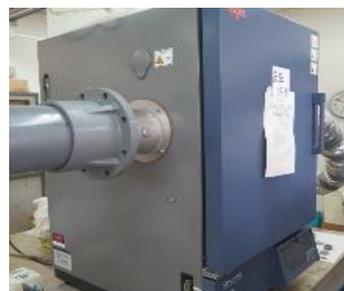
写真4 恒温恒湿機

写真4に示す恒温恒湿機を用いて、湿潤状態と乾燥状態を繰り返し、1日1回塩水塗布を行う。試験条件は1サイクル(8時間)を3サイクル(24時間)で設定し、3サイクルに1回塩水塗布を行った。温度、湿度は湿潤状態では35℃・90%を2時間、乾燥状態では40℃・50%を6時間で1サイクルとした。また、食塩水を塗布する時、塩水濃度は0.5%、1%、5%とする。以上の条件で試験体表面の経過観察を行った。

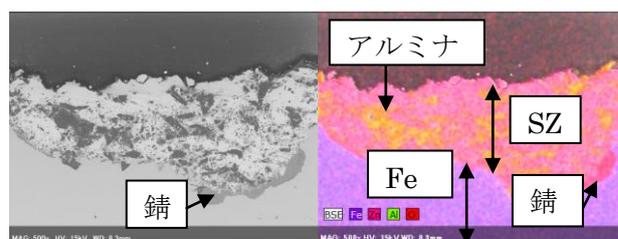
SZ 処理

SEMによるマッピング結果を図1に示す。SZ処理では、鋼材面に薄く鍍(Fe:紫 O:赤)が残存している。4種ケレンの有機ジンク塗装では、有機ジンク(Zn:赤)の下部に鍍(Fe:緑 O:青)が残存している。2種ケレンは有機ジンク(Zn:赤)の層がありケレンにより鍍はほとんど除去されていることがわかる。

図1 SEMによるマッピング画像(初期状態)

- (1) アドヒージョンテストでは、有機ジンクより、SZ処理の方が密着力は高くなった。
- (2) SEMによる断面観察では、SZ試験体は塗膜と母材の間に一部残存する鍍が有り、有機ジンク(2種ケレン)ではほとんど鍍は除去され、有機ジンク(4種ケレン)では、塗装と母材の間に鍍の層が確認できた。
- (3) 複合サイクル試験では、SZ処理は表面に白い鍍が発生しているが、有機ジンクは2種ケレン、4種ケレンともに大きな変化は出ていない。4種ケレンの表面は点鍍が確認され、犠牲防食作用はほとんど確認できない。
