## 陶磁器破砕片と廃石膏による藻礁の作製とモニタリング

佐賀大学 学 竹下あかり 佐賀大学 正 根上武仁  
西日本工大 正 山本健太郎 (有)福島窯材 溝口直敏

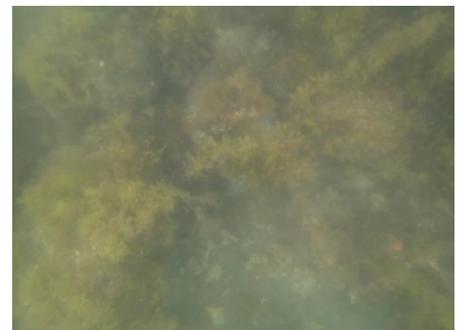
図-1 鹿児島市に設置した藻礁  
(設置後4年、火山灰混合)

作製した低環境負荷型藻礁については、鹿児島市上花倉の海岸に2013年に設置を行っている。なお、この海岸は岩礁帯であり、ホンダワラ類が多く見られた。ここに設置した藻礁は、廃陶磁器、廃石膏、セメント、廃鉄粉、火山灰を混合して作製したものである。設置後数ヶ月で海藻の活着が確認できた。設置後2年経過すると、周囲と同じようにホンダワラやウミウチワ等の海藻の活着が見られ、これらの海藻類の成長や藻礁の破壊の進行未よって自然石と区別し難い状態となった。図-1は設置4年後の藻礁を示しているが、海藻の繁茂が確認できる。一度海藻が活着すると、海藻が枯れる季節を過ぎても再度、海藻の生育が見られた。この藻礁には廃陶磁器も少量の鉄粉も混入しており、廃陶磁器や鉄粉が海藻の活着やその後の生育に有効だったと考えられる。また、他にもコンクリートのようなセメント量が多い藻礁も比較のため海中投入したが、海藻類の活着はなくフジツボ類の活着が先に確認できた。紙面の都合上示さないが、4年経過後の現在は、一部の海藻の活着が確認できた。設置場所が同じで、配合条件のみが異なることから、作製した低環境負荷型藻礁の海藻海藻の活着・生育に有効であったと考えられる。

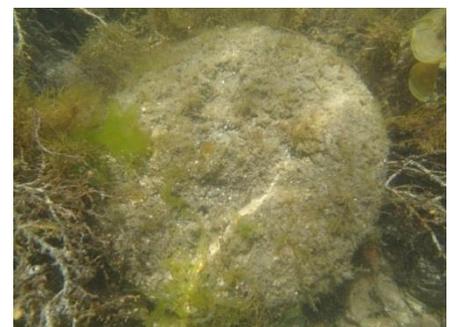
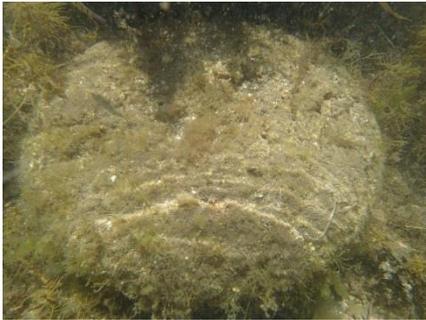
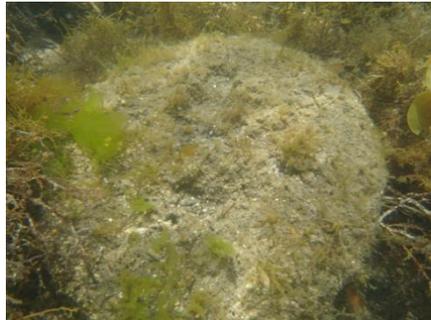
図-2 佐世保市に設置した藻礁  
(設置後4ヶ月、流動砂混合)

図-3 佐世保市に設置した藻礁  
(設置後4ヶ月、流動砂混合)

図-4 佐世保市に設置した藻礁  
(設置後4ヶ月、流動砂混合)

図-2～図-4に、長崎県佐世保市針尾漁港のモニタリング結果を示す。図-2～図-4は、再生石膏、陶磁器廃材、流動砂を主材とし、セメント混合を変化させて作製した藻礁の設置後4ヶ月の状況を示したものである。設置後2ヶ月ほどで3つの藻礁全てに海藻の活着が確認できたが、4ヶ月目には活着した海藻がほ

ぼ確認できなかつた。図-2中の下から中心に向かう白いラインはウニによる食害と考えられる。図-3および図-4にも同様の白いラインが確認できる。近辺の漁協への聞き取り調査を行ったところ、周辺には大量のムラサキウニが生息しており、10年ほど前から藻場が激減しており、このため、近年3回/年ほどの割合でムラサキウニの駆除が実施されているとのことであった。図-5は、再生石膏、陶磁器廃材、流動砂、バークとセメントを混合して作製した藻礁である。図中の中央やや上側に一基、その左側に2つに割れたものが一基確認できる。これらの藻礁設置後から6ヶ月現在で海藻の活着は確認できず、波浪の影響のためか破壊されている。混入したバークの表面付近から割れ目が発生していた。周囲には、ホンダワラ類が確認できたこと、同じポイントに設置した他の藻礁(図-2、図-3、図-4)では海藻の活着が見られたことを考慮すると、バークは海藻の活着と生育には効果的でないと考えられる。

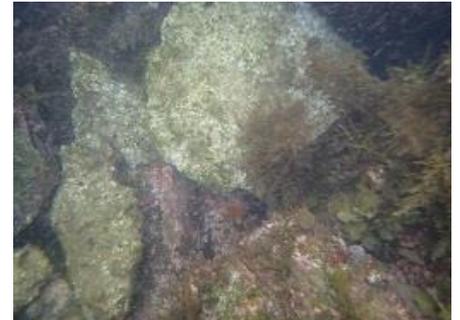
図-5 佐世保市に設置した藻礁  
(設置後4ヶ月、バーク混合)

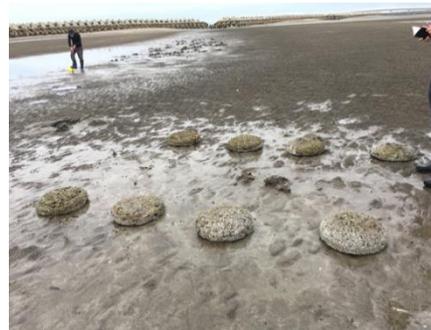
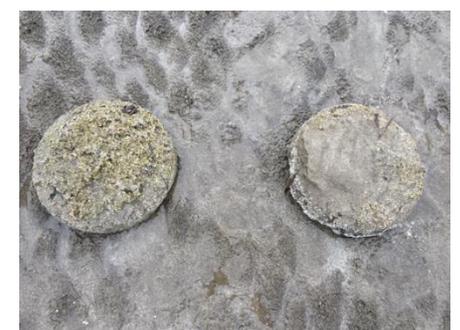
図-6 行橋市に設置した藻礁  
(設置後4ヶ月、流動砂混合)

図-7 行橋市に設置した藻礁  
(設置後4ヶ月、流動砂混合)

図-6および図-7は行橋市長井海岸に設置した藻礁を示したものである。鹿児島市や佐世保市の設置場所とは異なり、砂浜海岸に設置した。ここでは、干満によって藻礁が乾湿の影響を受け、どの程度で破壊していくのかを検討する目的で設置した。設置後4ヶ月で、砂に埋もれていない部分は溶け出しが確認できた。海流の関係もあり、砂に埋もれてしまうため、定期的に掘り出しが必要である。
