## 乾湿繰り返し環境における近接塗膜傷間の鋼材腐食の電気化学機構に関する基礎的研究

九州大学大学院 学生会員 ○長谷川 昂志  
九州大学 学生会員 樋口 亮

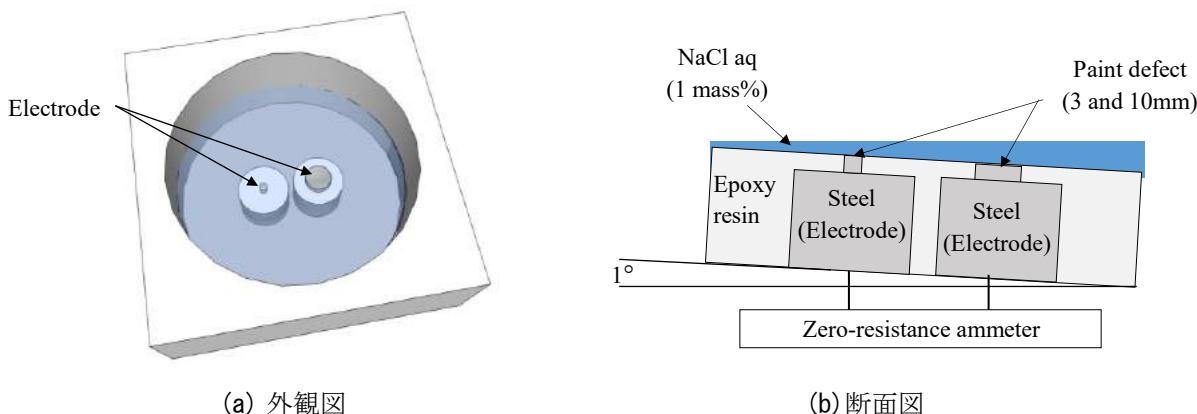
図-1 試験体の概略図

**2. 測定方法** 試験体の電極は径 20mm の丸鋼 (JIS G 4051 S45C) を機械加工することで製作した。試験体の各電極間には、絶縁と電極を固定する目的でエポキシ系樹脂を充填した。試験体の概略図を図-1 に示す。試験体の滯水対象領域の形状は、乾燥過程の水膜の不整の影響を無くすために、図-1(a) に示すように矩形とせず、径 70mm の円形とした。試験体の滯水面は、240~2000 番のエメリーペーパーを用いて湿式研磨処理した。試験体の裏側については、図-1(b) に示すように、導線を介して 2 つの電極を接続することで、マクロセル腐食電流を計測するための回路を構築した。著者らの先行研究<sup>1)</sup>において、滯水環境において近接した 2 つの塗膜傷の面積が同一の場合には、電流値が不安定となることを明らかにしている。一方、塗膜傷の面積が異なる場合には、面積の大きい電極がアノードに固定され、塗膜傷間で一定の電流が生じることを明らかにした。そこで本研究では、塗膜傷を模した電極の露出面積の組み合わせを  $\phi 10\text{mm}$  と  $3\text{mm}$  の対とした。電極間の縁端距離は 15mm としている。また、試験体の滯水面に 1° の勾配を設けることで水膜の乾燥方向を制御して、 $\phi 10\text{mm}$  の電極から乾燥する場合と  $\phi 3\text{mm}$  の電極から乾燥する場合の 2 種類の条件で電流測定を行った。水膜は NaCl aq (水温 : 22°C) とし、初期水膜厚は試験体が水平状態の場合に 1mm とした。様々な飛来海塩環境に曝される鋼道路橋の構造部位には、1~10000 mg/m<sup>2</sup> 程度の塩が付着しているとの報告がある<sup>2,3)</sup>。本試験では付着塩分量が 10,000 mg/m<sup>2</sup> の環境を想定して、初期塩水濃度を 1 mass% として腐食電流を測定した。電流測定は室内環境で行い、電極間のマクロセル腐食電流の測定を試験体が乾燥するまで 30 秒毎に継続して行った。試験体が完全に乾燥した後、再度水膜厚が水平状態の場合に 1mm となるように純水を追加し、乾燥過程における電流の測定を 5 回目の乾燥まで繰り返し行った。また、試験体滯水面を 4 分毎に撮影した。

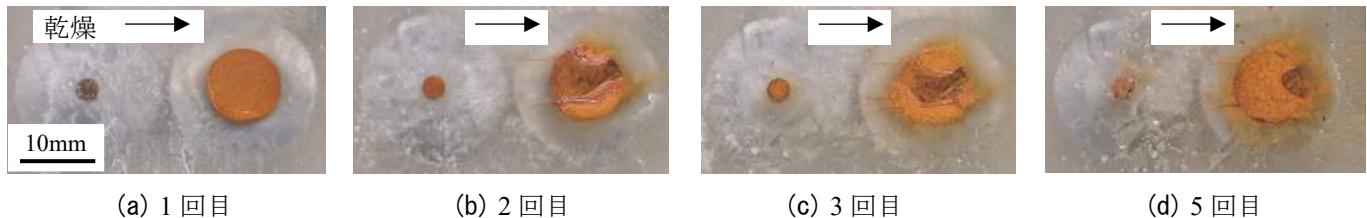
図-2 乾燥後の滯水表面の外観 (乾燥方向 :  $\phi 3 \rightarrow 10\text{mm}$ )

**3. 測定結果**  $\phi 3\text{mm}$  の電極から乾燥する場合の各回における乾燥後の滯水面の外観を図-2 に示す。1 回目では主に  $\phi 10\text{mm}$  の電極で腐食が進行している。一方、2 回目では主に  $\phi 3\text{mm}$  の電極で腐食の進行が観察された。3 回目以降、外観上は変化しなかった。 $\phi 10\text{mm}$  の電極から乾燥する場合の各回における乾燥後の滯水面の外観を図-3 に示す。1 回目では  $\phi 10\text{mm}$  の電極の一部に未腐食領域が存在するが、2 回目では  $\phi 10\text{mm}$  の電極においても全体が腐食した。3 回目では外観上は大きく変化しなかったが、4 回目については、 $\phi 3\text{mm}$  の電極の腐食生成物の色が黒から赤褐色に変化した。電極間の腐食電流  $I$  の経時変化を図-4 に示す。 $I$  が正の場合は  $\phi 10\text{mm}$  の電極がアノード、負の場合は  $\phi 3\text{mm}$  の電極がアノードであることを意味する。先に乾燥する側の電極は 1, 4, 5 回目ではカソード、2, 3 回目ではアノードに固定されている。したがって、乾燥が複数回繰り返されると双方の塗膜傷において腐食が進行すると言える。電流の測定結果に基づき算出した各乾燥過程における平均腐食深さ  $d_{\text{mean}}$  を図-5 に示す。赤色は  $\phi 10\text{mm}$ 、青色は  $\phi 3\text{mm}$  の電極の  $d_{\text{mean}}$  を示している。 $\phi 3\text{mm}$  の電極が腐食する場合、 $\phi 10\text{mm}$  の電極が腐食する場合に比して  $d_{\text{mean}}$  が大きくなっている。これはアノードに対してカソードの反応領域が大きくなるためであると考えられる。また、 $\phi 10\text{mm}$  の電極から乾燥する場合の  $\phi 3\text{mm}$  の電極における  $d_{\text{mean}}$  は、 $\phi 3\text{mm}$  の電極から乾燥する場合と比較して大きくなっている。これはカソード反応領域となっている  $\phi 10\text{mm}$  の電極上における水膜厚の違いから、電極に供給される酸素量に差異が生じたためと推察される。

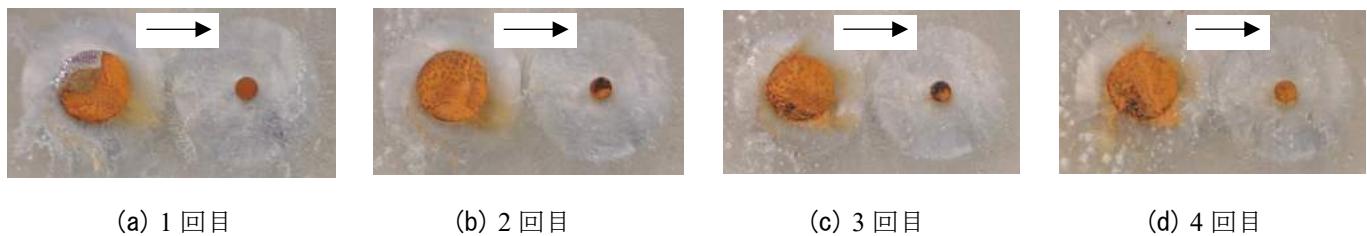
図-3 乾燥後の滯水表面の外観 (乾燥方向 :  $\phi 10 \rightarrow 3\text{mm}$ )

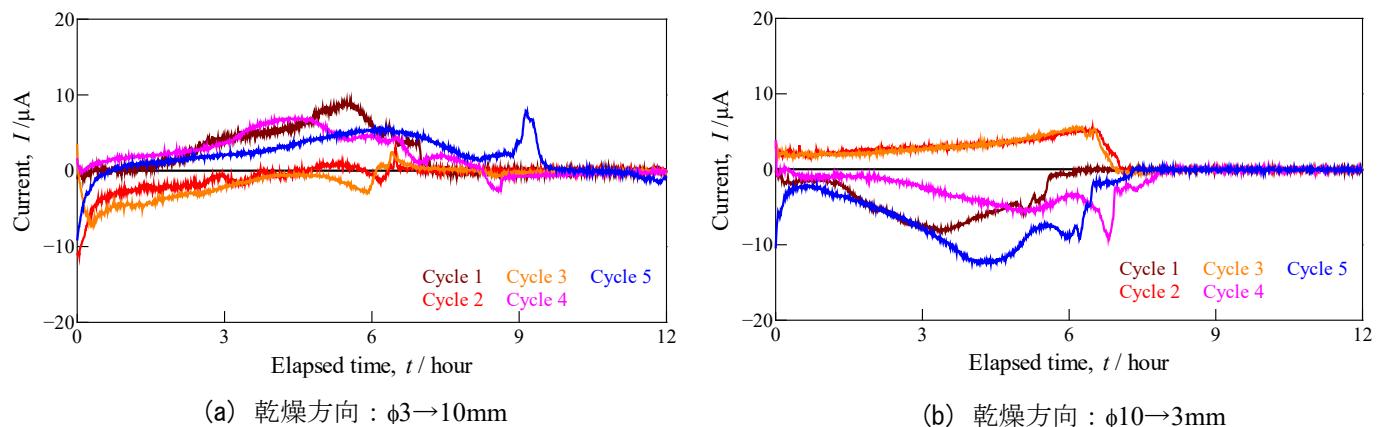
図-4 電流の経時変化

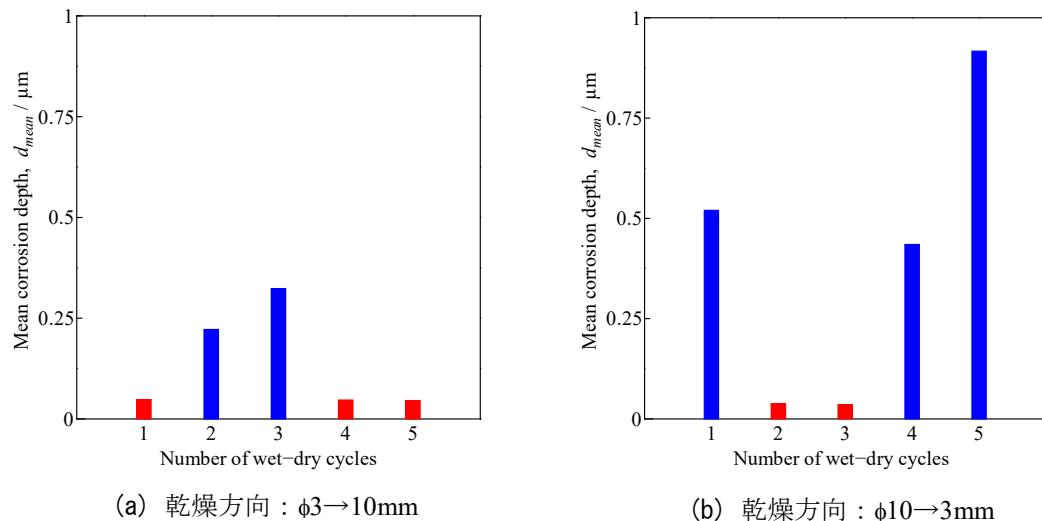
図-5 各乾燥過程における平均腐食深さ
