## 仙台市東南部チュウ積層地域の常時微動特性

東北工業大学工学部 正員 浅田秋江

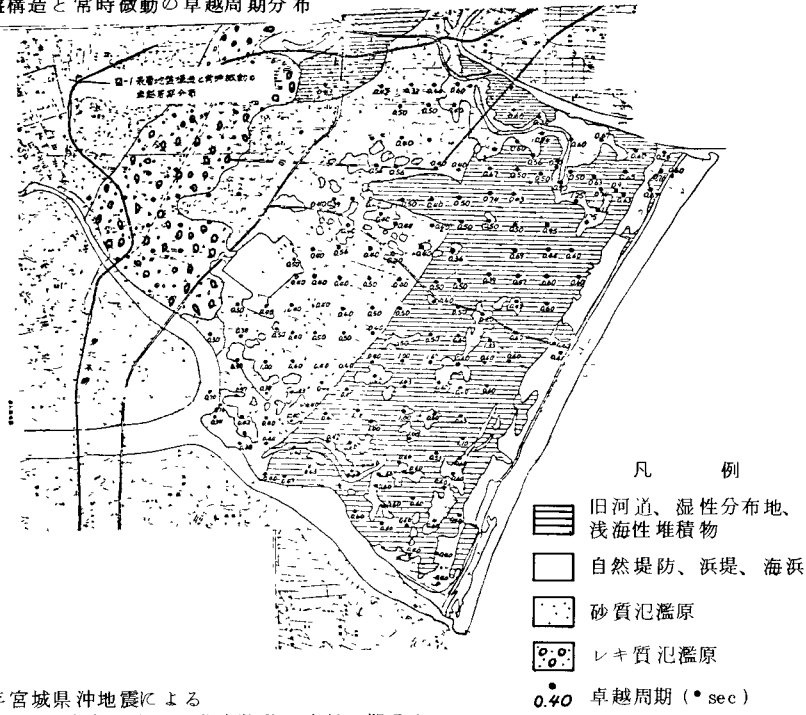
常時微動の測定は図-1に示す如く、七北田川および名取川に挟まれた宮城野原以東南部チュウ積層地域について500m間隔のメッシュをきり行ったが、真夜の測定にも拘らず仙台バイパス周辺ではノイズが大きすぎて測定不能が多数に及んだ。図-1には測定し得た常時微動の卓越周期と1963年に東大震研(都市地盤調査報告書第10巻)が測定した45点を含めて合計245点の卓越周期を示した。なお同図に表わされている表層地盤構造図も上記報告書を参考にしたものである。さらに図-2の全壊家屋分布図は仙台市が調査したアンケートの結果を当研究室で図化したものである。こゝで全壊とは被害額が固定資産評価額の70%以上に達した家屋被害を指す。

図-1 表層地盤構造と常時微動の卓越周期分布

常時微動の卓越周期分布と表層地盤構造との比較を行うと、図-1に示すように最も海岸よりの旧河道、湿性土、泥炭分布地など浅海性タイ積物の発達が著しい地域は0.5～0.6 secと0.6 secの二つのブロックに区分される。しかし、この地域の中で新浜周辺と赤沼周辺とに1.0 sec以上の長周期帯域が現われてきている。さらに北西部の砂質氾濫原の地域は卓越周期0.3～0.4 secのブロックと0.4～0.5 secのブロックにほぼ二分される。最も北西部のレキ質氾濫原地域は0.4～0.6 secの卓越周期分布を示すが、この地域の中でもきわめて長い周期を示す帯域が2ヶ所存在するが、なぜこの帯域に長周期が現われたかについては今のところ皆目不明である。

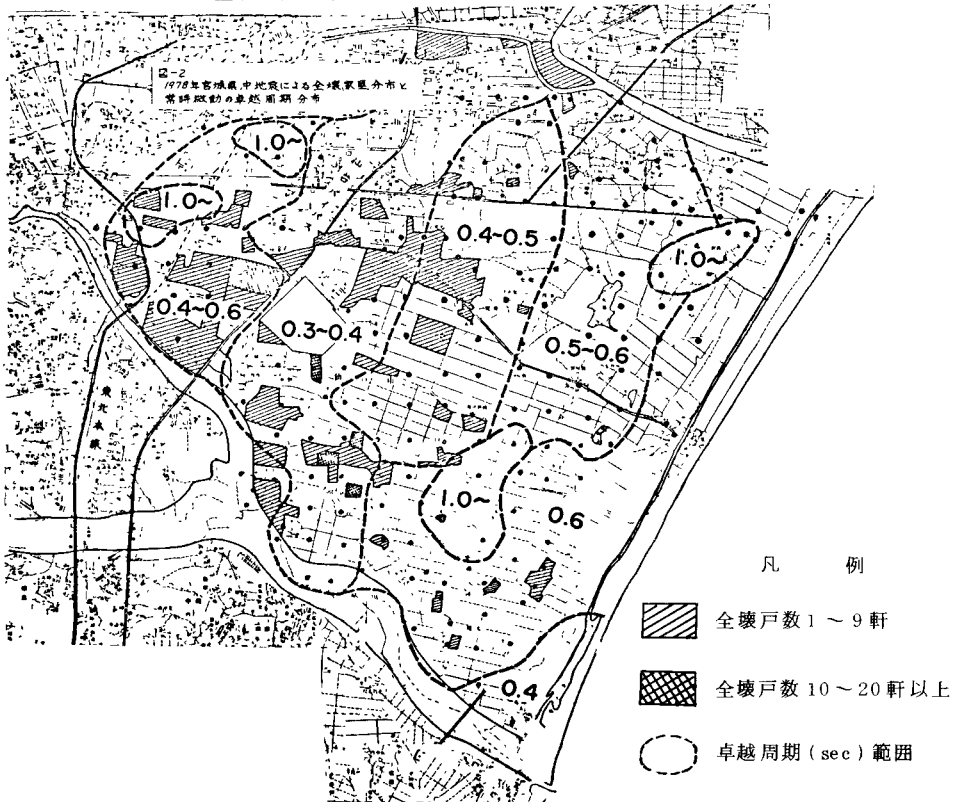
図-2 1978年宮城県沖地震による全壊家屋分布と常時微動の卓越周期分布

常時微動の卓越周期の分布と1978年宮城県沖地震による全壊家屋の分布とを比較すると、図-2に示すように、全壊家屋の分布は常時微動の卓越周期が0.3～0.5 secを示す範囲と一致している。とくに0.3～0.4 secの卓越周期を示す地域に被害が集中している。このことは木造家屋の固有周期が0.3～0.4 secを示すことと、きわめて密接な関係のあることを示唆しており興味深いことである。ちなみに我々が昭和51～52年に行なった第一種地盤に属する八木山・鈎取および山田地域における常時微動の卓越周期は0.1～0.2 secの範囲のものが多く、この地域では今回の地震による被害は皆無に近い。
