# 既設歩道の波打解消工事における取組内容について ～狭い歩道空間の見せ方・仕上げ方～

山形河川国道事務所 山形国道維持出張所 熊谷 悟

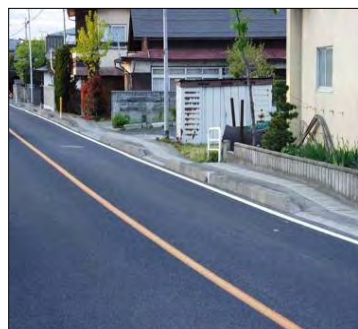
図－1（歩道波打状況）

- ・ 歩道幅員は、ほぼ側溝蓋が占めており、その側溝蓋の損傷・老朽化が著しく、歩行しづらい。
- ・ 老朽化により、歩道全体がすさんだ感じにある。
- ・ 家屋が多数張り付いており、側溝蓋を新設しても、乗入れ箇所を中心とした側溝損傷が繰り返される。
- ・ 用地買収は伴わない工事であり、また、車道幅員 2.75m、路肩はほとんど無い状態であり、歩道幅員を広げる余地無し。
- ・ 家屋のブロック塀が多く、既設側溝入替え不可能。
