頂版変形ボックスカルバートの実証実験－ヘキサカルバート

(株)技研 正会員 ○後藤 琢磨
スーパーボックス工業会 非会員 鷲尾 晴実
八戸工業大学 正会員 長谷川 明

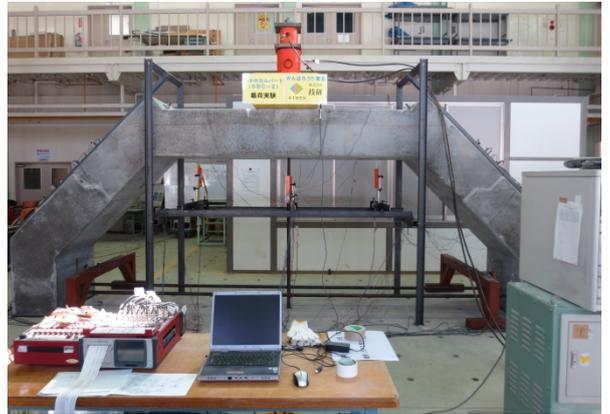
写真1 試験体設置状況（実験1）

実験1では、1本のPC鋼棒（直径40mm）が試験体の頂版中央点を通過するよう設置した。最大荷重はPC鋼棒の耐力から1300kNである。実験1では破壊まで至らなかったため、実験2では、2本のPC鋼棒を試験体外側に設置した。最大荷重は同様に2600kNである。

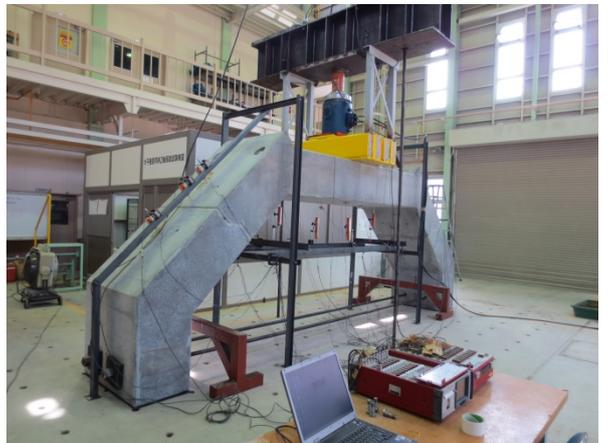
写真2 試験体設置状況（実験2）

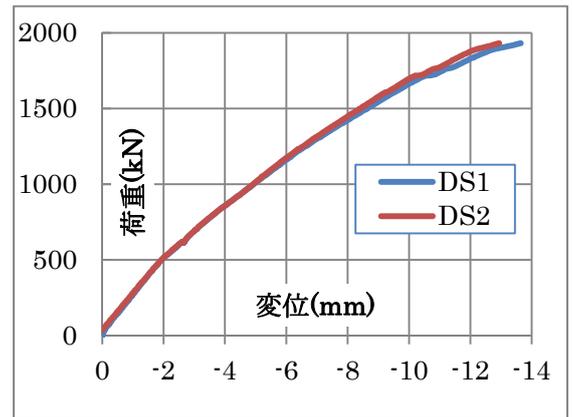
図-1 荷重変位曲線 (実験 1+2)

図-1 に、ヘッドスラブ中央に設置された変位計による、実験 1 及び 2 を合成した荷重変位曲線を示す。図-1 によると、約 500kN あたりで荷重変位曲線の傾きが変化しており、約 500kN で引っ張り側にクラックが発生したと推測される。

最大荷重は 1931.8kN、このときのヘッドスラブ中央変位は 14.2mm であった。この荷重は、中央点での曲げモーメントが設計最大値に達すると考えられる 151.8kN の 12.73 倍である。なお、実験 1 の最大荷重は 1309.6kN (同じく 8.63 倍) であった。このため、本試験体に対する設計計算は、十分な安全性を確保していると言える。

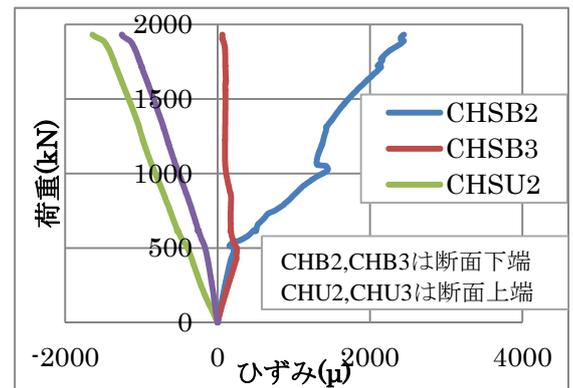
図-2 荷重ひずみ曲線 (ヘッドスラブ中央)

図-2 に、ヘッドスラブ中央断面に取り付けた 4 枚のコンクリートゲージの荷重ひずみ局線を描いた。図中、CHB2 および CHB3 は断面下端で曲げモーメントが大きくなるに従って正の引っ張りひずみが増大している。いずれのひずみも約 520kN (設計曲げモーメントに至る荷重 151.8kN の 3.43 倍) 付近で、それまでの弾性的挙動異なる挙動を示していることから、この付近でひび割れが発生したと考えられる。一方、CHU2 および CHU3 は断面上端ひずみで、破壊時の直前まで弾性的挙動を示している。

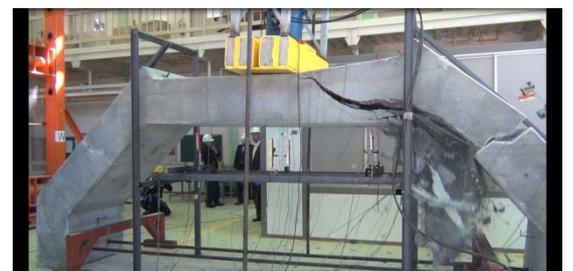
写真-4 破壊状況

破壊は、ヘッドスラブのせん断破壊と、ヘッドスラブとサイドウォール接合部の PC 鋼材の破断が、ほぼ同時に発生した。これは、本載荷荷重に対しては、ヘッドスラブのせん断耐力と、接合 PC 鋼材の耐力のバランスが適正であると言える。

また、最終的な破壊後も、構造物の大きな面外変形は発生しなかった。また、破壊したフラットスラブも、ヘッドスラブとサイドウォール接合部分にとどまって落下することはなかった。
