# 昭和三陸津波における復興計画の有効性に関する検証—高台移転地区を事例として—

福島工業高等専門学校 物質・環境システム工学専攻 学生会員 ○鈴木 拓末  
福島工業高等専門学校 建設環境工学科 非会員 渡辺 ともみ  
福島工業高等専門学校 物質・環境システム工学専攻 フェロー会員 霜田 宜久

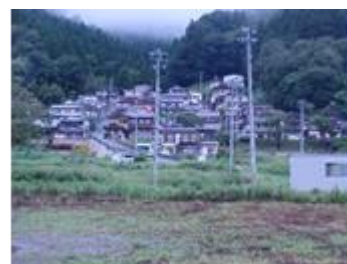
図 2 本郷地区（被災前）

本郷地区の明治、昭和、平成（東日本大震災）の津波による被害状況を表 3 に示す。本郷地区は、昭和の津波（津波高 9.3m）では、112 戸の内 101 戸が流失し、人口 613 名の内 326 名が死亡した。そこで、明治の津波高 14.5m を上回る地盤高 15.1m 以上の所に、面積 5,637 坪、戸数 101 戸の高台移転を行った。この高台移転地区は今回の津波被害をまぬがれることができた。本郷地区の昭和の復興計画、震災前の様子、震災後の様子を、それぞれ図 1～図 4 に示す。
