## 河川管理施設（排水機場）の点検及び整備に関する考察

(株) 中央コーポレーション 正会員 新銀武  
 (株) 中央コーポレーション 非会員 高橋孝典  
 (株) 中央コーポレーション 非会員 ○似内俊介

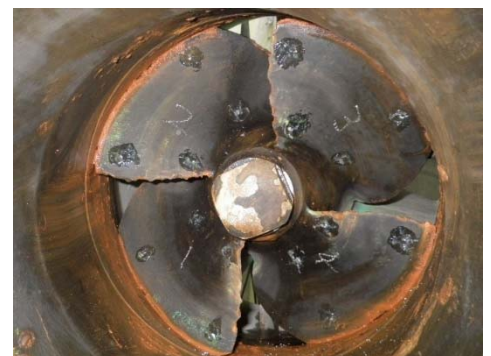
写真-1 インペラの点検

写真-1のインペラは20年経過しているが，板厚減少は僅かで，吸込ベルとインペラの隙間も正常である。しかし，羽端部の欠けや鋼材の腐食が見られるため，インペラ交換の検討が必要となってくる。

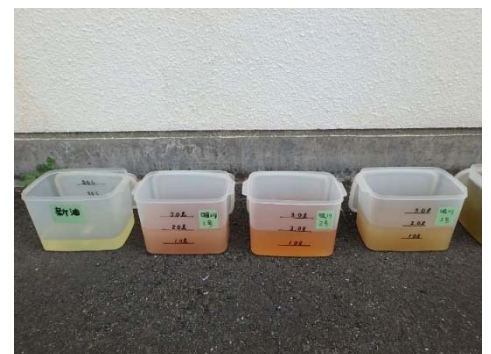
写真-2 オイルの状態

写真-2はメカニカルシールオイルの交換時の写真で，左の容器が交換に使用した新油，他の容器は3台のポンプより抜き取ったオイルである。新油と比べて抜き取ったオイルは白濁化（薄桃色）しており水分の混入が予想される。弊社ではオイルの成分分析を別途依頼し点検精度の向上に努めている。目視と分析の結果より，メカニカルシールより水分の混入があるが，3年のオイル交換周期の中でタービン油の性能は維持できている。しかし，水分は鋼材の腐食を発生させるので，今後のオイル色（錆び色）に留意すること，また定期整備の際の修繕項目として報告している。
