## トンネル覆工改良工事における建築限界管理について

仙建工業株式会社 正会員 ○上川原 諒  
仙建工業株式会社 正会員 大場 宏樹

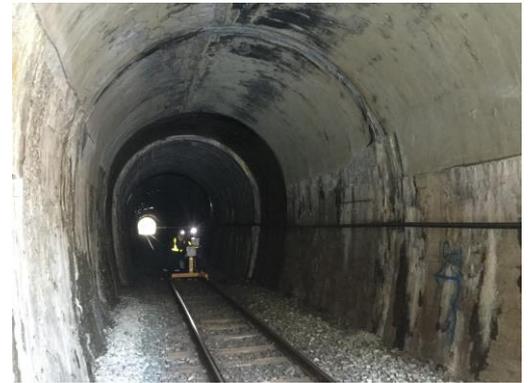
写真-1 コンクリートの経年劣化

本工事は、鉄道在来線トンネル（単線、非電化区間、全長 L=149.8m）のコンクリート覆工を補修するものである。当トンネルは、建設当初レンガ覆工で建設された。その後、地山からトンネル内方に向かう土圧が原因と思われるレンガの緩み等が発生したことから、外圧に対する圧力を増加させる目的で、過去にトンネルのレンガ覆工面にコンクリート全周にわたりコンクリートを巻き立てる方法で修繕された（写真-1）。しかし、近年、以前と同様、トンネル内方に向かう土圧の発生が主原因と思われる内空縮小変位の兆候が発生してきたことから、覆工面にライナープレートを増設する覆工修繕が計画された。

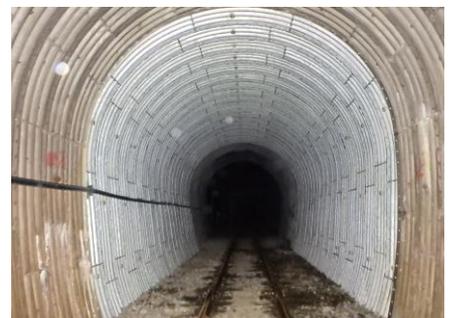
写真-2 ライナープレート施工後
