石炭ガス化スラグを用いたコンクリートの耐火性に関する実験的検討

日本大学 学生会員 ○林祐太 (株)東京電力 HD 正会員 松浦忠孝 日本大学 正会員 子田康弘

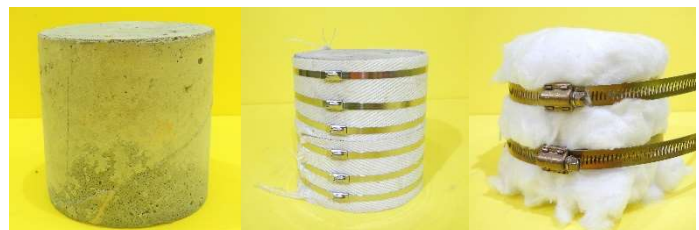
図-2 供試体概要

供試体形状の概要を示す。供試体は φ100mm×100mm で作製し、供試体には熱の発散を防ぐ断熱の措置を行った。また、加熱面は型枠底面とし、加熱にはガスバーナーを用いた。計測については、供試体作製後、加熱前後の超音波伝播速度の計測と加熱面のひび割れ密度を測定した。超音波伝播速度の測定では、深さ方向の損傷を調べるため加熱後供試体を熱伝達方向に切断し、深さ方向に 20mm 間隔ごとの測定も実施した。

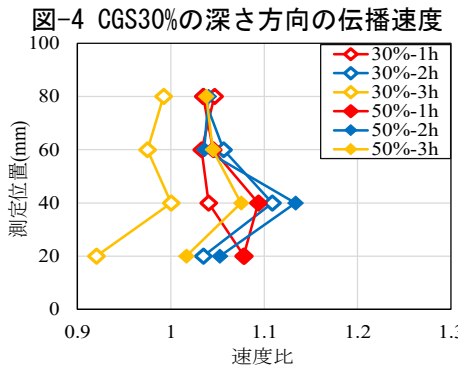
図-4 CGS30%の深さ方向の伝播速度

図-4と図-5に、超音波伝播速度の測定結果を示す。図中の橙点線は加熱前の健全な状態の超音波伝播速度(4762m/s)である。図より、加熱温度が高く、加熱時間が長くなるに従って深部(80mm位置)の超音波伝播速度が遅くなる傾向にある。CGS混合の供試体と普通コンクリートの600°C加熱の伝播速度の値を比較すると、CGS混合の供試体の方が値は大きい結果となった。また、加熱面付近の超音波伝播速度を見ると、CGS混合の供試体は普通コンクリートの超音波伝播速度400°Cから600°C加熱の間に推移しており、深部の伝播速度もそれに近い位置にプロットされた。

CGS30%の場合は、600°C1hと2h加熱は普通コンクリートの400°C1h加熱相当、600°C3h加熱は600°C1h加熱と同程度の損傷であった。CGS50%の供試体の場合は、600°C1h加熱は普通コンクリートの400°C3h加熱相当、600°C2hと3h加熱は600°C1h加熱と同程度の損傷であることを確認した。図-6と図-7に、400°C加熱と600°C加熱それぞれの普通コンクリートの超音波伝播速度に対するCGSの超音波伝播速度の比を示す。図より、表面付近では、1.0以下になる場合があるが40mm以深ではほぼ全ての値が1.0以上を示した。つまり、普通コンクリートよりも火害損傷の程度が小さいことを意味しており、CGSコンクリートは耐火性を有する可能性が示唆された。また、本実験の範囲のCGS混入率による差異は明確には表れなかった。なお、CGSコンクリートの損傷の程度が小さくなるメカニズムは、今後の検討課題である。
