高蔵寺駅周辺を対象にしたアンダーパスの 交通不能による渋滞発生に関する考察

THE STUDY ON THE TRAFFIC JAM DUE TO TRAFFIC IMPOSSIBILITY OF UNDERPASS IN KOUZOUJI STATION AREA

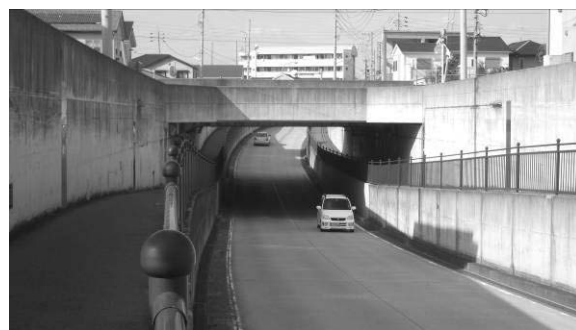
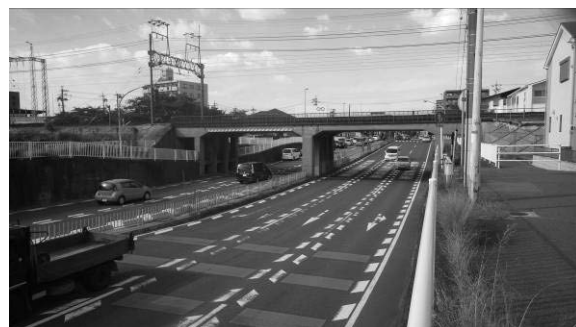
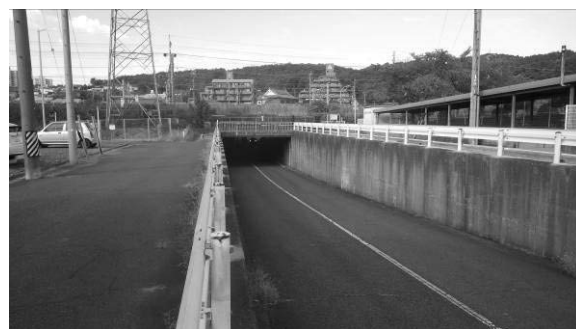
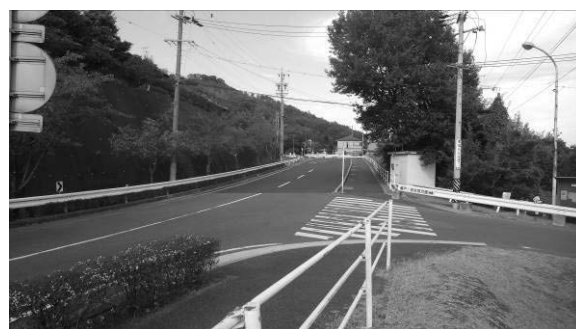
図-2 高蔵寺駅周辺のアンダーパスおよび交差点

アンダーパス①

アンダーパス②

アンダーパス③

交差点⑤

平成23年台風15号により、特に、東海地方や関東甲信地方の沿岸部では、停電や倒木など強風による被害が発生したほか、鉄道や航空、高速道路など交通機関にも大きな影響があった。また、台風の接近・通過と本州に停滞していた前線の影響で各地で大雨となり、河川氾濫や浸水による被害、土砂災害などが多発した。9月19日9時から9月21日24時までの総降水量は、各地で300ミリを超え、特に、静岡県静岡市葵区梅ヶ島で554.0ミリ、岐阜県多治見市多治見で496.0ミリを観測した。また、24時間降水量では、岐阜県多治見市多治見で432.0ミリなど岐阜県を中心に9地点で観測史上1位の値を更新した。春日井市には、9月20日午前6時53分に大雨・洪水注意報が、同日午前9時8分に大雨・洪水警報が発表された。この台風による大雨に伴い、庄内川、八田川、地蔵川の水位が短期間に上昇し、八田川は越水した。河川による外水被害のほか、市内の広範囲に内水被害が生じた。この豪雨により、高蔵寺駅の地下部に氾濫水が侵入し、図-1のように、道路上は高い浸水深による自動車の故障および交通障害が生じた。さらに、高蔵寺駅周辺には3つのアンダーパス(図-2)が存在する。アンダーパスは全てJR中央線を交差しており、住民はアンダーパスを利用し線路の南北を行き来している。平成23年台風15号に伴う豪雨を受けて、これらのアンダーパスは通行不能となった。そのため、高蔵寺駅の西側、東側(図-2の交差点⑤)にある交差点を通ることしかできずに、高蔵寺駅周辺では大きな渋滞が発生していた。

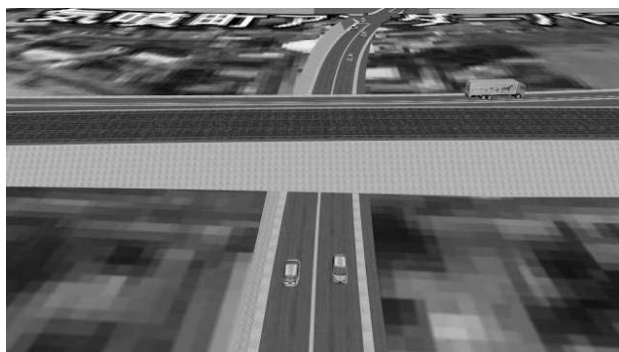
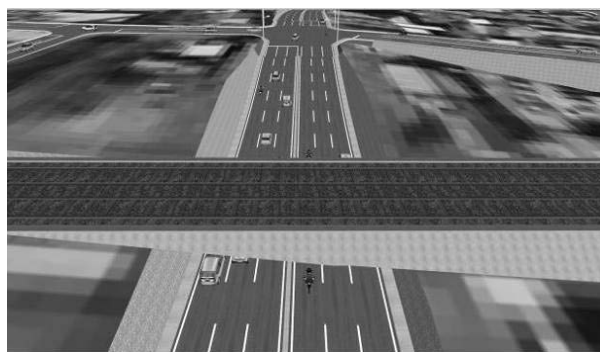
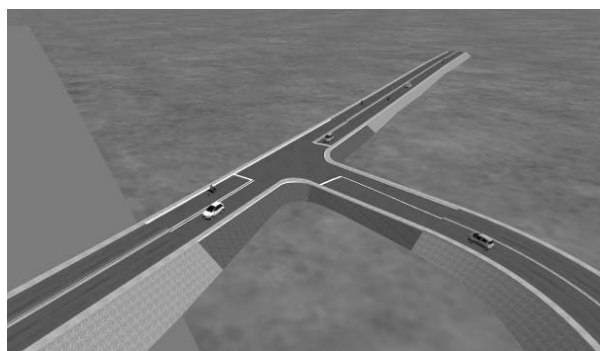
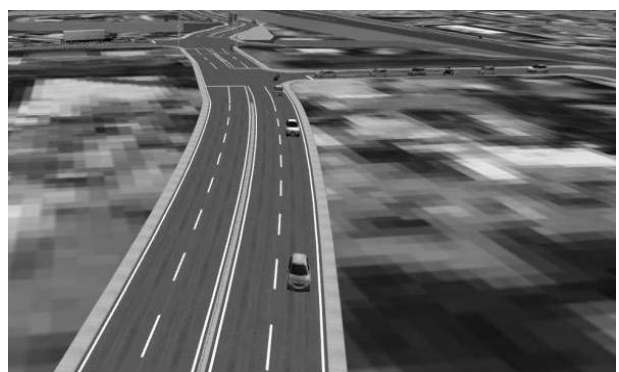
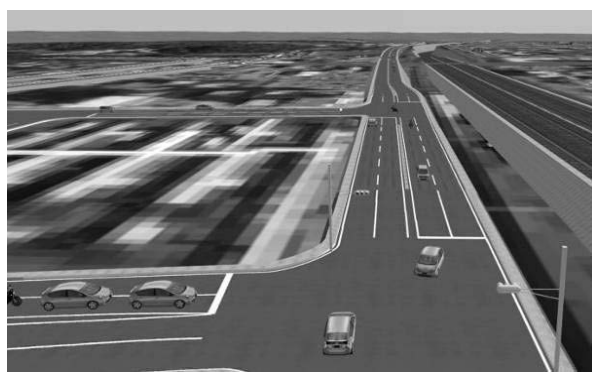
図-5 平常時の交通のシミュレーション結果

図-5 にシミュレーション結果を示す。本図から、アンダーパス①は交通量が少ない状態が続く、アンダーパス②では常に自動車が行き来している。また、アンダーパス③は狭い道路にあり、ほとんど自動車が交通しない道路であった。さらに、④、⑤の交差点でも③の交差点と同様な様子となった。また、道路をみても渋滞は見られず、自動車もスムーズに流れていた。

図-6 にシミュレーション結果を示す。アンダーパス①付近では、平常時と同様に交通量が少ないため自動車の様子はあまり見られない。アンダーパス②付近では交通量が多いが直進することが出来ずに右折左折の様子となっている。アンダーパス③では東の交差点に向かって走る自動車の様子が見られる。交差点⑤では線路を跨ぎたい自動車が多く集中することにより、大きな渋滞が発生している。その他に道路の様子を 2 つ示しており、これらは、図-5 と同じ場所である。図-5 と図-6 の比較

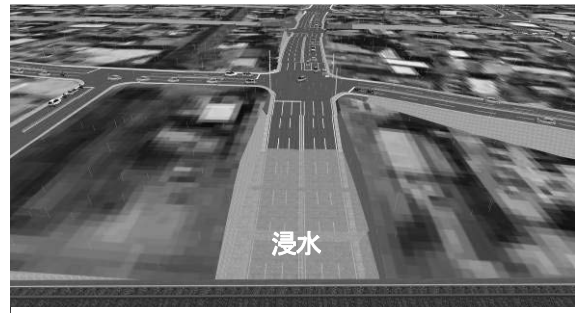
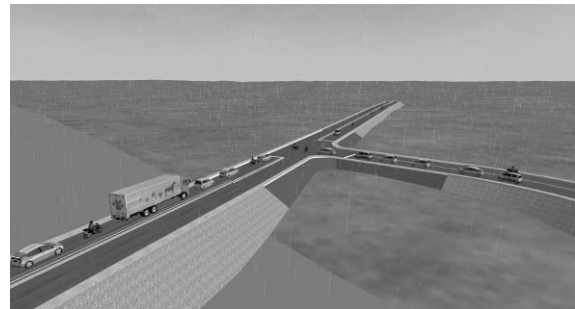
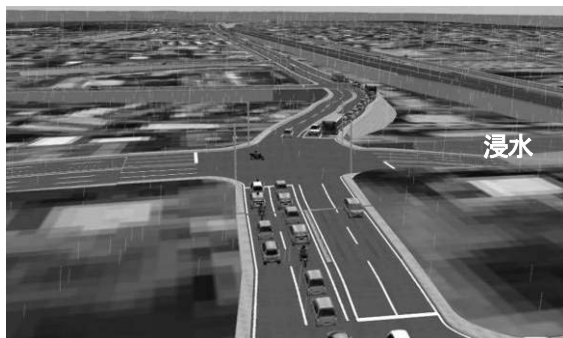
図-6 浸水時の交通のシミュレーション結果

から、浸水時には自動車が多くなっており、アンダーパスが通行できないことによる交通集中が発生していることが分かる。このように、浸水時には高蔵寺駅東側の交差点で大きな渋滞が発生した、これは、駅から東側に向けて車道が細くなり数も少なくなることが原因の1つと考えられる。また、東側には山がある為に道路数が少ないことも交通集中の原因と考えられる。西側は車道が広く多くの道路があるため渋滞は発生しなかった。

高蔵寺駅周辺の交通量は少なく、①、③のアンダーパスを利用する自動車は少ないものの、②のアンダーパスは交通量が多いことが示された。全てのアンダーパスが浸水した場合には④、⑤の交差点を利用すると考えられるが、2つの交差点だけでは大きな渋滞が発生する。特に東側の交差点では道路数や車線数が少ないことから大きな渋滞が発生することが再現できた。これは平成23
