鋼橋の建設前後の腐食環境データの比較

松江高専専攻科	学生会員	○吉中 智紀	豊橋技科大学工学部	学生会員	宇津田 俊哉
神戸大学工学部	非会員	永瀬 禎	日鉄防触(株)	正会員	落部 圭史
JR西日本旅客鉄道(株)	非会員	廣瀬 貴裕	松江工業高等専門学校	正会員	武邊 勝道
日特建設(株)	非会員	森脇 由香	松江工業高等専門学校	正会員	大屋 誠
松江高専専攻科	学生会員	佐野 大樹

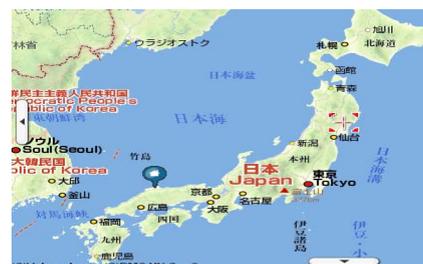
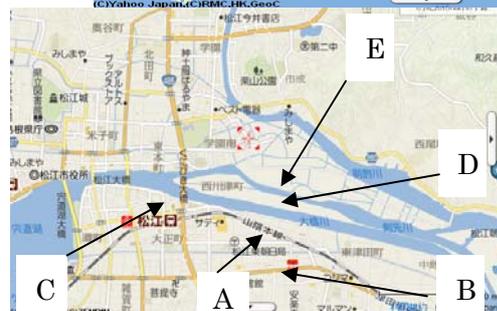
図1 設置箇所

島根県松江市の第五大橋建設予定地では図1のA、B地点で飛来塩分量と腐食減耗量の調査を2006年11月から2008年10月までの約2年間行った。A地点には10mの檣の上で、B地点では2階建ての国交省松江維持管理出張所の屋上で百葉箱を用いて環境調査を行った。第五大橋から約3.0km西にあるC地点の塗装橋梁でも同様の調査を行った。月ごとの飛来塩分量をガーゼ法で調査し、腐食減耗量を9ヶ月間と17ヶ月間のワッペン曝露試験で調査した。また、実橋の環境を実測することを目的として、建設中の第五大橋の桁内と橋の近くに設置した檣で2009年12月から飛来塩分量と腐食減耗量を現在調査している。実橋桁内と百葉箱を用いた調査を同時に行う理由は去年と今年の気象環境の違いと実橋の桁内と百葉箱内の環境の違いを補正して調査結果を比較するためである。

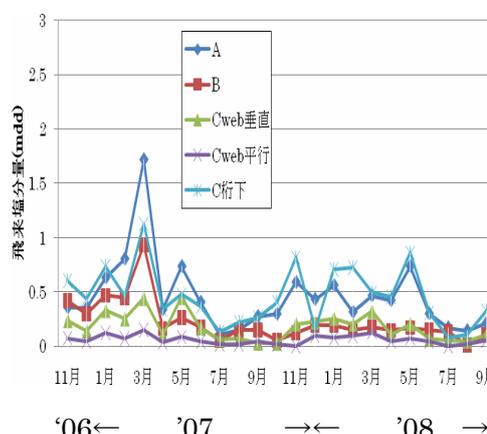
図2 各地点の月ごとの飛来塩分量

第五大橋建設前に行った飛来塩分調査の結果を図2に示す。各場所の飛来塩分量の平均値は、A地点では0.45mdd、B地点では0.22mdd、C地点では0.45mddである。ただし、

この平均値は桁内の値ではない。C 地点の塗装橋梁の桁外と桁内の飛来塩分量の関係は桁外の値の半分であることから、A、B 地点での橋梁建設後の桁内の飛来塩分量はそれぞれ 0.22mdd と 0.11mdd であると予想される。各地点の飛来塩分量の季節変化は同じような傾向を示し、冬から春に飛来塩分量のピークを迎える。

飛来塩分量が 0.05mdd を超えない地点では JIS の耐候性鋼材を裸で使用してよく²⁾、0.05~0.4mdd の間では JIS 耐候性鋼材に表面処理を施したのか Ni 系の耐候性鋼材が使用できるとされている³⁾。したがって飛来塩分量の観点からは JIS の耐候性鋼材を裸で使用することは難しく、JIS の耐候性鋼材を使用するのであれば表面処理を施す必要があり、Ni 系の耐候性鋼材であれば裸で使用できると建設前の調査からは判断される。

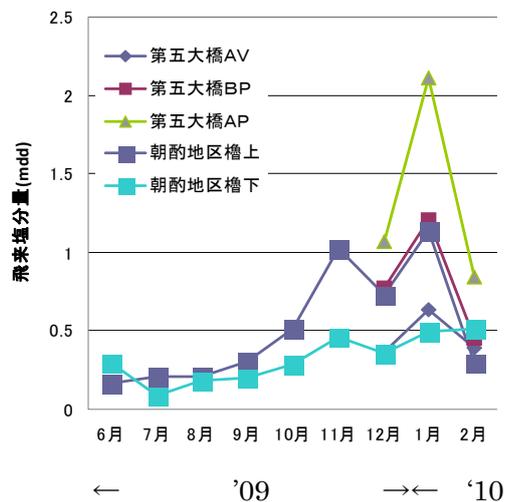
図 3 実橋での月ごとの飛来塩分量

橋梁建設後の 2009 年 12 月から 2010 年 2 月までのデータを図 3 に示す。飛来塩分量は、1 月にピークがみられる。実橋建設前の調査でも 1 月または 3 月にピークがあることから、いずれの年でも冬～春の時期に飛来塩分量が多いということがわかる。実橋の近くの渡河部簡易架台では櫓上の方が飛来塩分量が多い。

橋梁周辺の飛来塩分量は BP が最も多く(1.3mdd)、AP ではその約 1/2 倍、AV ではその約 1/3 倍である。実橋建設後(2009 年 6 月～2010 年 2 月)の櫓上の飛来塩分量の平均値は 0.72mdd で、櫓下ではその 1/2 倍である。

実橋建設後(2009 年 6 月～2010 年 2 月)と実橋建設前(2007 年 6 月～2008 年 2 月)の A 地点での比較から今年の方が約 2 倍の塩分が飛来しているといえる。

実橋建設後の結果では実橋の BP の飛来塩分量は、渡河部櫓上で得られる値の約 2 倍、櫓下で得られる値の約 3 倍である。実橋の各部位と櫓上とを比較すると、実橋 AV は櫓上の 0.6 倍である。実橋 AP は櫓上の 1.2 倍である。実橋建設前に C 地点で計測した飛来塩分量に比べると各部位(AV, AP, BP)ともに平均で約 5 倍程度多い。

実橋で得られた桁内(AV, 0.47mdd)の飛来塩分量(09 年 12 月～10 年 2 月)は建設前に A 地点で予想された桁内の飛来塩分量の平均値(0.22mdd)の約 2 倍に達する。予測よりも多量の塩分が飛来する可能性があるため、今後の維持管理が重要であるといえる。
