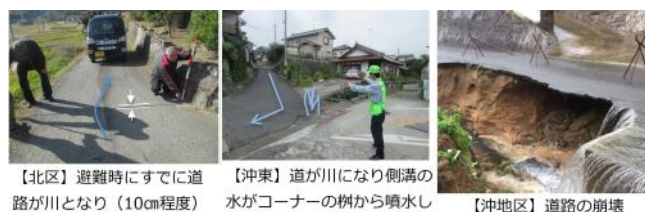
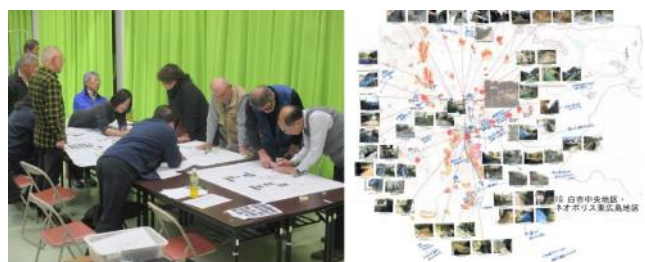
写真-1 各 Step における活動状況（上段：室内 DIG、中段：防災まち歩き、下段：防災マップ作成）

Step-3 では、Step-1 のマップ上に Step-2 のまち歩き写真や記録を記入して防災マップの最終様式を意見交換した。

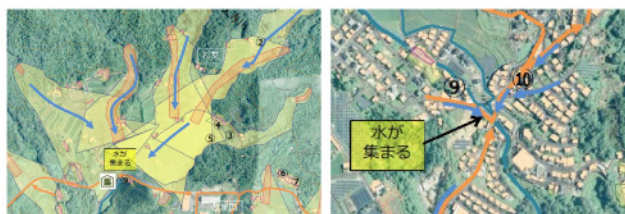
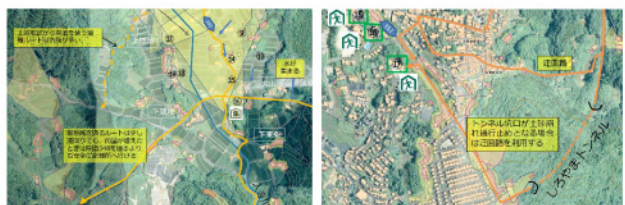
谷の水が流下し集会所近傍に集まる 複数の道から水が集まる

県道は災害懸念⇒避難路選定要注意 トンネル坑口の通行止めの迂回路注意

図-3 防災マップ作成において留意した主な視点

3. の取り組みをもとに防災マップは図-3 に示すように以下の視点で作成することとした。

②しかし、地形の起伏が不明瞭のため、谷からの表流水や主要な避難路における表流水の流れを矢印で示した。これによって防災マップに地形の三次元性を補うこととした。

③高屋東地域センターが第一避難所に指定されているため、ここへの避難を前提とする。集会所を当該地区の一時避難所とする考え方もあったが、表流水が集まる集会所では再度避難所に変更する場合には避難遅れとなる懸念がある。

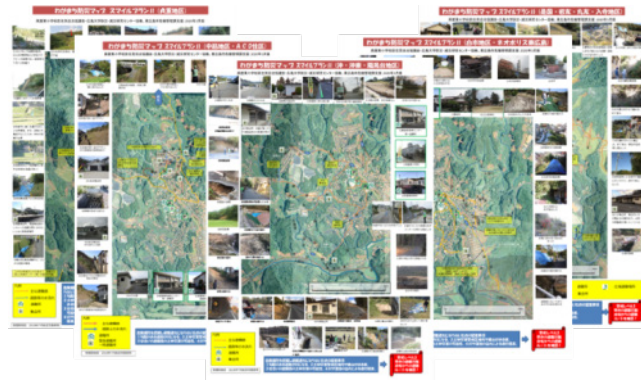
図-4 高屋東小学校区で作成した防災マップ

⑤各世帯に配布する防災マップは A2 版とし、中央に A3 版の航空写真（土砂災害警戒区域図付<sup>5)</sup>）を配置した。地図上に災害個所や避難所・避難場所の番号を付し、周囲に番号に対応する写真と注意点を配置する様式で「わがまち防災マップ スマイルプランⅡ」を作成した（図-4）。
