## 巨大地震発生時を想定した住宅密集地の DIG の取り組み -呉市広長浜地区の事例-

呉工業高等専門学校 フェロー会員 ○福田直三(非常勤, ㈱新日本技術コンサルタント)・正会員 黒川岳司  
 呉市広長浜自治会連合会 非会員 今谷龍彦・山根一夫・石田研吉・西森賢一郎  
 呉工業高等専門学校(前学生) 非会員 大野耕平・小川連太郎・幸家大周・藤井裕太・吉野海都

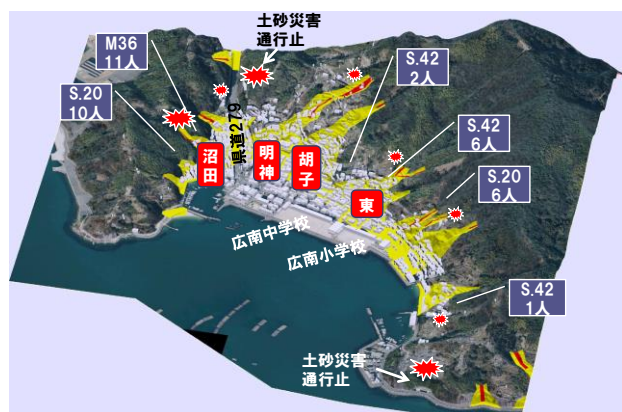
図-1 広長浜地区自治会と過去および 2018. 7 豪雨災害箇所

本報告は, 想定される南海トラフ巨大地震における問題点を把握し, 今後の防災力を向上させるための取り組みとして防災まち歩きおよび防災マップ作成により課題を取りまとめたものである。対象とした地域は図-1 に示すように周囲は山で囲まれ, 海岸線の砂浜が埋め立てられている約 615 世帯, 人口約 1300 人である。家屋は 650 戸余りであるが現在では空き家が増えている。4 自治会を対象としたが, 作成した防災マップは西側の自治会について報告する。

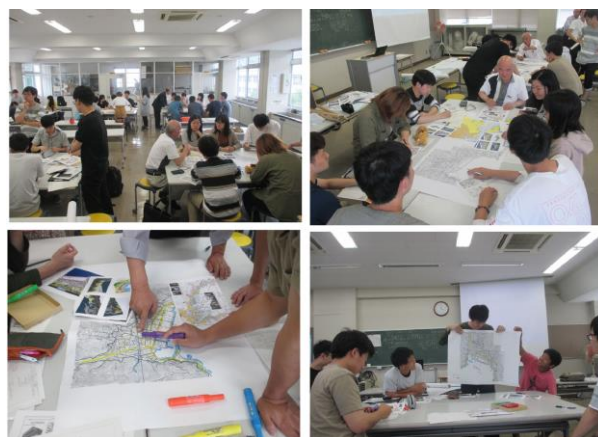
写真-1 南海トラフ巨大地震を想定した DIG の授業状況

DIG の第一ステップは, 室内における災害の影響の把握である。写真-1 は防災工学における南海トラフ地震の影響の授業において 4 自治会の協力を得てマップ上に整理し, 意見交換をしている状況である。この取り組みでは, 密集した地域内において, 倒壊の危険性がある空き家, 家屋倒壊やブロック塀, 瓦の落下などで避難路として使えるか,

液状化による避難路への影響, 津波浸水の影響範囲などを整理し, 避難行動について意見を発表した。

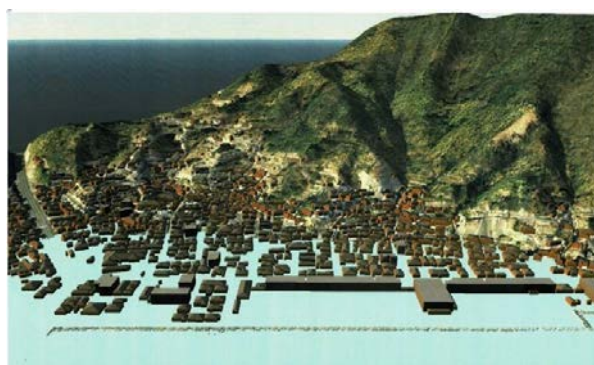
図-2 南海トラフ巨大地震津波時の広長浜地区浸水範囲

室内 DIG の取り組みをふまえ, 防災まち歩きを実施することにした。呉市で想定される巨大地震は, 表-1 に示すように南海トラフ地震および瀬戸内海域活断層地震である。最高津波水位および到達時間は前者が 3.6m, 240 分, 後者が 2.9m, 185 分となっている。図-2 は南海トラフ地震において最大津波が発生した場合の地域の浸水範囲を示したものである。沿岸平地部の広範囲の浸水被害が想定できる。

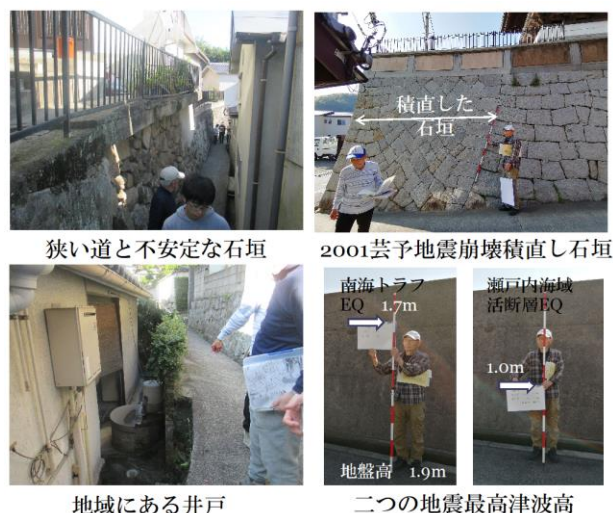
写真-2 地震被害を想定した防災まち歩きの状況

写真-2は地震を想定した防災まち歩きを実施した際の主な事例である。当地区内では住宅が密集しており、避難路となる通路に沿って石垣・石積塀・ブロック塀が多く設置されており、2001年3月24日に発生した芸予地震(M6.7、呉市広の震度5強)において石垣の崩壊積み直しや変状補修が施されている箇所を確認した。地域内には地震時の安定性が懸念される空き家が増えている。また、二種類の巨大地震後の最高津波高と地盤高との差分により津波浸水深を各所で確認した。さらに、災害後に利用可能性のある井戸の位置を確認した。

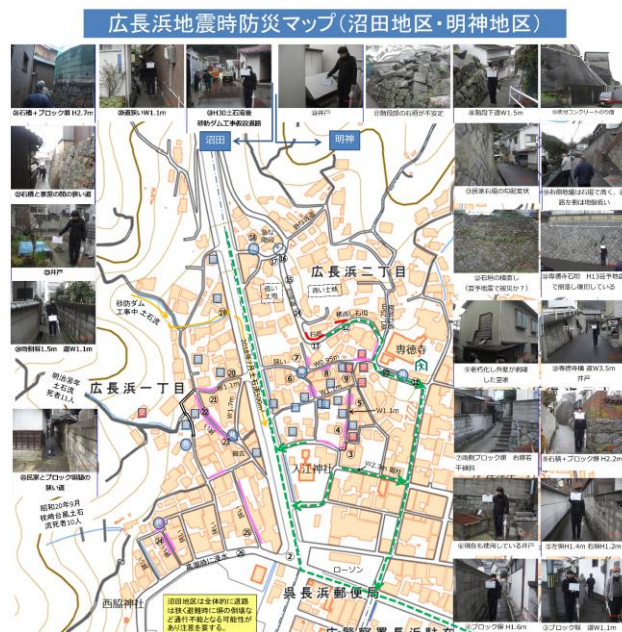
図-3 防災マップの作成事例（沼田地区・明神地区）

図-3は広長浜地区沼田・明神の地震時防災マップを示したものである。図中には①道幅、②隣接する石瓶・ブロック塀などの危険箇所、③空き家を示すことによって、地震時の倒壊による通路閉塞の可能性を考慮し、④集落ごとの避難路の候補を矢印で示した。また、⑤災害後に使用可能といえる井戸の位置も記入した。
