## 尼崎運河人工干潟の環境特性について

株式会社四電技術コンサルタント 正会員 ○中川卓弥 徳島大学大学院 正会員 山中亮一  
 徳島大学大学院 正会員 上月康則 徳島大学大学院 学生会員 一色圭佑  
 株式会社 IHI インフラ建設 正会員 杵掛安宏 徳島大学大学院 学生会員 大熊康平

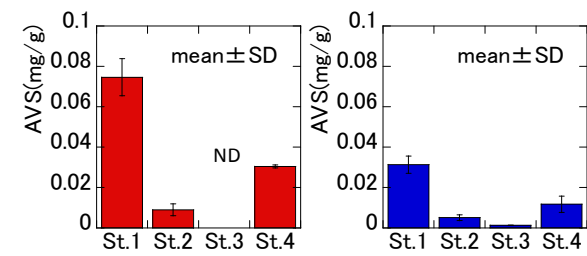
図3 底質中の AVS(左図 2012 年 10 月，右図 2013 年 10 月)

2012年10月および2013年10月における AVS(深度 3cm)を図3に、同時期における干潟内のベントス量を図4に示す。人工干潟の底質は St.1 と St.4 で AVS が上昇する傾向が見られた。東側ではコウロエンカワヒバリガイの底質上への付着が顕著であり、底質との関連が推察された。干潟内のベントスは多毛類やヨコエビ類、コウロエンカワヒバリガイが出現する程度であった。干潟の地盤高の計測結果を図5に示す。底質投入時より全

以上の解析より、この干潟は物質循環に偏りが生じやすい特性があることが分かった。そこで、本干潟では定期的に土壌を入れ替え、取り上げた底質を植物栽培に活用することを考えた。採取した底質はコウロエンカワヒバリガイが大量に生息する St.e で AVS が水産用水基準値である 0.2mg/g を超える値を示した。コウロエンカワヒバリガイが大量に生息する人工干潟東側の底質を新たに入れ替えることを想定し、嫌気化した砂の利用方法を検討するための実験を実施した。20×20cm コドラートを用いて深さ 10cm までの砂を採取し、底質が均一となるようによくかき混ぜ、薄く広げ風乾し AVS の経日変化を明らかにした。その結果、約 4 日程度で嫌気化が解消し、その砂に脱塩を施せば植物の発芽に利活用(コマツナの発芽率 100%)できることを確かめた。

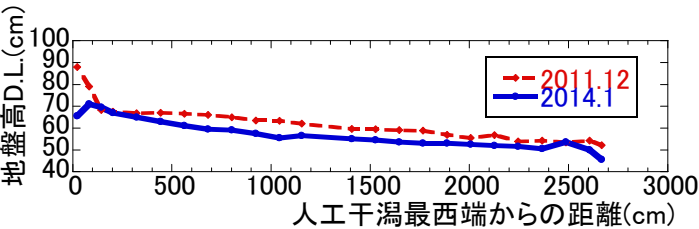
図5 施設運用からの地盤高変化

体的に低くなっており、沈下量は0～22cm程度で、いずれの地点においても貫入抵抗値は底質投入時よりも高くなり 20.6kg/cm<sup>2</sup>程度であった。そのことから、本干潟では、圧密沈下が進行していたことが示唆された。干潟における生物の出現状況を表1に示す。2013年4月～9月にはボラの稚魚の出現を干潟中央・東側で確認し、付着藻類を摂餌する様子が現地で見られた。生態系上の課題として、生物量の種間バランスの偏りや出現生物種数の少なさ、再生産の場として機能していないといった課題があることが分かった。
