## 調査点検業務への水中ドローン(ROV)の実践的応用と課題

ニタコンサルタント(株) 正会員 ○藤田真人 ニタコンサルタント(株) 非会員 米田耕造  
ニタコンサルタント(株) 非会員 辰野 恵 ニタコンサルタント(株) 非会員 山下勇也

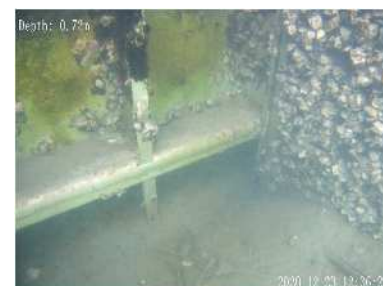
写真-1 水中部撮影例1

右の写真-1は、排水機場の自然排水樋門の水中部を確認したところ、扉体前に60cmもの土砂が堆積していたものである。これを強制的に開けると土砂が樋管に流れ込んで締め切ることができなくなる事故になっていた可能性がある。また、開けなければならない状況で開閉動作ができない現状は、災害前に早期復旧をしなければならない由々しき状態である。

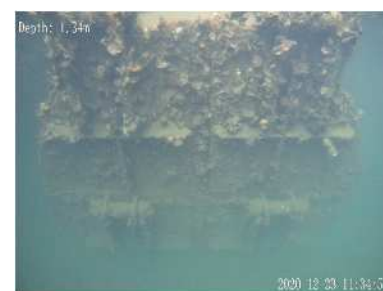
写真-2 水中部撮影例2

写真-2は、排水機場のポンプの排出口にあるφ1800mm逆流防止弁の写真である。閉塞された吐出水槽のため相当の濁りのある水質であるが、それでも十分に点検が可能であり、カキ殻等の付着、汚損、発錆等を確認出来た例である。

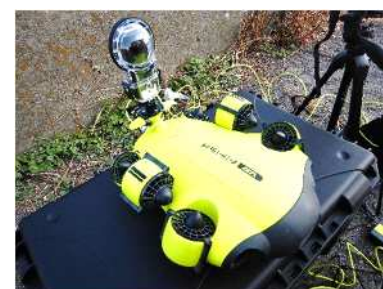
写真-3 VRカメラを搭載した水中ドローン

そこで、著者らは近景撮影にはVRが有効であると考え、水中ドローンにVRカメラを搭載して水中VRに挑戦した(写真-3)。VRも技術の発展が著しい分野であるが、水中ドローンにVRカメラを搭載した前例はYouTubeですら今のところごく僅かな数例しか検索されないマニアックな取り組みである。しかし、著者らはこの技術が社会資本の水中部の調査点検方法を大きく変える可能性があるかと確信して挑戦した。

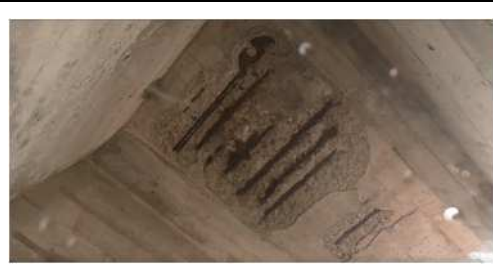
| 機材一式 | 操作風景 | 暗渠の頂版の鉄筋露出を確認 |
