## 大変形時における塑性ヒンジを保証する 有メナーゼヒンジRC柱の実験的検討

そこで本研究では、想定と異なる外力に対する破壊挙動の不確定性を最小限に留めた構造(鈍構造)の実現を目指す。具体的には、RC柱基部にメナーゼヒンジを配置し、RC柱に別途ヒンジ機能を附加した有メナーゼヒンジRC柱を考案し、正負交番載荷実験によりその耐震性能について検討する。

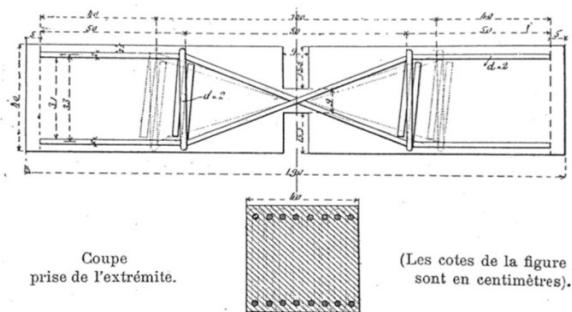
図-1 メナーゼヒンジ

メナーゼヒンジとは、Augustin Mesnager<sup>3)</sup>により1907年に開発された擬似ヒンジ構造で、図-1のように開口部に交差させた鉄筋を配置したヒンジである。軸力、せん断力の伝達を行い、また曲げモーメントの伝達を抑制することで、構造物の応答を下げることができる。一方で、メナーゼヒンジは大変形を想定して提案された構造ではなく、メナーゼヒンジを大変形が想定される部分に組み込むことは、メナーゼヒンジ本来の適用範囲を逸脱していると考えることができる。そのような中、Li ら<sup>4)</sup>は、柱下端をメナーゼヒンジで接合している柱(ロッカーボルト)の大変形領域における耐震性能評価を行うため、橋

有メナーゼヒンジRC柱は、通常のRC柱にヒンジ機能を別途付加するために、図-1のように鉄筋をX字状に配筋した構造上のヒンジ(メナーゼヒンジ)<sup>3)</sup>を柱基部に配置したRC柱である。しかし、有メナーゼヒンジRC柱では、メナーゼ筋交叉部において、軸方向鉄筋及びかぶりコンクリートが存在するため、柱基部の回転変形がメナーゼ筋交叉部以外で発生する恐れがある。従って有メナーゼヒンジRC柱では、大変形時における回転変形がメナーゼ筋の交叉部で生じるよう、柱基部に破壊性状を制御するための構造(図-2)が必要であると考えた。以下に破壊制御にあたっての有メナーゼヒンジRC柱の特徴および期待する挙動を述べる。

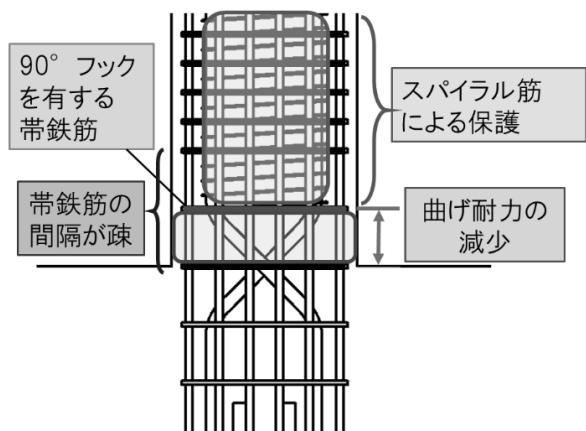
図-2 有メナーゼヒンジRC柱基部の配筋

有メナーゼヒンジRC柱では、塑性ヒンジとなる区間を限定化するために、塑性化を想定する区間での帶鉄筋量を通常の区間よりも小さい値に設定する。更に塑性化を想定する区間の中央部にのみ通常の帶鉄筋よりも座屈拘束力の小さい90°フックを有する帶鉄筋を使用することで、軸方向鉄筋の座屈変形の腹を塑性化を想定する区間の中央部に誘導する。

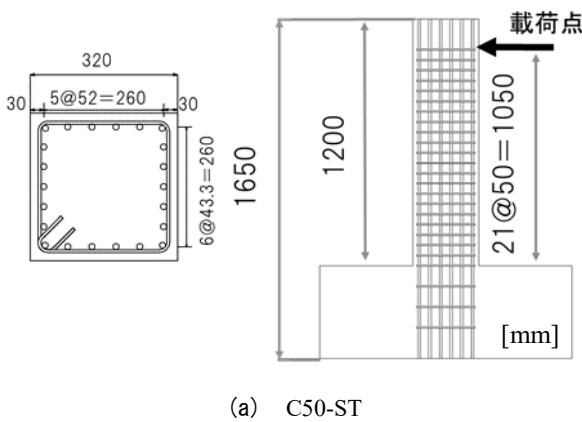
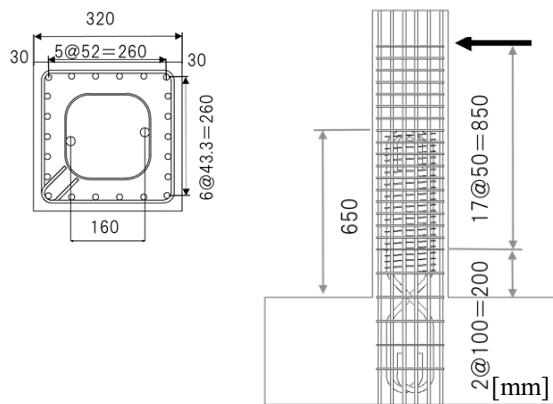
図-3 断面図および配筋図

C50-STは、現行の耐震基準を満たすRC柱で、鉄道ラーメン橋を想定した供試体であり、軸方向鉄筋の座屈による曲げ破壊で終局を迎えるよう設計した。なお、帯鉄筋間隔は50mm、帯鉄筋比は0.8%、帯鉄筋間隔有効高さ比は0.172となっている。図-4(a)に道路橋示方書・同解説-耐震設計編<sup>8)</sup>に基づいて算出した骨格曲線を示す。図中のプロットは、耐震性能2の限界状態に相当する変位 $\varepsilon_{ls2}$ 、耐震性能3の限界状態に相当する変位 $\varepsilon_{ls3}$ を表している。C50-STでは $\varepsilon_{ls2}$ が16mm、 $\varepsilon_{ls3}$ が23mmとなっている。通常の耐震設計では耐震性能3に至るまでの挙動における安全性を照査しており、それ以降の挙動に関しては耐震安全性が検討されていない。そのため、耐震性能3の限界状態を超える挙動は、耐震設計において想定外の挙動であるといえる。

C100-WMはC50-STに対して、メナーゼ筋とスパイラル筋を軸方向鉄筋の内側に配置した有メナーゼヒンジRC柱供試体である。メナーゼ筋の交差部が柱高さ10mmの位置になるように配置し、スパイラル筋は、柱高さ100mmから上の区間に配置している。帯鉄筋間隔については、柱高さ200mmまでの区間では100mm、それより上の区間では50mmとした。また、柱高さ100mmの帯鉄筋にのみ90°フックを有する帯鉄筋を使用し、それ以外は、鋭角フックを有する帯鉄筋を使用している。図-4(b)に道路橋示方書・同解説耐震設計編<sup>8)</sup>に基づいて算出した骨格曲線を示す。C100-WMでは、かぶりコンクリートが限界ひずみに達したことで終局を迎える、 $\varepsilon_{ls2}$ 、 $\varepsilon_{ls3}$ が12mmとなっている。本供試体では、90°フックを有する帯鉄筋および、メナーゼ筋の曲げ加工部の曲げ耐力減少による柱基部の損傷位置の誘導や、大変形時におけるスパイラル筋による柱基部の損傷の限定化などといった破壊性状の制御と、メナーゼヒンジによる軸変形・せん断変形の防止とヒンジ機構の発現などについて検討する。

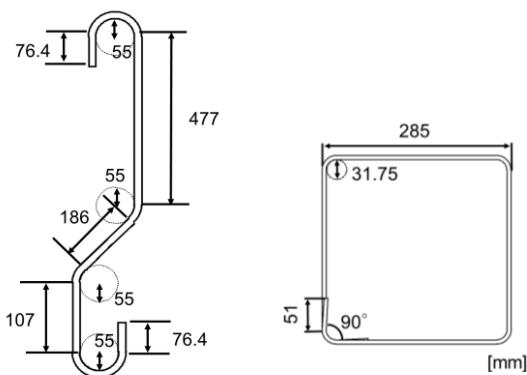
図-5 メナーゼ筋及び90°フックを有する帶鉄筋寸法

図-5に本実験で使用するメナーゼ筋、90°フックを有する帯鉄筋の寸法を示す。メナーゼ筋には、SD345のD19の異形鉄筋を使用し、式(1)、式(2)、式(3)を用いて鉄筋径、支圧幅を算出し、支圧幅についてはメナーゼ筋に鉄のプレートを貼り付けて55mmとなるように調整した。スパイラル筋には、

1S9.3PC鋼より線の芯線を使用した。なお、1S9.3PC鋼より線の芯材は材料試験の結果最大引張力16kNとなっており、矩形のスパイラル状にして配置した。また、スパイラル筋のピッチについては、石橋ら<sup>1)</sup>の研究より、内巻き耐力比（内巻きスパイラルによる曲げ耐力に対するせん断耐力の余裕）が2.4程度で、ピッチが10mmから28mmの範囲でスパイラル筋を配筋することで最も効果的にコアコンクリートを保護できることが示されている。よって有メナーゼヒンジRC柱では、スパイラル筋のピッチを25mmとし、内巻き耐力比が2.4程度となるようにした。90°フックを有する帶鉄筋には、通常の帶鉄筋と同様にSD345のD6の異形鉄筋を使用し、フック先端の定着部の長さは51mm(8φ)とした。

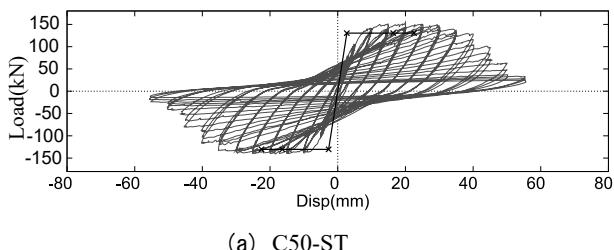
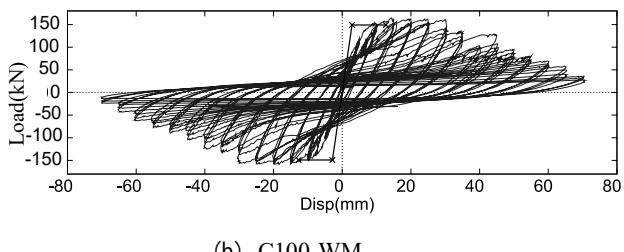
図-6 荷重-変位履歴関係

C50-STの荷重-変位関係を図-6(a)に示す。図-6(a)より、C50-STでは、載荷振幅30mmまでは、履歴ループが紡錘型になっており、典型的な曲げ挙動を示していることが分かる。そして軸方向鉄筋の座屈を迎え、これを機に履歴ループが逆S字型に変化、さらに剛性が低下し、著しい荷重低下が発生した。その後載荷振幅55mmで載荷を終了した。また最大荷重は正負ともに載荷振幅20mmの1サイクル目

で最大となり、正最大荷重が154kN、負最大荷重が140kNであった。

C100-WMは、軸方向鉄筋座屈発生前までは、C50-STと同様に典型的な曲げ挙動を示していた。そして、軸方向鉄筋の座屈発生後は履歴ループは逆S字型へ移行し、剛性が低下したが、C50-STに比べて緩やかな荷重低下を見せた。その後、載荷振幅70mmで載荷を終了した。また、正最大荷重は載荷振幅15mmの1サイクル目で164kN、負最大荷重は載荷振幅20mmの1サイクル目で158kNとなった。

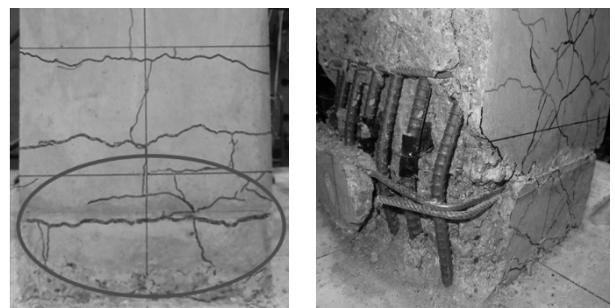
図-7 C100-WMにおける柱基部の座屈発生前後の様子

C100-WMでは、まずメナーゼ筋の曲げ加工部である柱高さ100mmの位置に曲げひび割れが発生した(図-7(a))。その後、このひび割れが大きく開くこ

そして座屈発生時(図-7(b))にはこのように90°フックを有する帶鉄筋の高さの位置が軸方向鉄筋の座屈変形の腹になっていることが確認された。これは、柱基部の水平ひび割れ発生によるかぶりコンクリートの座屈拘束力の低下と、通常の帶鉄筋よりも座屈拘束力が小さい90°フックを有する帶鉄筋により、座屈発生位置がその位置に誘導されたことを示している。

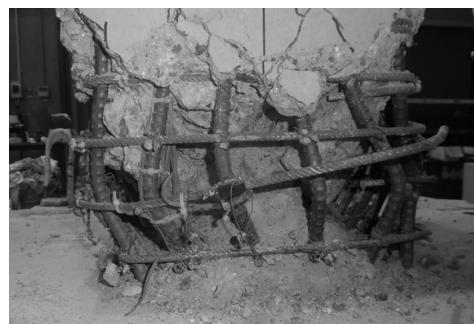
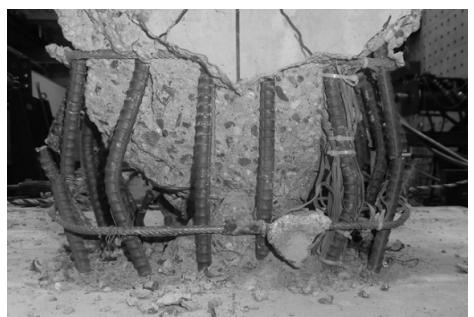
図-8 載荷終了時の各供試体の柱基部の様子

C50-STでは、柱基部に水平な曲げひび割れが発生し、その後座屈発生直前には柱基部に小さなひび割れが多数発生した。そして軸方向鉄筋の座屈を迎え、座屈発生点は、W面(載荷面側)で載荷振幅30mmの3サイクル目、E面(載荷面裏側)で、載荷振幅35mmの1サイクル目であった。軸方向鉄筋の座屈発生後は、柱基部の損傷が進むにつれてコアコンクリートが玉石状に崩壊し、載荷終了時にはコアコンクリートの損傷は柱高さ200mm付近まで及んだ。(図-8(a))

また、軸方向鉄筋の座屈発生後から載荷終了時にかけて、かぶりコンクリートは柱高さ300mm付近まで剥落したが、スパイラル筋により保護された部分のコアコンクリートが損傷なく残存しており、スパイラル筋の配置によりコアコンクリートの損傷は柱高さ100mmより下部に限定されていた。

C50-ST では、軸方向鉄筋の座屈発生後、柱基部のコアコンクリートが大きく損傷し、柱高さ 200mm 付近まで損傷が進展していた。一方 C100-WM では、90°フックを有する帶鉄筋とメナーゼ筋の曲げ加工部における曲げ耐力の減少により軸方向鉄筋の座屈発生位置が誘導され、その後は柱高さ 100mm より上部に配置したスパイラル筋によって柱基部の損傷が限定化された。以上より、C100-WM では、軸方向鉄筋の座屈発生以降の柱基部での破壊性状が適切に制御され、メナーゼ筋の交叉部への損傷の集中が図られたことが確認された。

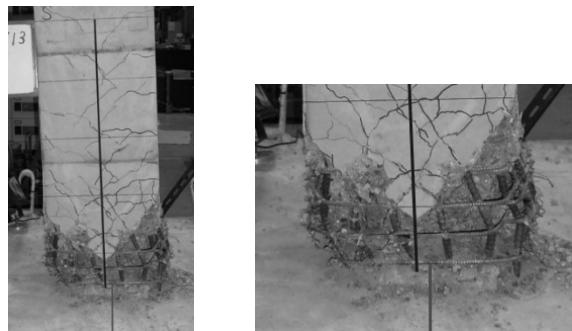
図-9 C50-STにおける柱基部のせん断変形の様子

C50-ST では、軸方向鉄筋の座屈発生後、載荷振幅 40mm 以降の挙動で柱基部でのせん断変形が生じた。このせん断変形は載荷振幅が大きくなるにつれて増加し、載荷振幅 55mm 終了時には約 40mm のせん断変形が確認された。また軸変形についても、載荷振幅 45mm 以降で大幅な増加がみられ、載荷振幅 55mm 終了時には 21.6mm の沈下が確認された(図-11(a))。

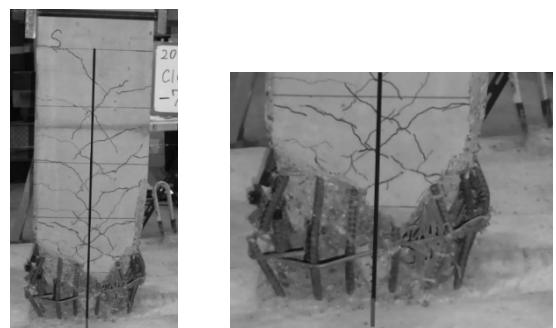
図-10 C100-WMにおける柱基部でのせん断変形防止の様子

C100-WM では、軸方向鉄筋の座屈発生後、かぶりコンクリートが剥落し、柱基部のコアコンクリートの損傷が進んだ状態においてもせん断変形は確認されなかった。(図-10)

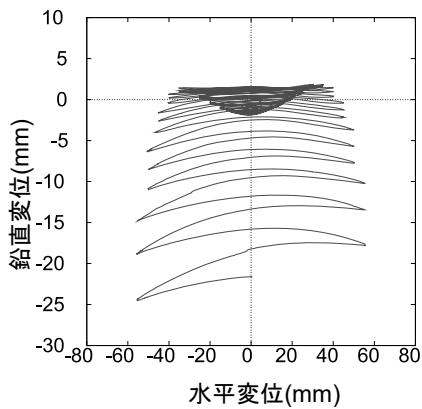
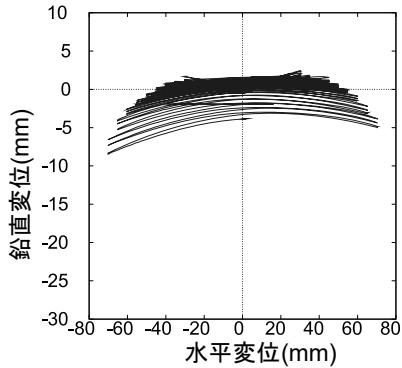
図-11 各供試体の水平変位-鉛直変位関係

軸変形についても、C50-ST で軸変位の増大が起こった載荷振幅 45mm 以降も大きな変化は見られず、沈下量は最大で 3.9mm であった。また載荷振幅 65mm 以降では、軸方向鉄筋の破断が発生したが、その際も大きな軸変形、せん断変形は発生しておらず、メナーゼ筋の交差部を支点としたヒンジ機構が明確に発現している様子が確認された。

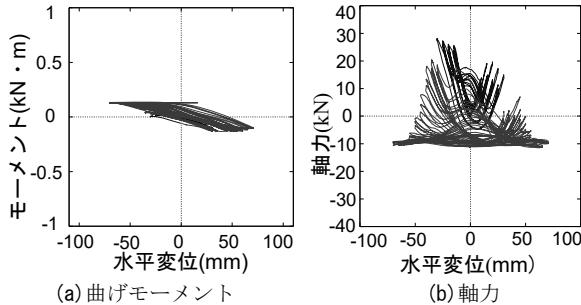
図-12 メナーゼ筋にかかる曲げモーメント、軸力

続いてメナーゼヒンジにかかる軸力と曲げモーメントについて、メナーゼ筋のひずみデータをもとに検討する。鉄筋は完全弾塑性体のバイリニア型と仮定し、ひずみデータから求めた断面のひずみ分布から応力、曲げモーメントを算出した。ただし、W 面側(載荷面側)のメナーゼ筋のひずみゲージにデータ欠損がみられたため、ここでは E 面側(載荷面裏側)のメナーゼ筋でのデータを用いて考察していく。図-12

図-12(a)より、曲げモーメントを柱にかかる水平力に換算すると、実際に柱にかかる荷重に比べてかなり小さな値となっていることが分かる。従ってメナーゼヒンジの曲げモーメントによる柱の挙動への影響は少ないと考えられ、これはメナーゼヒンジが曲げモーメントの伝達を抑え、ヒンジとして機能していることを示している。続いてメナーゼ筋にかかる軸力のグラフについて検討する。グラフの Y 軸の正の部分ではメナーゼ筋が引張力、負の部分では圧縮力が発揮していることを示している。グラフから、軸方向鉄筋の座屈発生後には、メナーゼ筋の発揮する応力は次第に圧縮側に転じていることが分かる。これは変形が大きくなり柱基部の損傷が激しくなると、メナーゼ筋が柱にかかる軸力の一部を負担していることを示している。これにより C100-WM では軸変形が抑制されたと考えられる。

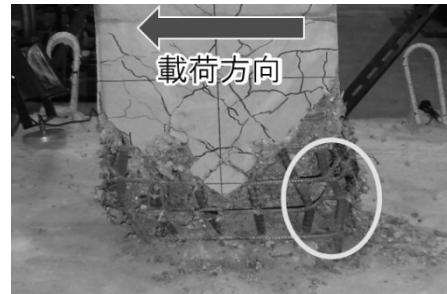
図-13 C50-STにおける軸方向鉄筋の様子

したこと、図-13のように圧縮により座屈した軸方向鉄筋が、引張側に転じても曲がったままとなっており引張力が発揮できておらず、これにより顕著な荷重低下が発生したと考えられる。一方、C100-WMでは柱基部での横ずれ防止により、図-14のように圧縮により座屈した軸方向鉄筋が、引張側に転じた際にまっすぐに引張抵抗力を発揮し、これにより軸方向鉄筋座屈後のRC柱の荷重低下が改善されたと考えられる。これは、軸方向鉄筋の座屈後の柱の荷重がピンチング的に増加していることからも判断できる。以上より、柱基部でのせん断変形が防止されることで、座屈した軸方向鉄筋の挙動が安定し、引張抵抗力が発揮され、その結果、軸方向鉄筋座屈後の荷重低下改善につながることがわかった。

軸方向鉄筋の座屈発生後、C50-STでは、著しい荷重低下が発生していたのに対し、C100-WMでは、荷重低下が緩やかになっていた。4.(2)で述べたように、この際C50-STでは、柱基部におけるせん断変形が発生していたが、C100-WMではせん断変形が防止されていた。ここで柱基部でのせん断変形と軸方向鉄筋の引張抵抗力発揮との関係を図-13、図-14に示す。C50-STでは、柱基部での横ずれが発生
