# 地震工学は、ほぼ完成したか？

伯野 元彦<sup>1</sup>

## WE CAN PREVENT MOST OF EARTHQUAKE DAMAGE

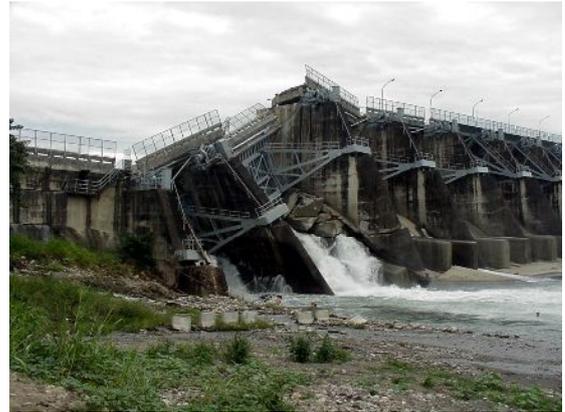
写真は、皆様ご存知の 1999 年台湾・集集地震に

破壊である。大きな変位を持つ地表断層が、施設直下に現われた場合には、『無駄な抵抗はやめよ』とされているようである。しかし、このような大きな地表断層が、過去に断層の痕跡もないところに現われた例はないといってもよいので、そのようなところに、重要な施設を作らないことによって防止できる。
