# 津波浸水時の道路橋背後にある水管橋への 作用力評価

2011年3月11日の東北地方太平洋沖地震に伴い大規模な津波が発生し、それにより太平洋沿岸の土木施設は多大な被害を受けた。本研究では、津波により支承のサイドブロックボルトが破損し、3径間のうち2径間の上部工が流出した釜石市の矢の浦水管橋に着目し、被害メカニズムを明らかにするために鉛直二次元解析により求められた津波の作用波力を用いてサイドブロックにかかる作用力の評価を行った。分析の結果、支承の破損に上部工の回転モーメントが寄与していることが確認できた。また、浸水深が浅ければ上部工に作用する水平・鉛直波力により川下側への回転が優勢であった。さらに、水管橋と道路橋の間隔が狭くなれば、道路橋背後の送水管への波力が大きくなり、損傷しやすいことがわかった。

**Key Words :** tsunami, water-pipe bridge, Tohoku earthquake, bearing

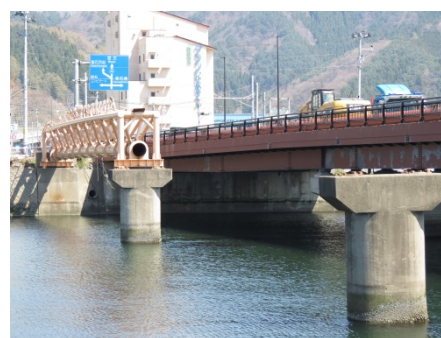
図-1 現地の様子

著者らは、これまで水管橋や橋梁の添架管の津波による被害状況を調査・分析してきた<sup>2,3)</sup>。津波による管路被害の多くは小口径の添架管であったが、被害を受けた水管橋で最大の口径のものが岩手県釜石市にある矢の浦水管橋であった。本水管橋は、岩手県釜石市の甲子川を横断しており、川上側の支承のサイドブロックが外れることにより、3径間のうち2径間の上部工のみが流出し

た(図-1)。上部工が流出した道路橋の被害事例の内、川上側の支承のサイドブロックが外れることにより流出した事例は少ない<sup>1)</sup>。また、水管橋の川下側に敷設されている矢の浦橋に関しては目立った被害はなかった。

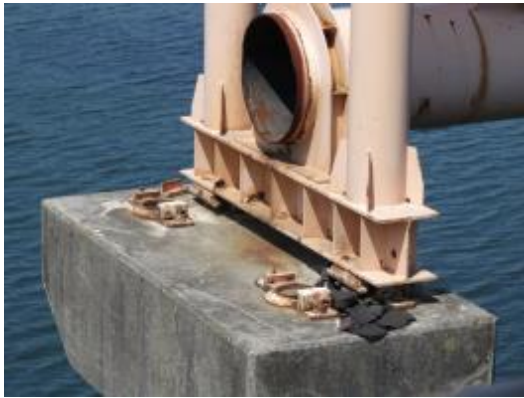
図-5 水管橋支承部(P-3)

道路橋から見た水管橋の支承部の状況を図-5、6に示す。図-7は水管橋に採用されている支承板支承の断面図を示している。図を参照すると、下沓の凸部は変形なく残存し、図奥手のサイドブロックとサイドブロックボルトが外れ、上沓とともに管路が流出している。手前のサイドブロックは残存しているものが多い。図-8はサイドブロックの損傷状況をまとめたものである。管路が流出したP-1、P-2間とP-2、P-3間を支持している支承については全て川上側のサイドブロックが破損しており、川下側は損傷があまり見られなかった。一方、流出しなかった管路の支承については、目視で確認できる範囲ではボルトの抜けやサイドブロックの変形はなかった。

本支承の機構上、下沓の凸部が変形せずに残存していることから、凸部を介して水平方向にサイドブロックを押し込むことは考えにくい。また、サイドブロックで留められた下沓には移動するような空間的余裕はなく、川上側だけのサイドブロックが損傷していることから、上向きの荷重のみでサイドブロックボルトにせん断力が作用することも考えにくい。つまり、管路が川下方向に回
