# 農村における被災した石積みの 復旧実態と保全に関する基礎的調査

近年、自然の力を活用した社会資本整備や土地利用および防災・減災への取り組みを念頭としたグリーンインフラストラクチャー (GI) が注目されている。わが国のGIに関する研究は黎明期であり、基礎知見を多様な角度から蓄積する段階にある。本研究ではわが国の原風景を構成する基本的要素である石積みに着目し、とくに農村における石積みが豪雨等によって被災した場合に焦点を絞り、その復旧実態や保全状況について基礎自治体へのヒアリング等から明らかにすることを目的としている。その結果、石積みの保全にむけた展望として、1) 制度運用による保全策、2) 石材をめぐる問題への対応、3) 石積み復旧を促進する基準の見直し、の3点について指摘した。

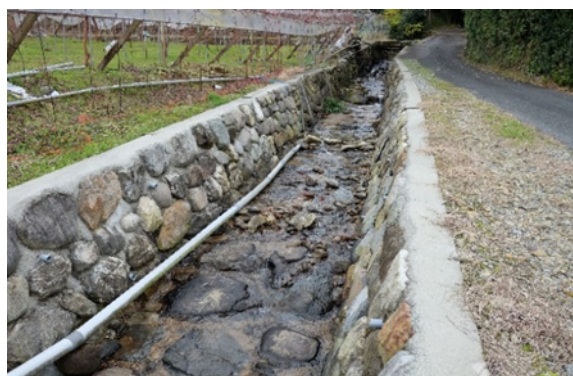
写真-2 久留米市「八幡川」

同じく豪雨被害を受けた「八幡川」では、当初コンクリートブロック積みでの復旧を計画していたが、地元の景観保全を推進してきた「山苞の会」が中心となり、景観に配慮した練り石積みでの復旧に変更となっている(写真-2)。

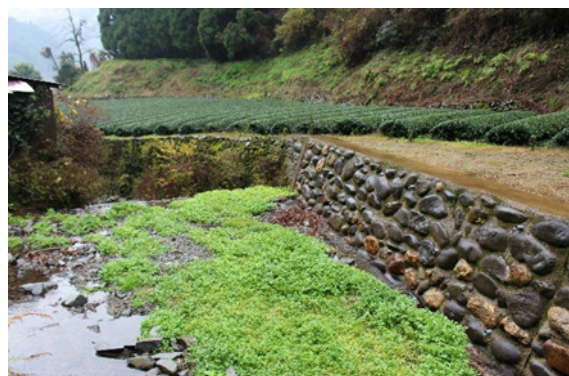
写真-3 八女市「星野川支川」

同じく豪雨被害を受けた「星野川支川」においては、流速 5m/s 以上であるためコンクリートブロック積みによる復旧が原則であるところ、石材の現地調達が可能であったことに加え景観条例を踏まえた八女市の要望によって、例外的に玉石による練り石積みでの復旧がなされている(写真-3)。

| うきは市（農業委員会／ブランド推進課） |
|---|
| <p>【石積みでの復旧事例について】前提として復旧において「美しい山河を守る災害復旧基本方針」により、流速だけみると、流れの速い山間部では、空積みでの復旧が出来ない。星野川等は県管理で復旧された河川であり、施工性や川幅等によりほとんどが玉石で復旧している。自治体としても、何か所か玉石で申請した箇所があるが、石工の人材不足や工期が3年という決まりがあり、コンクリートブロックでの復旧にせざるを得なかった。練り石積みで復旧したものは石材の調達が可能だったこと、景観条例があったため、業者に頼みこんだ。</p> |

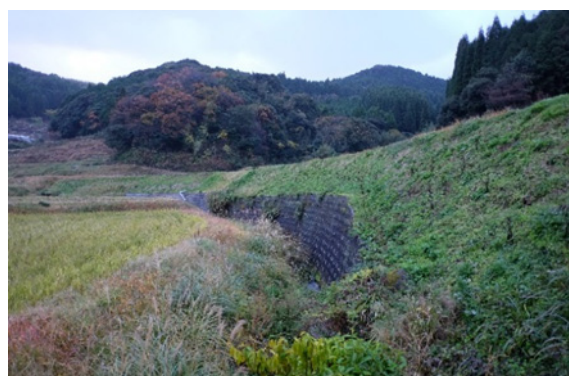
写真-4 伊万里市「木場水路」

河川や水路では被災を受けた箇所のみを復旧する方針であるため、連続した石積みの構造物の一部分がコンクリートブロック等で復旧されることとなり、既存の石積みとの接続部では擁壁としての強度が弱まる可能性が指摘される。部分的な修復箇所からの連鎖的な被害拡大が懸念されている(写真-4)。

| <p>【石積み復旧の現状】伊万里市の場合、大半が石積みでの復旧は行わず、コンクリートブロックでの復旧になる。理由として、石積みが崩れた場合、<u>積める石材の現地調達</u>が困難なこと、<u>再度災害の防止</u>、<u>石材購入や重機代等のコスト面</u>の問題が挙げられるため。コンクリートブロックの方が復旧のしやすさ、コスト面の安定が利点のため、<u>復旧はコンクリートブロックが優先される</u>。裏込めコンクリートでの石積み復旧においても、水抜きパイプが必要で、景観面への影響を与えることも問題として挙げられる。</p> <p>【水路、道路等の施設の復旧と査定について】施設は大半が農道であり、石積みはなく、土羽が多い。国の定めで、条件として受益者が2名以上であることが前提であり、いくら施設が多くても受益者が1名だと査定を受けることが出来ない。一方、施設の復旧は被害を受けた箇所のみ工事が行われるため、<u>一部分のみのコンクリートブロックでの復旧が最近の復旧では多い</u>。コンクリートブロックの両横は石積みであるため、<u>継ぎ目は非常に弱くなる</u>ことが問題として挙げられる。</p> |

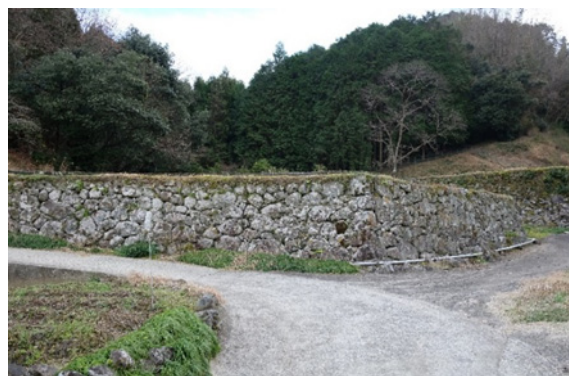
写真-5 武雄市の農地の例

農地においては、「石材の現地利用ができ、既存石積みとの景観の連続性を考慮すべき」との査定官(農林系技術者)の判断がくだり、当初コンクリートブロックでの復旧だったものが空石積みでの復旧に変更された例が認められた(写真-5)。
