## 金沢市末浄水場の空間構成に関する研究\*

Study on Spatial Structure in Sue Purification Plant in Kanazawa\*

岡田昌彰\*\*, 岡島一郎\*\*\*

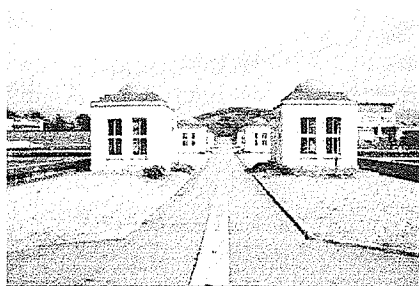
図—4 送水軸に対称配置された浄水井上屋群及び  
緩速濾過池(筆者撮影:2001.8.21)

原水は着水井から沈殿池、さらに自然流下によりレベル差約 3m の西側敷地にある緩速濾過池へと送水される。これにより、送水管及び管廊の埋設された構内道路により導入軸と直交する送水軸が形成されている。両軸は敷地の長方形平面形状と既存地形を反映した高低差によ

a) 緩速濾過池(6 基)、浄水井(6 基)及び砂拵(2 基)の配置  
沈殿池からの送水を等量ずつ効率的に導入すべく、これらはそれぞれ送水管に対称形に配置されている。

各浄水井対から等距離で浄水を収集し場外配水池に効率的に送水すべく、送水軸上の端部に配置されている。

3 m 高低差断面を連続勾配の送水管・道路面が直交し、左右対称の法面が送水軸上に形成されている。
