# 福岡県星野川における 石橋の保全を目的とした分水路による災害復旧

本稿では、平成24年7月の豪雨によって被災した福岡県矢部川水系の星野川において実施された復旧事業について報告するものである。対象地には、大正11年に建設された4連の石橋（宮ヶ原橋）が存在し、この橋を現地に保全しつつ、河川の流下能力を向上するために、分水路を開削する方法が選ばれた。その結果として創出される中ノ島空間は今後公園地として整備される予定であり、現在までに復旧事業によって環境や周辺の景観に配慮された石積みの護岸整備が進められている。本稿では主にその経緯における要点について指摘する。

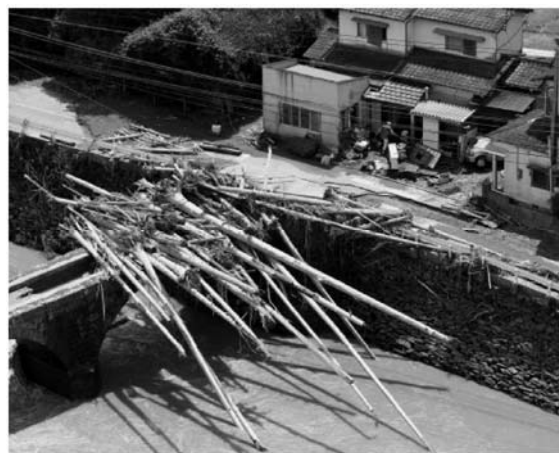
写真1 災害時の流木と宮ヶ原橋の状況

被害をもたらしている。特に、矢部川水系の星野川における石橋（宮ヶ原橋）は流木の影響で高欄が消失するに至っている（写真1）。これを受け国土交通省や福岡県では、再度災害防止および軽減を目的とした河川の改良復旧を行っている。矢部川中上流域を管轄する福岡県八女県土整備事務所は、矢部川、笠原川、星野川における災害復旧助成事業による改良復旧に取り組んでいる。

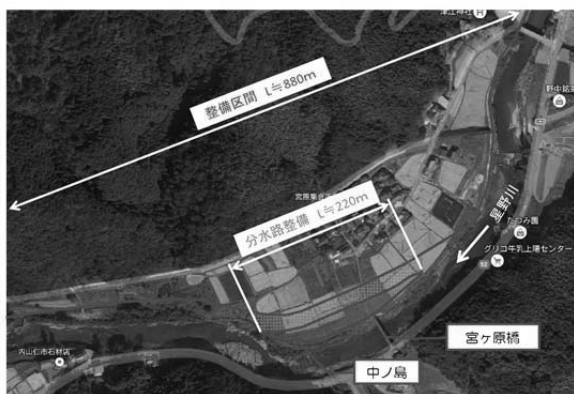
図1 宮ヶ原橋と分水路整備区間の位置関係

宮ヶ原地区における改良復旧では、宮ヶ原橋を含む周辺の河道が狭いことに対して、どのような対策を講じるかが重要な検討要素であった。地域資源としての価値のある石橋をそのまま保全することを望む声がある一方で、流下能力を阻害する要因である石橋を撤去することを望む声もあり、復旧方針の合意形成には多大な時間を要している。最終的には、石橋を保全した改良復旧として、その技術的な対応策として宮ヶ原橋の架橋区域に分水路を設けることで決定に至っている（図1）。

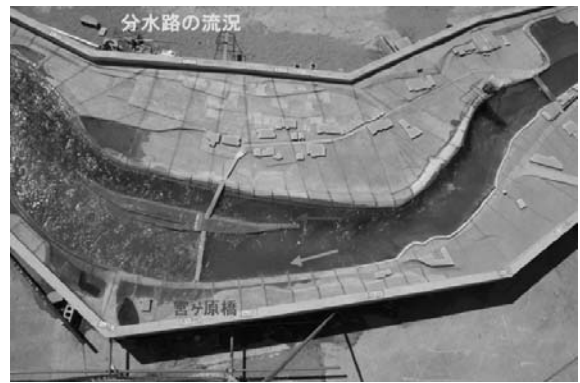
写真2 水理模型実験（1/50スケール）

平成25年から26年にかけては、河道計画を策定していくにあたり、平面二次元流況解析を用いて分水路の位置の検討がなされている。その後、1/50スケールの模型によって解析結果の妥当性を検証する作業も行われた（写真2）。

2点目として、検討の過程において、適切な種類の模型が用いられたことは合意形成を促進するための要点となっている。先述したとおり、災害時の流況を検証するために1/50模型が用いられた。また、平成27年度の初期段階における整備の方向性の確認の際には、1/250模型が検討の場に出され、図面だけでは把握しづらい整備区間の全体像のイメージ共有に寄与している(写真3)。さらに、平成28年度以降、整備区間の細部に関する検討に際しては1/100模型が用いられ、協議の場で直接模型を手直ししながら詳細の形状を詰めるなどの活用がみられた(写真4)。

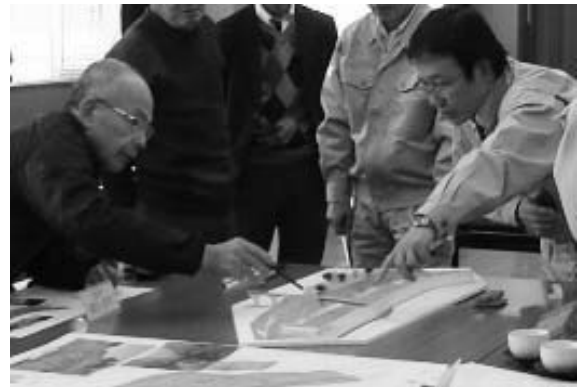
写真3 協議会で用いた景観検討模型（1/250スケール）

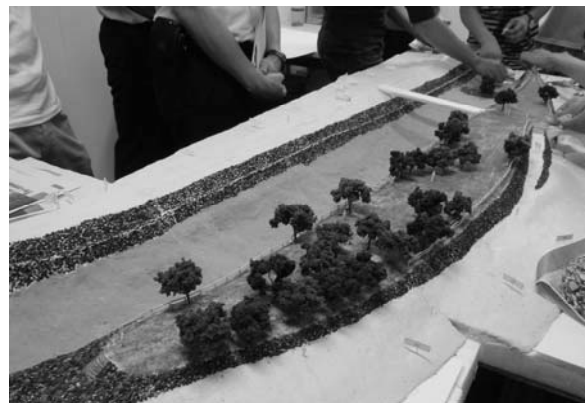
写真4 詳細検討用の模型（1/100スケール）

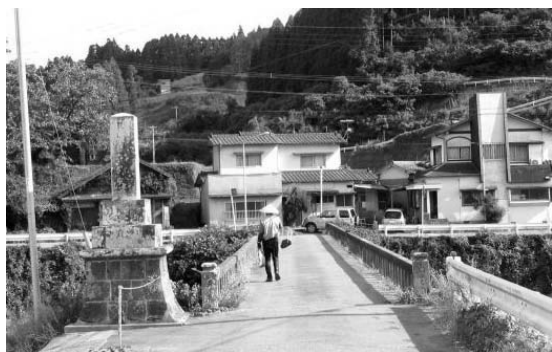
写真5 被災前の宮ヶ原橋の様子

3点目として、石橋の復旧方針に関する議論である。そもそもこの分水路新設工事は石橋を現地に残し保全するためになされた事業である。これに対して、災害によって流出した石橋の高欄を復元する方針として、原形(高欄高さ0.6m)に加えて、防護柵設置基準に基づく形式(高欄高さ1.1m)も選択肢となった。景観面、利用面、安全面等の観点から協議が進められた結果、本事業のそもそもの目的は「石橋の保全」であるという認識に立ち戻ることによって、「原形」による高欄の復旧方針が合意されている(写真5、6)。

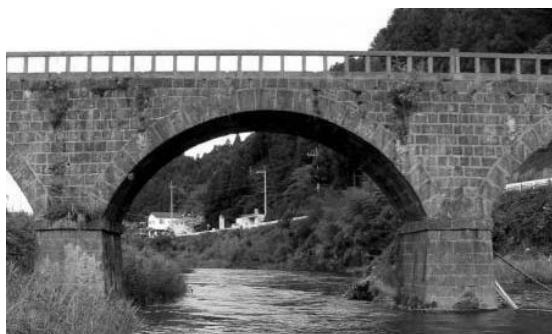
写真6 被災前の宮ヶ原橋の様子

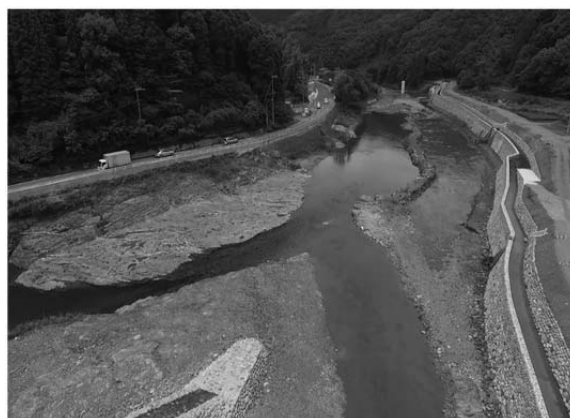
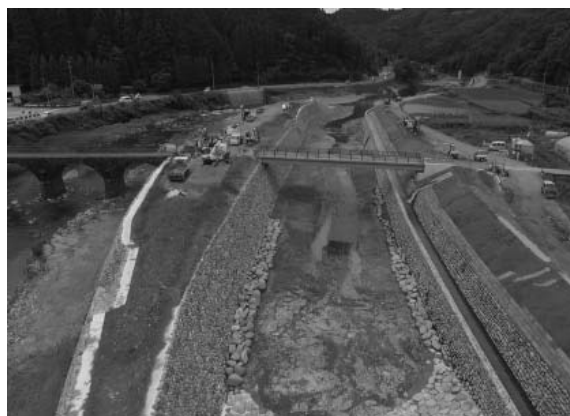
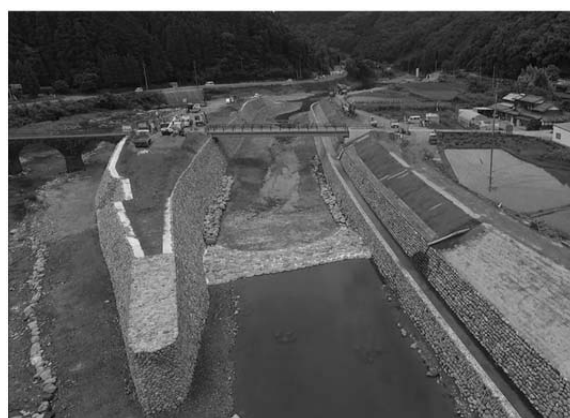
写真7 改良復旧の空撮(下流側から上流側へ)

写真7に示すとおり、改良復旧のうち、護岸整備はほぼ完了しつつある。今後は分水路によって創出された中ノ島公園の質的向上のため、引き続き地元意見を反映しつつ検討を進めていく予定である。
