# 戦後土木施設として歴史・文化的価値の高い 砂防施設の調査について

戦後に建設された砂防施設を対象として、技術的な経緯と、歴史・文化的価値の評価方法について検討を行っている。これまでの研究で、今後詳細な調査および評価を行う一次調査として抽出された 148 施設のうち、特に重要な位置づけを持つ施設 35 施設について 2 次調査を実施中である。2 次調査の実施状況を報告する。

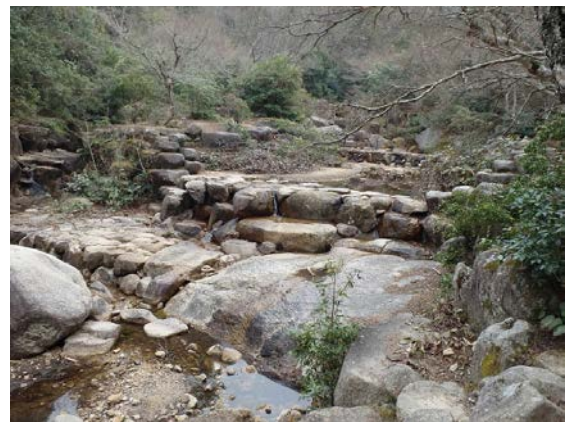
写真-1 紅葉谷川庭園砂防施設  
(1948 (昭和 23) 年竣工)

今回、現地調査を実施した 2 次調査物件となっている施設は、使用している材料により木、石、コンクリート、鋼構造物の 4 つに分類される。戦後の土木施設を対象としていることで、建設から約 70 年が経過している施設（例：紅葉谷川庭園砂防施設、写真-1）もみられるが、施設管理者の維持管理により、多くの施設が現在でも砂防・治山施設としての機能を発揮し、残存している。一方で、恒常的に水・土砂・流木等の影響を受ける施設であるため、施設の埋没や流出、破損、変形が確認された。また、仮設構造物としてすでに撤去されている施設が確認された。

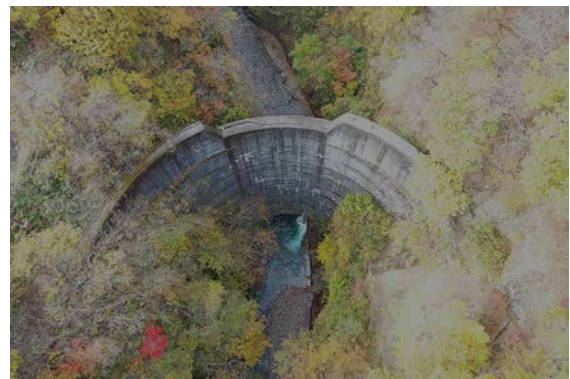
写真-2 ドローンによる施設の撮影  
(真船砂防堰堤)

より対象施設および周辺地形・環境を確認することができた（例：真船砂防堰堤、写真-2）。ドローンを活用した調査は、高解像度の写真撮影や 3 次元計測により、施設の詳細な状況や立体的な構造を把握することも可能であり、今後の施設調査に有効である。

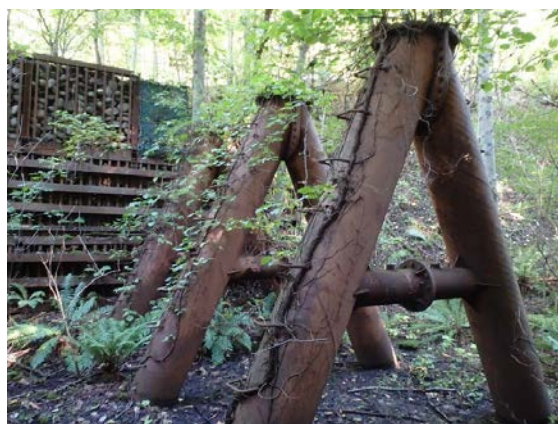
写真-3 評価軸「新規性」の事例  
（鋼製スリットA型：小有珠右の川1号スリットダム）

戦後土木施設における砂防施設の特徴として、鋼製砂防施設の開発が挙げられる。2次調査物件のうち、19施設が鋼製砂防施設となっており、様々なタイプ、機能を持った施設が開発、設置された。新規性を評価する施設として、北海道の有珠山麓に設置された鋼製スリットA型の小有珠右の川1号スリットダムなどがある（写真-3）。

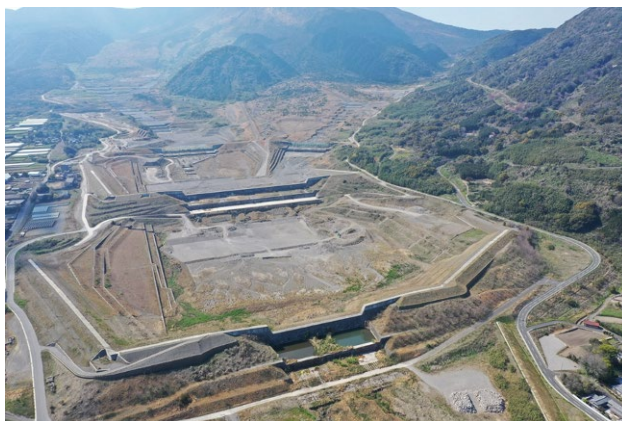
写真-4 評価軸「規範性」の事例  
（砂防ソイルセメントを使用した堰堤：水無川1号砂防堰堤）

規範性を評価される施設は、施設設置後、一般化した規範・モデルとなった施設であり、工種、工法、材料、時代的・地域的代表となる施設である。主な施設としてアーチ式構造を持つ真船砂防堰堤や、砂防ソイルセメン

トを使用した水無川1号砂防堰堤（写真-4）などがある。

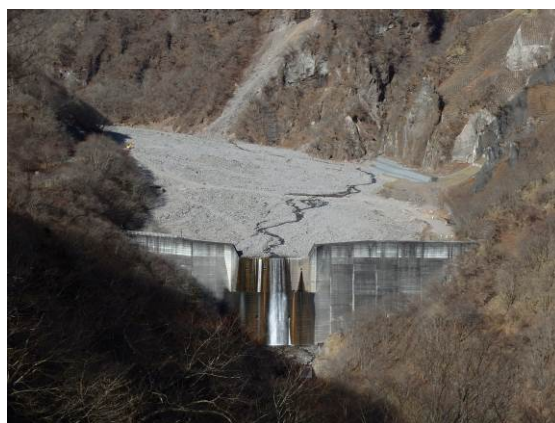
写真-5 評価軸「到達点」の事例  
（その時代の代表的な形式の砂防堰堤：日向砂防堰堤）

技術的な到達点を評価される施設は、その時代を代表する施設構造を持っている。主な施設としては、重力式コンクリート砂防堰堤である烏川砂防堰堤や日向砂防堰堤などがある（写真-5）。

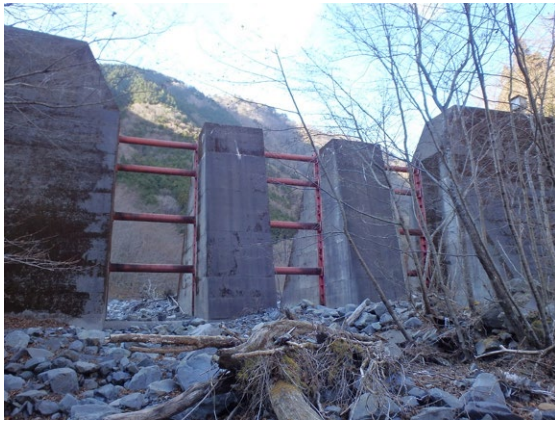
写真6 評価軸「唯一性／希少性」の事例  
(コンクリートスリット砂防堰堤・スリット部鋼製ビーム構造：蓬沢砂防堰堤)

唯一性／希少性を評価される施設は、規模の大きさや高名な人物の関与、地域の著名人の関与や愛着性が高い施設である。主な施設としては、コンクリートスリット構造（スリット部鋼製ビーム構造）の蓬沢砂防堰堤（写真-6）や、重力式コンクリートダムと均一型フィルダム複合型の火打山川第1号砂防堰堤（写真-7）などがある。

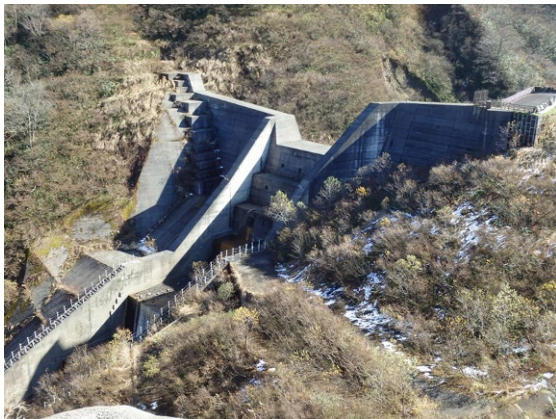
写真7 評価軸「唯一性／希少性」の事例  
(重力式コンクリート形式と均一性フィルダムの複合型堰堤：火打山川第1号砂防堰堤)

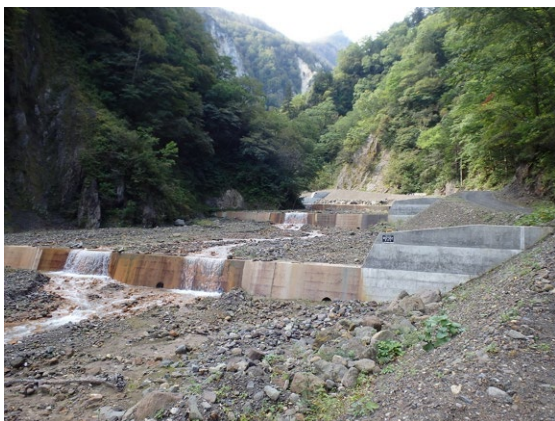
写真8 評価軸「適用性」の事例  
(黒岳沢低ダム群)

適用性を評価される施設は、時代の要請に応じて変化しながら継承されている施設として、利活用に関する貢献度や地域の発展に対する貢献度が高い施設である。主な施設として黒岳沢低ダム群などがある（写真-8）。

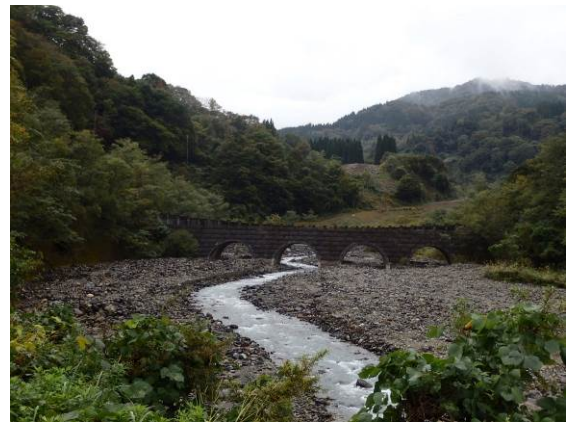
写真9 評価軸「意匠性」の事例  
(大暗渠砂防堰堤：浦川スーパー暗渠砂防堰堤)

意匠性を評価される施設は、施設の形態により良好な風景を創出する施設である。主な施設として、大暗渠砂防堰堤の浦川スーパー暗渠砂防堰堤（写真9）や地獄平（神坂上流）砂防堰堤などがある。
