# いきものの生息環境を考慮した河川改修と生物相に関する調査

平井川における多自然型川づくり

River Improvement and Survey for Biota  
in view of Ecological Environment

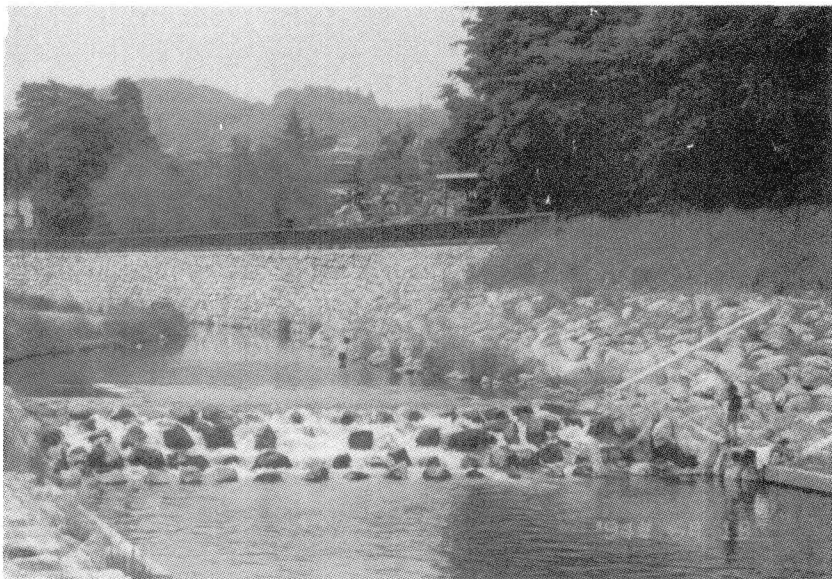
写真－2 多段式落差工の全景

落差工の設置は魚類の遡上を重視し、1:5の勾配を基本としたコンクリートの斜路面に自然石を多段に積み上げるとともに流心部を低くし落差を1mとした。落差工の直下の護床工は連結コンクリートブロックとし、計画河床より、0.5m深い位置とした。護床工と下流部

の砂礫河床との緩衝部にはフトン籠を使用した。図-3、写真-2に多段式落差工の構造と全景を示した。
