# 農業取水堰下流の河床変動状況と 洪水時護床変形に関する実験的検討

## EXPERIMENTAL STUDY OF RIPRAP DAMAGES IN FLOODS IN DOWNSTREAM RIVERBED LOWERING OF IRRIGATION BARRAGES

常住直人<sup>1</sup>・高木強治<sup>2</sup>・島崎昌彦<sup>2</sup>・吉永育生<sup>2</sup>

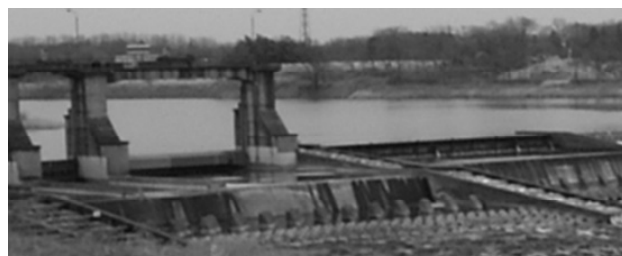
図-1 堰直下の段差発生事例

農業取水堰（以下、堰）の多くは、圃場への送水の便から河川中上流域（扇状地扇端付近）に設置される。一方、堰下流の河川中下流域は、人口密度も高く経済活動も活発で、骨材採取や計画高水疎通のための河床浚渫が成されることが多い。この河床浚渫に伴う河床低下は上流の堰に漸次波及すると見られ、実際、堰では築造当初フラットだった護床工が傾斜化したり、堰下流エプロンと護床工間に段差が発生している事例（図-1）が多く見られる。これらが堰放流に伴う堰直下の局所洗掘に伴うものであれば、堰下流水位は低下しないので、魚道下流口の水位低下、魚道機能の低下等の問題は起きない。しかし、実際には魚道機能の低下を伴う事例も多々見られるので、堰下流域の河床低下が堰側に波及して、護床変形を起こしている可能性が高いと考えられる。このような場合、堰上下流の水位差は大きくなるので、パイピング等構造問題も発生しやすくなる。
