# 足羽川水面利用施設の 土砂堆積軽減に関する研究

## A STUDY ON REDUCTION OF SEDIMENTATION AT THE WATER SURFACES UTILIZATION FACILITY IN ASUWA RIVER

田安正茂<sup>1</sup>・流 守博<sup>2</sup>・田中謙次<sup>3</sup>・田邊祐真<sup>4</sup>・廣部英一<sup>5</sup>

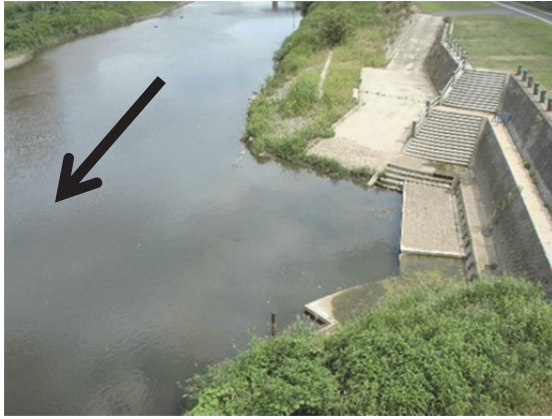
図-1 研究対象施設(平成26年7月1日)

そこで本研究では、平成25年度に舟着場として再整備された九十九橋直上流左岸の水面利用施設(図-1)を研究対象とし、施設内への土砂堆積を軽減するための対策工を、現地計測と水理模型実験によって考案することを目的とした。なお、本研究における平成26年度までの成果は、田邊ら<sup>4)</sup>および流ら<sup>5)</sup>(以下「既報」と称す)で報告されている。

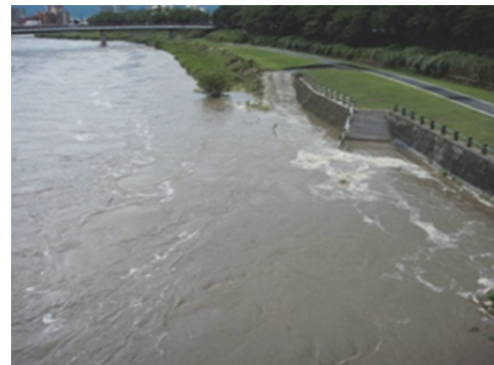
図-8 出水時の状況(平成26年8月10日)

舟着場内への土砂の堆積は、出水時に上流から運ばれた土砂が舟着場内で滞留し、水位低下時に沈降して堆積することが主な原因と考えられる。図-8は平成26年8月台風11号による出水時の対象施設の状況である。また、図-9は出水から3日後における対象施設階段部の土砂堆

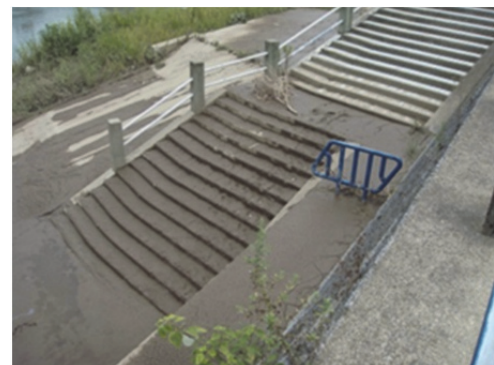
図-9 階段等への堆積(平成26年8月13日)

積状況である。図-9に見られるような構造物上に堆積した土砂は、その後の降雨により死水域の舟着場内に流入し、沈降・堆積すると推測できる。つまり、舟着場内に土砂が堆積するのは、舟着場内に死水域が生じていることが要因であると結論づけられる。
