新潟県中越沖地震による地場産業被害と復旧活動に関する聞き取り調査

Hearing investigation on the local industry damage and the restoration activities
in the Niigataken Chuetsu-oki Earthquake

中野 晋*, 富永数男**, 吉村尚倫***, 黒崎ひろみ****, 植田勇二*****
Susumu Nakano, Kazuo Tominaga, Naonori Yoshimura, Hiromi Kurosaki, Yuji Ueta

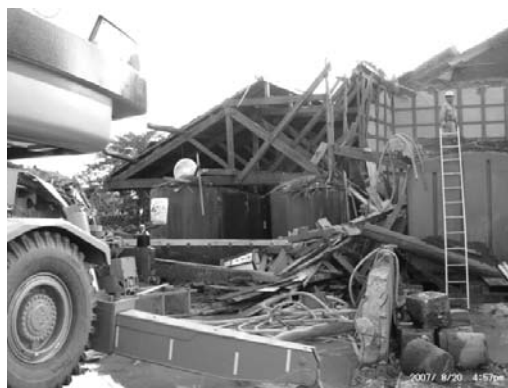
大正15年建造の東蔵、昭和12年建造の西蔵、建造時期不明の事務所棟が全壊。昭和40年に完成した仕込工場では一部損壊などの被害を受けた。全壊部分の床面積は約20,000㎡におよぶ。休日で勤務中の従業員がなかったため、人的被害は出ていない。東蔵、西蔵とも木造瓦葺の土蔵造りで、酒の貯蔵蔵庫として使用されていた。特に西蔵は7kLタンクにして180本程度の貯蔵タンクに瓶詰め前の高級酒を貯蔵していたため、大量の酒が倒壊した土蔵の下に生き埋めの状態であった。また正門玄関部分に位置していた事務所棟は道路を塞ぐような形で倒壊した。しかし、取引先などの重要な情報が入っていたパソコンだけは倒壊した事務所の隙間で無事であったため、最悪の事態は避けられたようである。

写真-1 倒壊した西蔵から貯蔵タンクの救出状況
(2007年8月20日撮影)

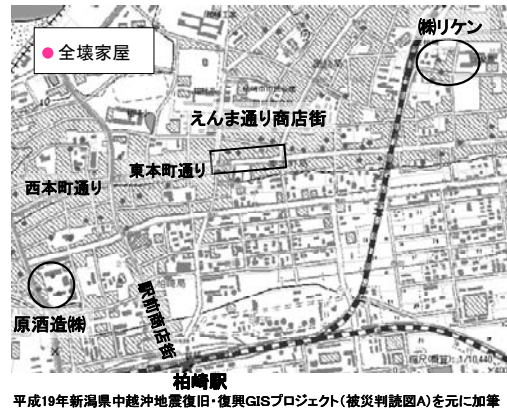
図-1 えんま通り商店街と全壊家屋

被害は柏崎駅より以北の海岸に向けた地域を中心に被害をうけた。図-1は平成19年度新潟県中越沖地震復旧・復興GISプロジェクト(事務局:財団法人河川情報センター)でまとめられた被災判読図Aの一部である。●印で示される全壊家屋が図の中央部で帯状に点在しているのがわかる。これは、砂丘頂部に位置する西本町通り、東本町通りを境界として南北の方向に伸張する大規模な液状化による地盤流動が発生し、多数の家屋が全壊または大規模半壊などの被害を受けた。特に図で示すえんま通り商店街(正式名、東本町二丁目商店街)は写真-2のような家屋の倒壊、店舗倒壊に伴う買い物客の巻き添え死などの被害が発生した。地震直後は被災店舗の倒壊の危険性が高く、通行止めとなったため、軽微被害の店舗も閉店することが困難な状況が続いた。

平成19年新潟県中越沖地震復旧・復興GISプロジェクト(被災判読図A)を元に加筆

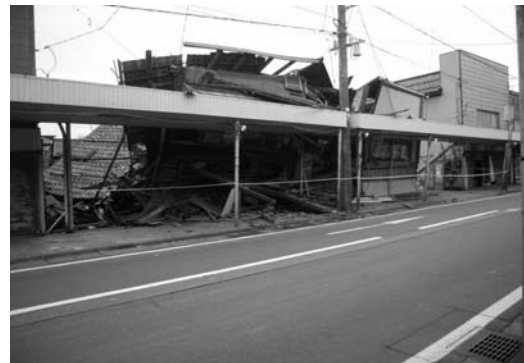
写真-2 東本町郵便局前
(2007年6月17日撮影)

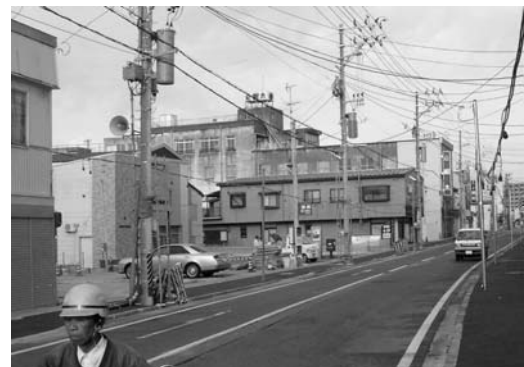
柏崎駅の駅前商店街、東本町二丁目商店街を例に被災直後の状況から商店街の再開率について考える。新潟県が2007年7~9月に実施した現地調査⁵⁾によると建物被害が少なかった駅前商店街(27店舗)では地震発生から約1週間後の7月24・25日の時点で商店街の78%が再開し、約3週間後の8月9・10日の時点で96%、約2ヶ月後の9月13日では100%の店舗が再開している。一方、最も被害が大きいえんま通り商店街(38店舗)では約1週間後が21%、約3週間後が55%、3ヶ月後が79%の再開率となっており、復旧に時間がかかっている。写真-3は写真-2と同じ場所の1年後の状況であるが、全壊家屋は取り除かれたものの、復興が進んでいないことがわかる。災害からの復興の道りが家屋倒壊の程度に大きく依存することがこのことからよく理解できる。

写真-3 東本町郵便局前
(2008年6月17日撮影)
