# 原位置土壌浄化技術 ―バイオフィレックスモール工法―

工場建屋の下のように浄化対策が困難な地盤中の油汚染を対象にした、原位置における土壌浄化システムである。本システムでは、土壌中の微生物の DNA 量を定量することによる土壌状態のモニタリング、LED による油分解菌の活性化、水平ボーリングによる井戸管理設、二重管やバッカー機構による地盤中特定位置への微生物の浸透注入といった要素技術を組み合わせている。全体技術の概要ならびに、実規模で実施した実証実験結果と合わせて報告する。また、地上に建屋や施設等の障害物がある場合に、水平ボーリングを利用した土壌の採取方法についてもあわせて報告する。

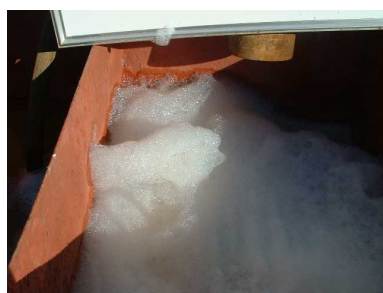
写真-2 揚水実験状況

揚水ポンプを稼動して 1~2 分の後, 急激に数 10L/min の流量で揚水され, その後 1~2 分間で突如揚水できなくなった。30 分程度時間をおいてから稼動させたところ, 同様に揚水された後 1~2 分間で揚水が止まった。一回の揚水では 100 L 程度揚水されていた。回収した水には泡立ちがみられ, 投入した界面活性剤が回収されていることを確認した。(写真-2)

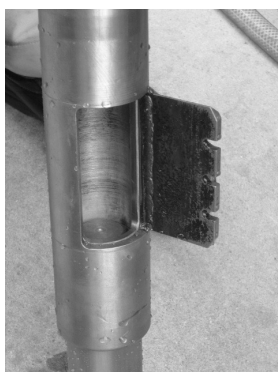
写真-3 ジオカテータル工法装置写真

サンプリングシステムは、写真-3 に示すように水平ボー

リングで削孔する際にロッド先端に取り付けて地中の土壌を採取するための採取装置となっている。装置は、内管と外管とを備え、内管には採取した土壌の収納部を有しており、外管に設けられた土壌採取孔と位置を合わせることで土壌の取り込みを可能な形としている。外管の土壌採取孔の縁には、土壌を取り込むためのブレード状の取り込み板が備えられている。

また、内管と外管とを中心軸線に沿って移動可能にするため、外管にはガイド孔、内管には突出するスライダを備えており、内外管がねじれることなく長手方向に移動可能な機構としている。さらに、内管の外周面および外管の内周面には土壌を収納する前後において収納部内に水や土砂の浸入を防止するための O・リングを備えた止水機能を持たせている。また、土壌採取装置を複数個取り付けることにより、1 回の水平ボーリングで同時に複数個の土壌採取も可能となっている。
