# 2502 耐塩用トンネル支持がいしのフィールド試験経過報告

## Progress report of field test for Support insulator that has tolerance of salinity using at tunnel

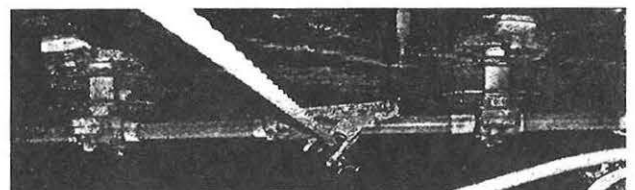
図3 目視点検

目視点検は、今回開発品 (P250T-S) のポリマーがいし及びトンネル内電車線路支持装置を含め行った。

目視点検項目として、がいし金属部の取付状態の良否、腐食・汚損・電食の有無、ボルト及びナット類の腐食・損傷・弛緩・脱落の有無、メッキ及び塗装の良否、がいし外被部の亀裂損傷の有無、漏水・ツララ等による支障の有無、トンネル内電車線路支持装置の水平主パイプ及び支持金具等の取付状態の良否、腐食・汚損・電食の有無、ボルト及びナット類の腐食・損傷・弛緩・脱落の有無について行った。

目視点検結果として、がいし金属部の表面に白錆が付着しているものの、取付状態等良好であった。がいし外被部の表面は、施工時に比べ汚れて湿潤していたが、裂け目及びエロージョン(導電性のない質量減少を伴う侵食)等は無く、良好であった。また、トンネル内電車線路支持装置の水平主パイプ (FRP) にトラッキング等は発生しておらず、曲線引金具等の劣化も認められず、良好であった。

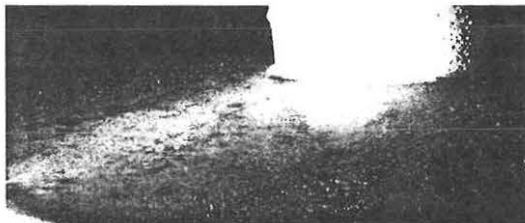
図5 撥水性(笠上)

ポリマーがいしに、霧吹きにより霧を吹き付け、その状態をSTR1法で評価した。STR1法では、撥水性が十分あるHC1からHC6まで6クラスに分かれている。

撥水性調査結果として、がいしの笠上は、HC5からHC6の間にあり撥水性が低下していたが、がいしの笠下は、HC2からHC3で、笠上に比べ撥水性の低下が少ないことが分かった。

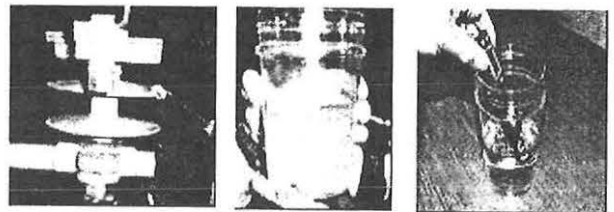
図8 等価塩分付着密度測定

がいし外被表面の汚損物をふき取り、等価塩分付着密度測定を行った。

水洗用ビーカーに蒸留水を入れ、この水でがいし外被表面の付着物を溶解させながら、筆またはガーゼで拭き取る。次に、洗浄作業が終了した後、筆またはガーゼに含まれる塩分も十分汚損液中で溶解させ、汚損液を十分攪拌させた後、電導計にて導電率を測定する。下記の式(文献2)により、等価塩分付着密度を求める。

今回、串本方出口(表5のT1)で等価塩分付着密度を測定した結果は、0.150mg/c m<sup>2</sup>と、0.095mg/c m<sup>2</sup>であった。

この塩分付着密度は、前回検査時(0.112mg/c m<sup>2</sup>)と同程度であることから、塩分の累積は認められなかった。よって今回の塩分付着密度におけるベース漏れ電流の最大値は、目安値である1mA以下であると推定する。(文献3)
