# 鉄道の運転支援情報伝送への妨害と対策に関する一考察

## Study on Interference and Countermeasure for Information Transmission for Railway Operation Assistance

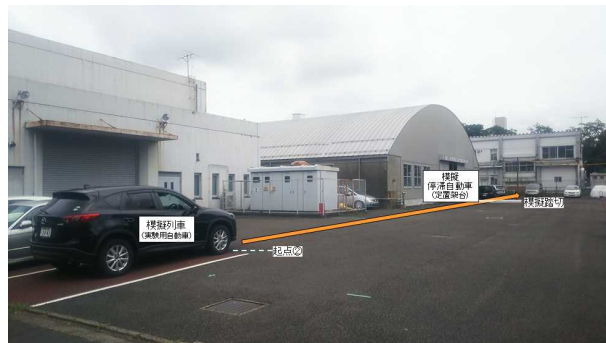
図8 模擬走行実験の状況(起点②→模擬踏切)

模擬走行実験では、実列車走行実験における画面表示の確認状況に基づいて追加された対策機能(2.3に前述)を確認した。その状況を図8に示す。列車側装置及び自動車側装置の配置は実列車走行実験と同様としたが、列車は当研究所の実験用自動車で、停滞自動車は定置架台で、線路及び踏切は舗装路面上のマーキングでそれぞれ模擬した。模擬列車の走行コースとしては、実列車走行における距離と速度を縮尺し、「起点①(踏切情報受信不可)→起点②(踏切情報受信可)→模擬踏切:全長365m」及び「起点

②→模擬踏切:全長45m」の2種類を設定した。
