關西地方風水害調査報告

# 風水害調査報告

昭和11年10月

土木學會

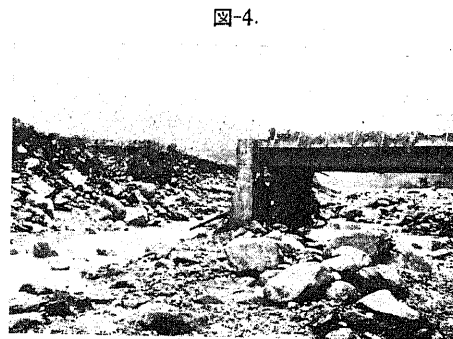
図-4.

被害状況 附近橋梁が永久構造にして、然も橋長、径間共河川流量を流下せしむるに不充分なりし爲、嵩上げられし洪水流は附近護岸を決潰せしむるに至れり(図-4 参照)。

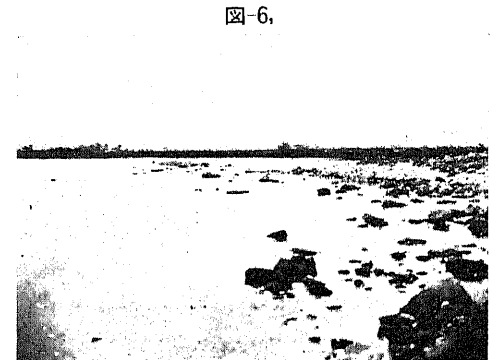
図-6.

被害状況 延長 767 m の堤防決潰し、流失反別 3 町歩を生ず(図-6 参照)。

被害対策 堤防高を充分ならしむるを第一義とす。

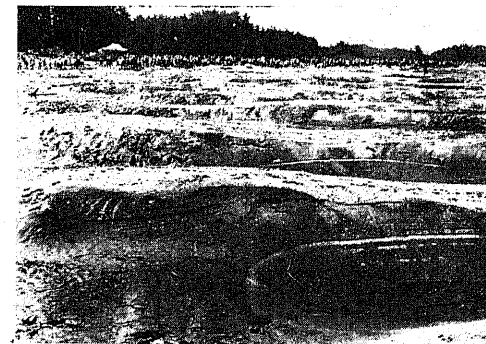
馬路頂點最高水位上餘裕なく正に溢れんとす、其中 4 m 表裏兩法 1.8-2.0 割にして川床より堤内川面は 4 m の低きにあり堤体荒目砂の川砂により構成せらるゝを以て滲透漏水は裏堤中段に滲出堤土を流下せしむ、斯くして堤体漸次ずり落ち決潰に至りたり。

被害状況 破損長 160 m、本堤は小山と小山を連結する長さ 160 m の短かき堤防なるが其全体決潰流失したり。

決潰跡は裏田面低きを以て河水は全部此處に流入して本川を流るゝ水無きに至らしむのみならず河床の流砂は全部此處に流入堤内地を遡り 2km に亘り高 2~1m に埋積一大砂積を造成せしめたり。其耕地の荒廢状況惨憺たるものなり（図-7 及 図-8 参照）。

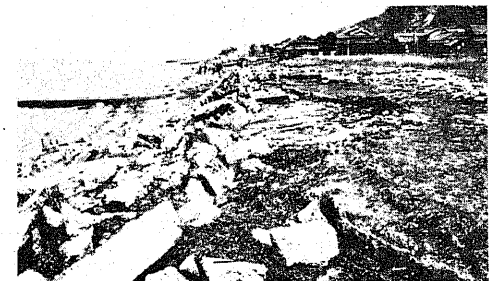
図-2. 岩屋町海岸の被害

被害状況 防波堤 353m 1 箇所, 上部の捨石動揺せられて内外法面に散乱せるため満潮面以上の捨石僅か残存するのみ(図-2 参照)。

災害対策 被害の原因及状況に鑑み干潮面以上を天端

幅 4 m の コンクリート ブロック とし 以下を 外方 2.5 割, 内法 2 割の 捨石を以て 突堤全般を 強固に せんとす。

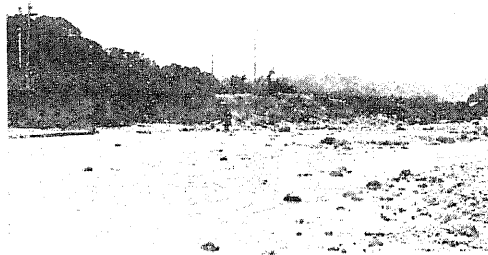
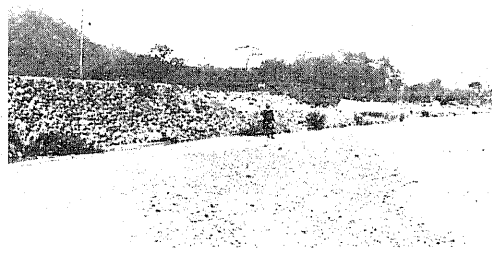
**被害状況** 崩壊石垣 1 197.8m（図-1 及 図-2 参照）。

**災害対策** 法線後退して河幅を擴張し鞏固なる石垣を施すを可なりと認む。

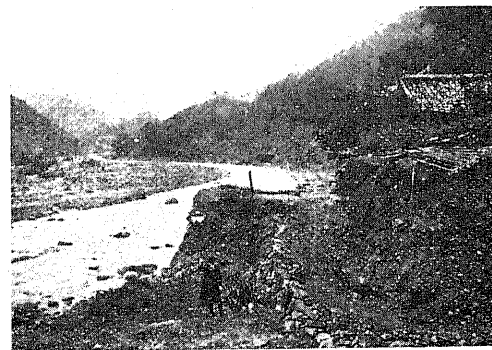
図-3.

**被害原因** 流水路側石垣に衝突し減水に乗じて破壊したるものと認む。

**被害状況** 石垣崩壊長 415m（図-3 参照）。

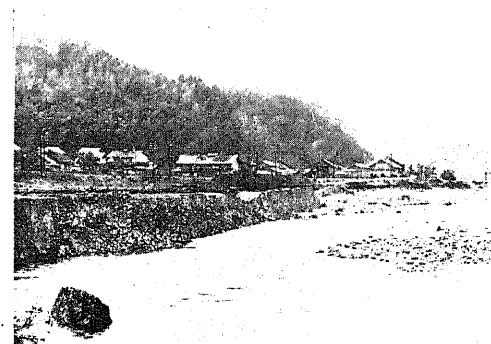
図-5.

被害原因 溢流し裏側土留筋芝工なりし爲、該筋芝工洗掘が因をなしたるものと認む (図-5 参照)。

災害対策 表側空石積を練石積とし裏側筋芝も亦練積石積とす。

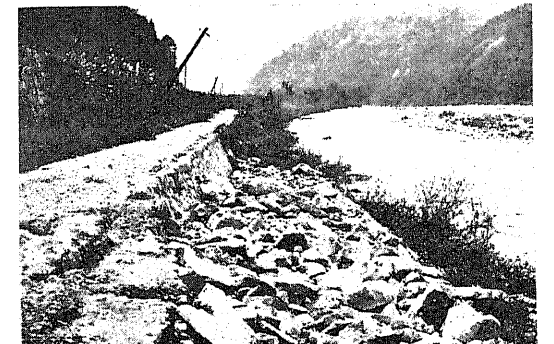
図-6.

被害状況 河底より約 1m 程度表側石積を點々残したるのみにて長 300.2m を流失、補強工たる石巻水制 4 組も鼻部を残して決壊流失す (図-6 参照)。

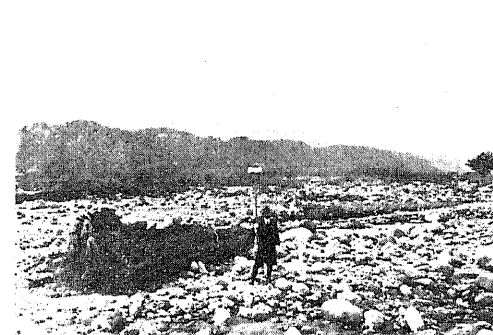
### 3. 道路破壊 (明光・倉吉線)

島根縣東伯郡南谷村大字大島尾村の前

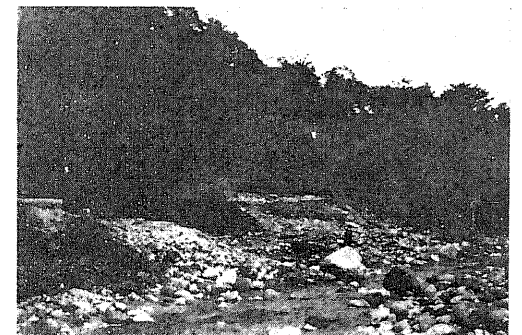
### 4. 道路破壊 (明光・倉吉線)

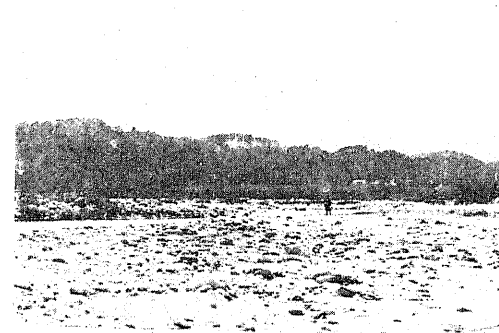
### 5. 道路破壊 (明光・倉吉線)

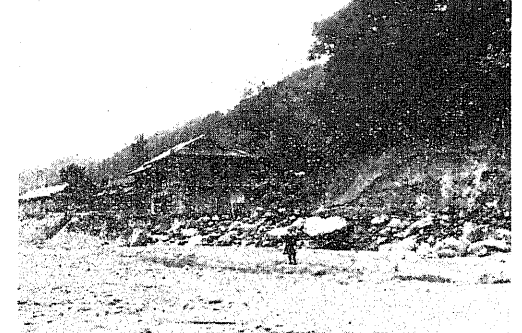
### 6. 道 路 破 壊

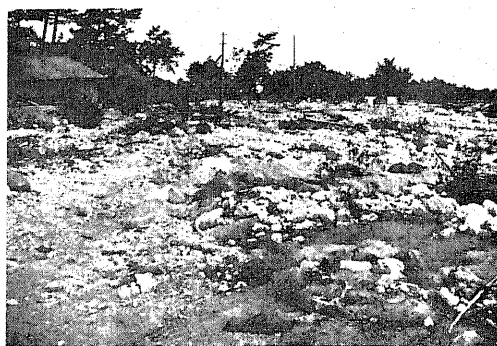
## 8. 道路缺損人家 2 棟流失（淀江・大山線）

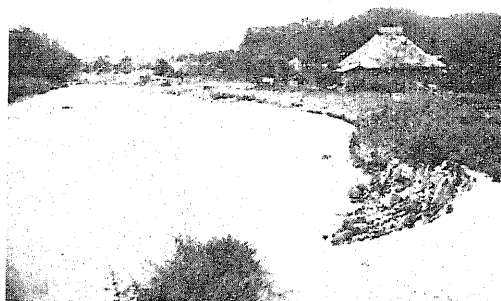
## 9. 法勝寺川右岸道路兼用堤防缺損（米子・西城線）

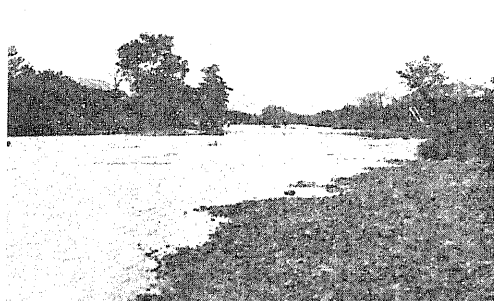
## 10. 青木村道橋の處禪光巡査殉職の所

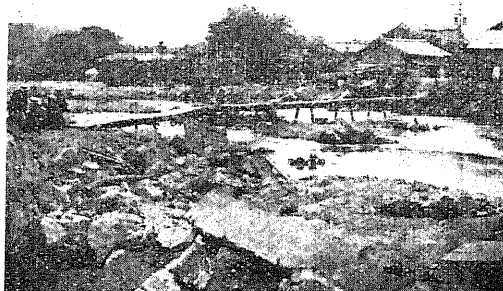
## 11. 三本木橋流失（現橋は假橋）

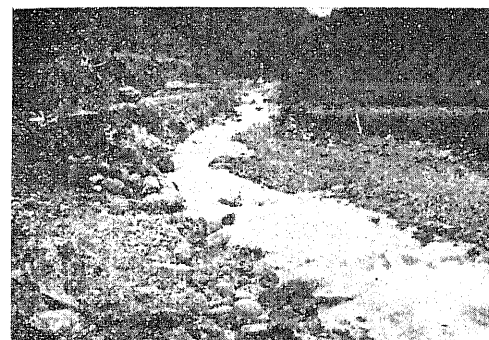
## 15. 府縣道及耕地破壊

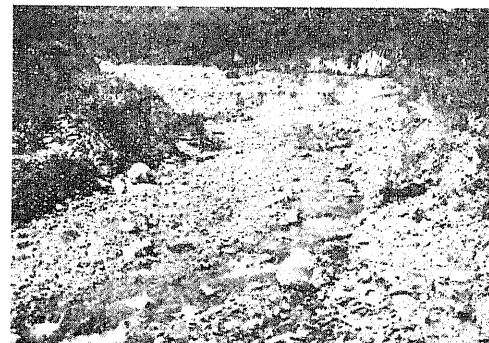
## 17. 橋溪流失（府縣道鹿野・岩坪線）

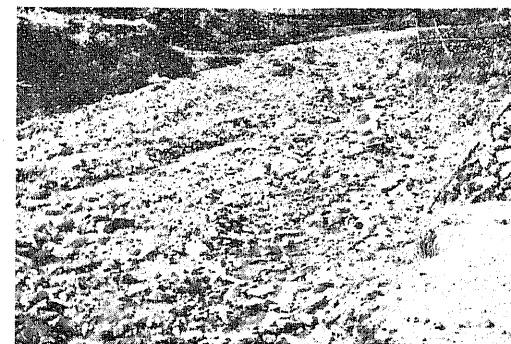
## 14. 道路堤防耕地流失

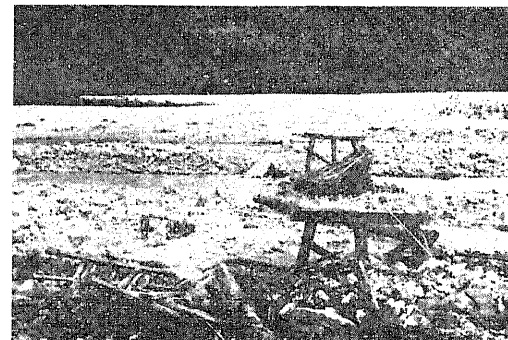
## 16. 橋梁流失（府縣道鹿野・岩坪線）

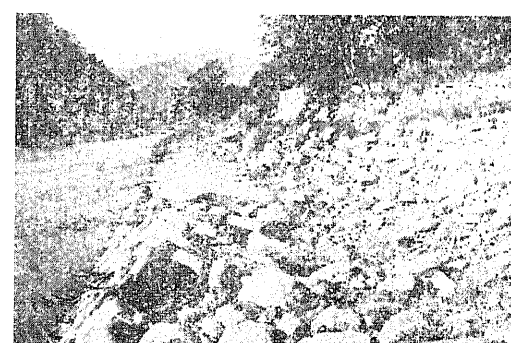
## 18. 府縣道流失

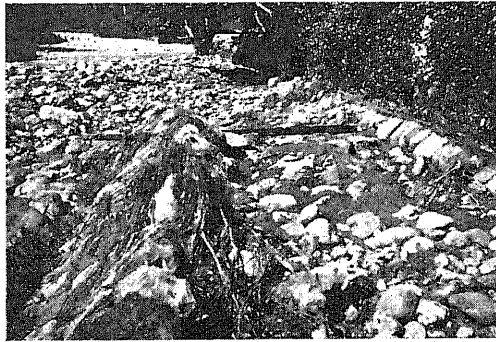
19. 府縣道流失

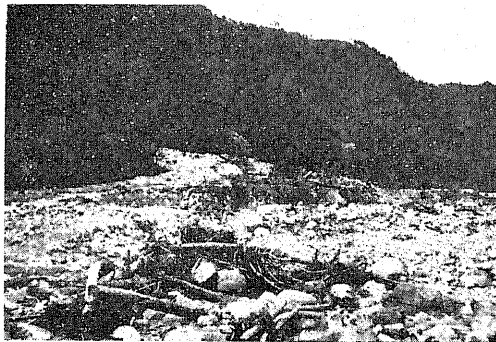
21. 府縣道並に耕地流失

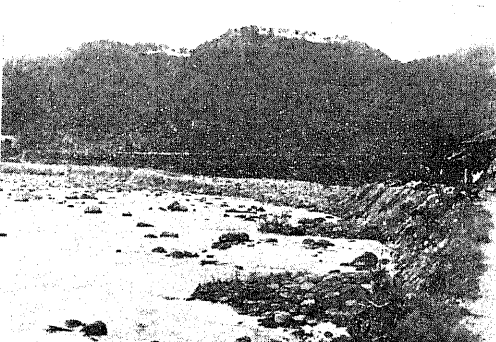
23. 道路缺潰

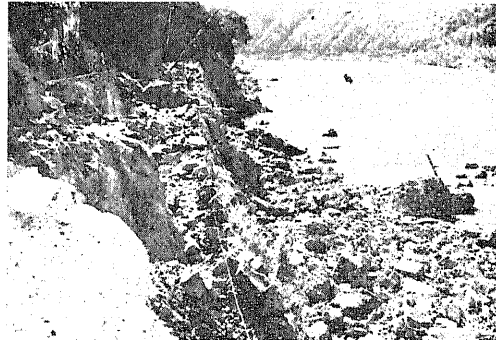
34. 縣道流失

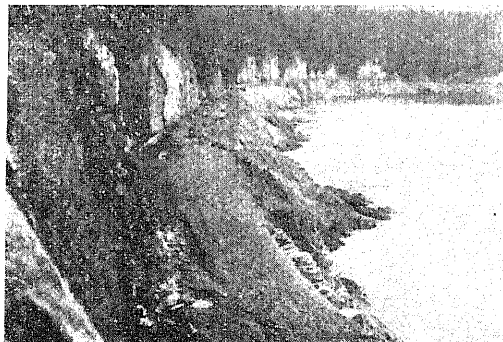
35. 縣道崩壊

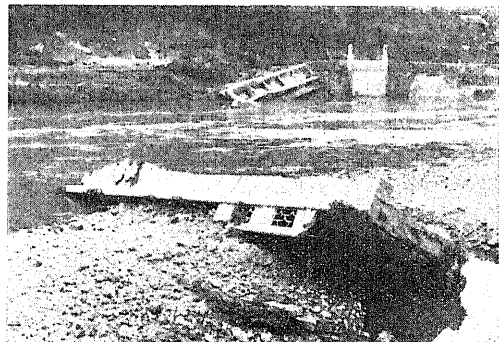
36. 且土橋流失

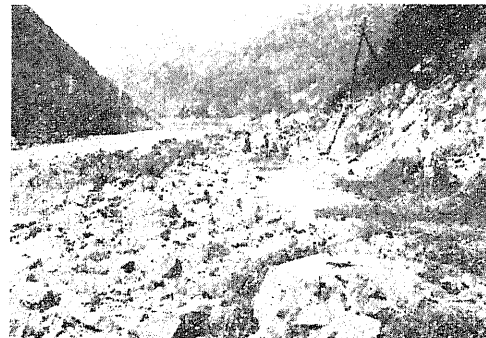
39. 縣道流失

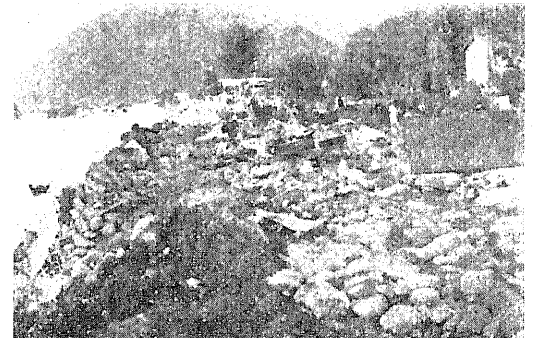
40. 櫻土堤崩壊

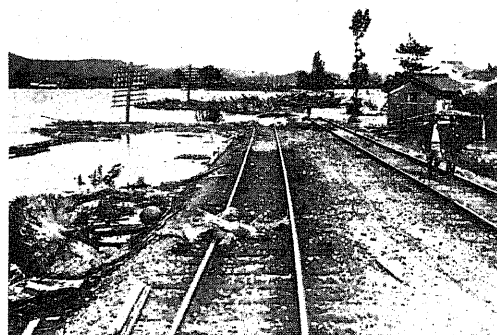
図-2. 旭川氾濫による線路浸水

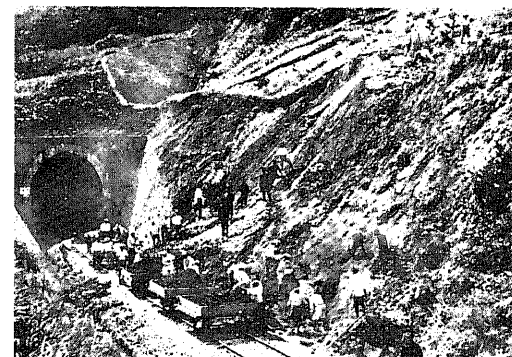
波子・下府間 468 km 400 m 附近

**被害状況** 線路左側の切取, 土砂約 2 000 m³ 崩壊せり (図-18 参照)。

図-18. 唐鐘隧道東口切取崩壊状況

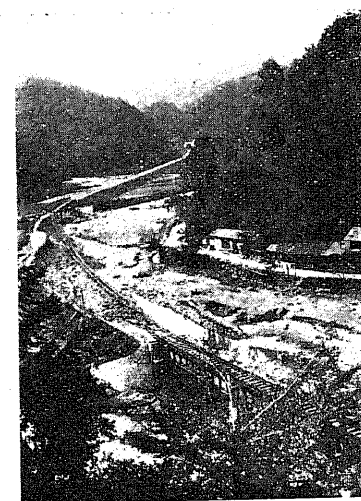
月田・富原間 44 km 100 m 附近

**被害状況** 築堤流失約 1 750 m<sup>3</sup>、軌條流出約 140 m、道床砂利流失約 175 m<sup>3</sup>、延長約 140 m (図-25 参照)。

図-25. 月田川に沿ふ線路築堤被害の状況

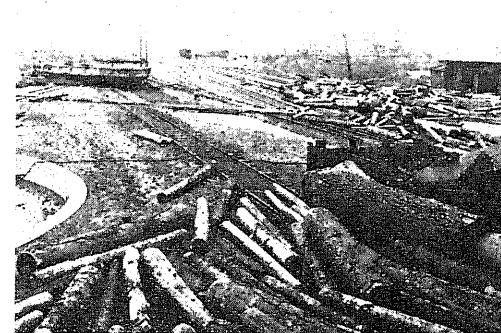
構内より今宮方を望む (昭 9. 9. 21. 撮影)

- 第1天保山運河  
第2三ッ樋入堀 } 可動橋橋臺前後 20 m 土砂流失  
第3天保山運河  
踏切道通路敷石損傷 (図-46～51 参照)。

図-48. 減水後の浪速驛構内の線路支障状況

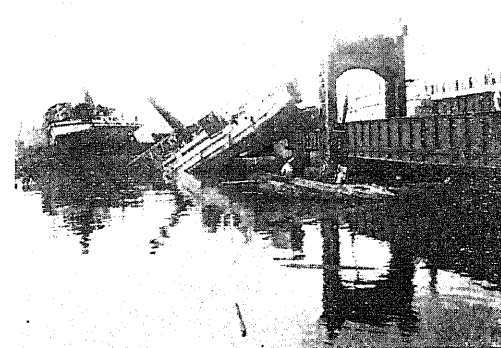
浪速方より大阪港方を望む (昭 9. 9. 21. 撮影)

図-50. 三ッ樋入堀可動橋被害状況

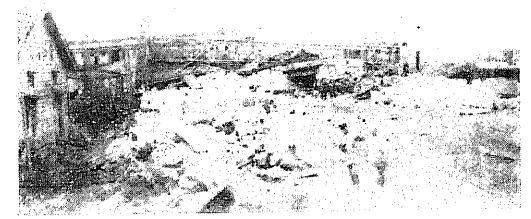
櫻島驛構内、大阪起算 7 km 880 m

被害状況 高潮襲来と共に船舶、浮流貨車其他の激突により倒壊大破するに至れり (図-52 及 図-53 参照)

図-53. 構内ガントリー クレーン並に建物被害状況

復舊作業大要 配炭所設備の石炭用ガントリー クレーン 3 臺は倒壊せるものを取片付け新に築造し、驛設備の電動ガントリー クレーン 1 臺は修理復舊せしめたり。
