東日本大震災鋼構造物調査特別委員会  
現地調査結果報告書

東日本大震災により被災した鋼構造物の現状、周囲の状況、復旧状況等を調査し、特に道路橋の落橋防止構造、伸縮装置、支承などの被災状況の確認を行う。また、津波により流失した構造物とその特徴、または流失しなかった構造物の特徴を把握するとともに、流出した構造物と流出しなかった構造物の対比も行う。

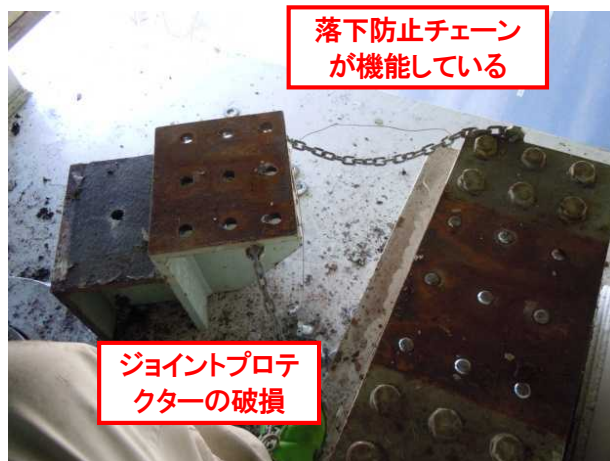
写真10 P56上のジョイントプロテクター

その他の損傷として、ジョイントプロテクター(橋軸直角方向)が全て破損していた(写真10)。これはレベル1程度の耐力しか期待していなかったためやむを得ないが、中には脱落防止用チェーンが破断しているものもあったため、今後、チェーンに作用する慣性力を想定した設計が必要と思われる。なお、このジョイントプロテクターは、震災以前の地震でも破損した経緯があった。

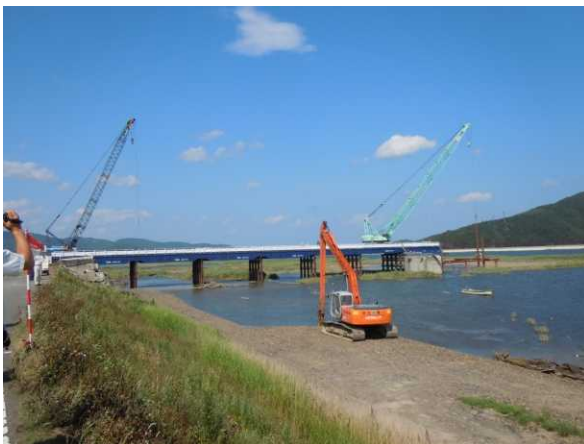
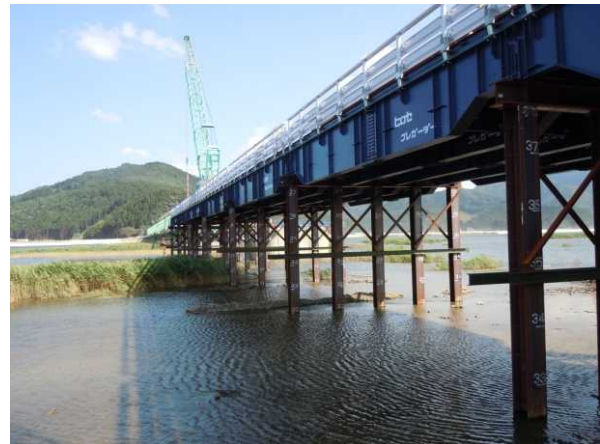
写真22 仮橋施工状況

また、現地では道路機能の仮復旧を目的とした鋼製の仮橋設置工事を施工していた。仮橋の配置計画および施工状況を図7、写真22に示す。

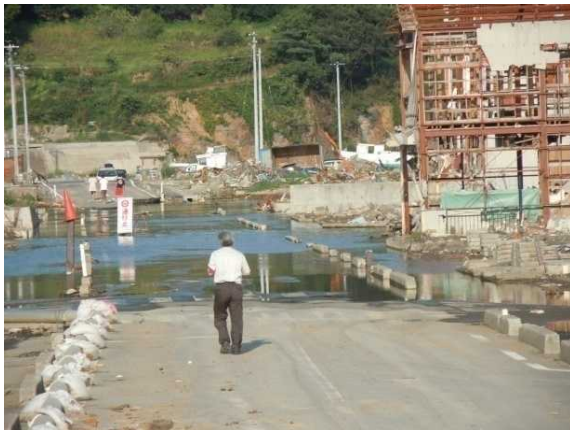
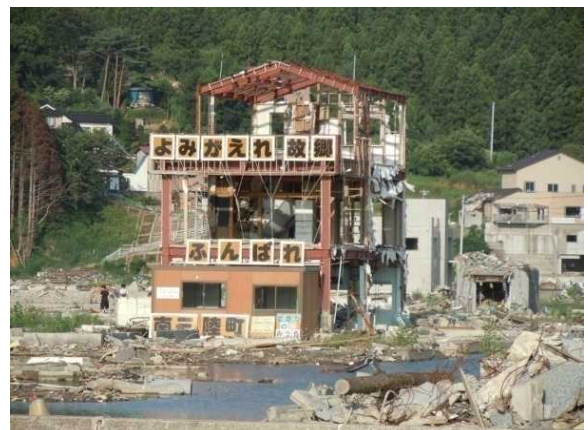
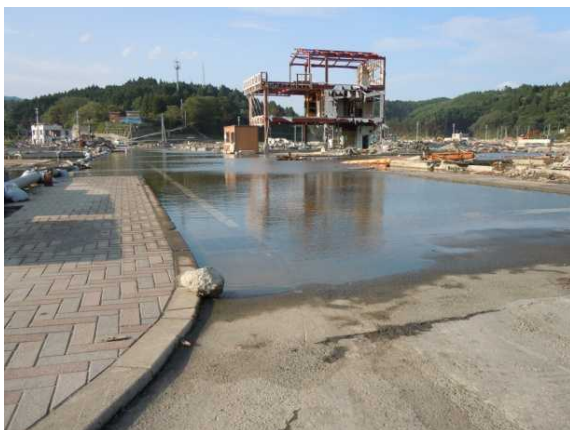
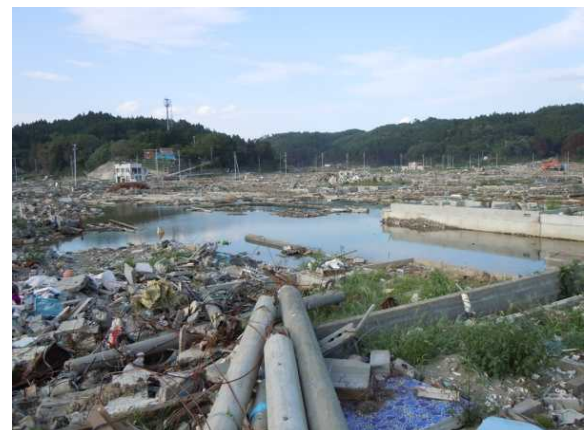
一方、周辺では地盤沈下の影響で、海水が滞水している状況がみられた。

写真35 周辺の滞水状況

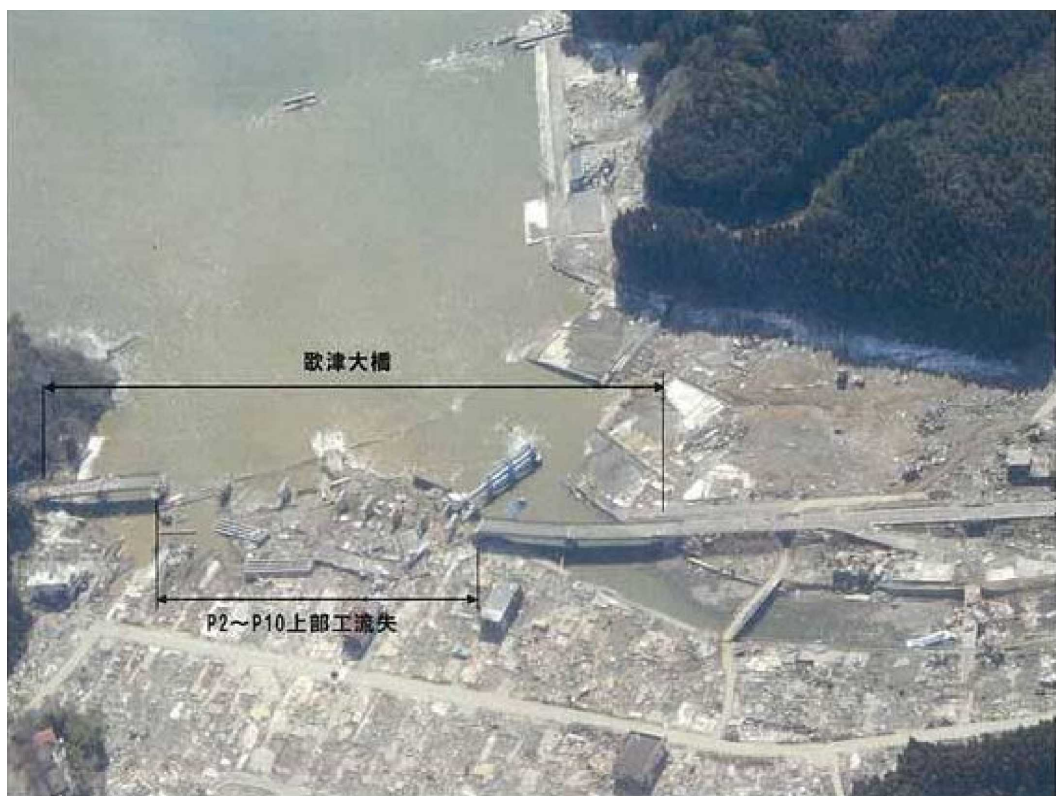
歌津大橋は、国道45号の南三陸町北部に架かる橋梁であり、橋長303.6mのうち半分強の162mが津波により流失した。

写真36 歌津大橋流失状況

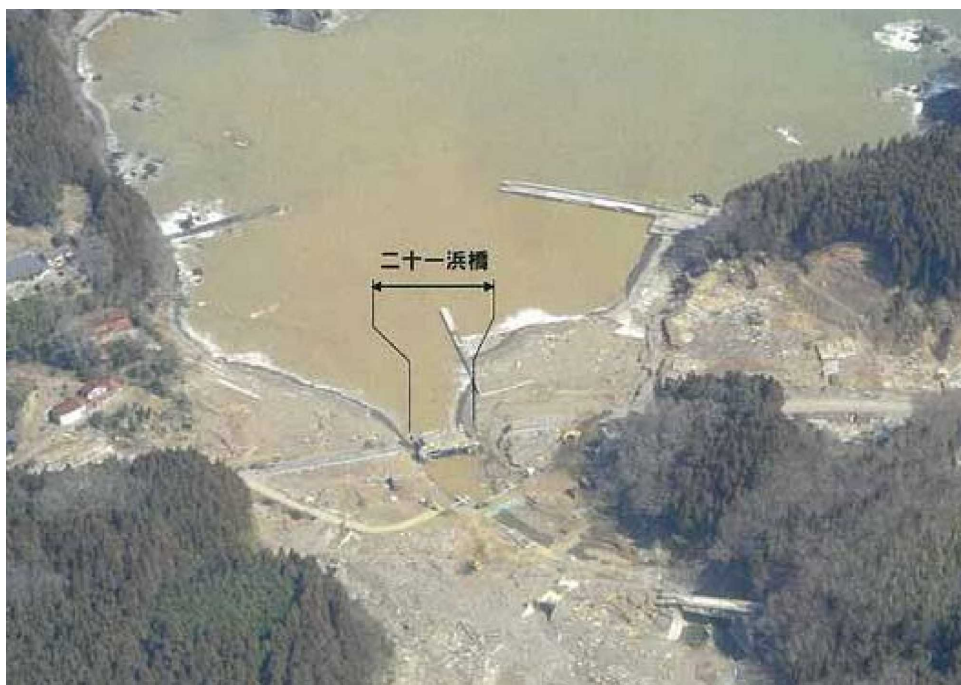
二十一浜橋は、国道45号の気仙沼市南部に架かる橋梁であり、側道橋と背面盛土が津波により流失した。

写真41 二十一浜橋被災状況

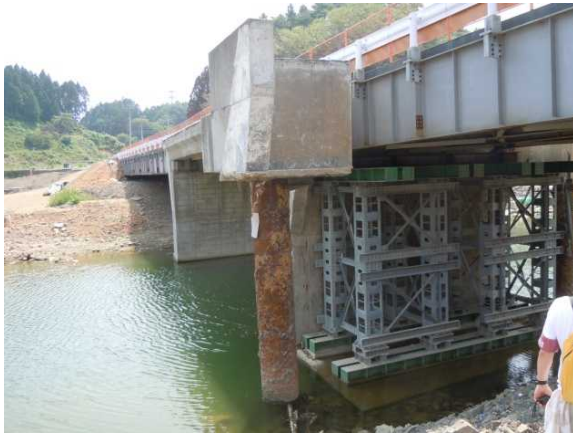
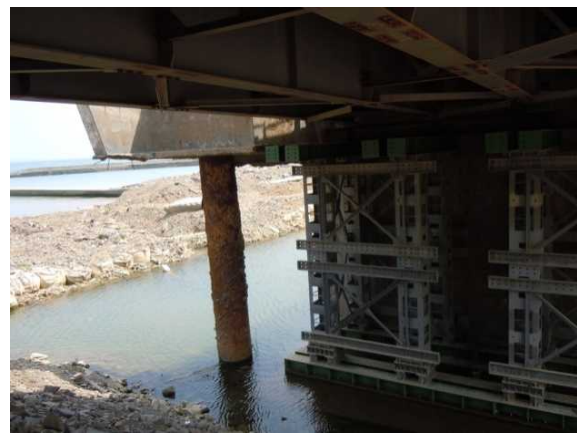
二十一浜橋では、国道本線橋の流失は免れたが、併設されていた側道橋2橋のうち1橋が津波により流失し、さらに土砂流失に伴い橋台基礎の鋼管杭が露出して傾斜している状況が確認された。傾斜していた鋼管杭は、1本杭であった。

写真4 1 流失した側道橋の橋台鋼管杭露出状況

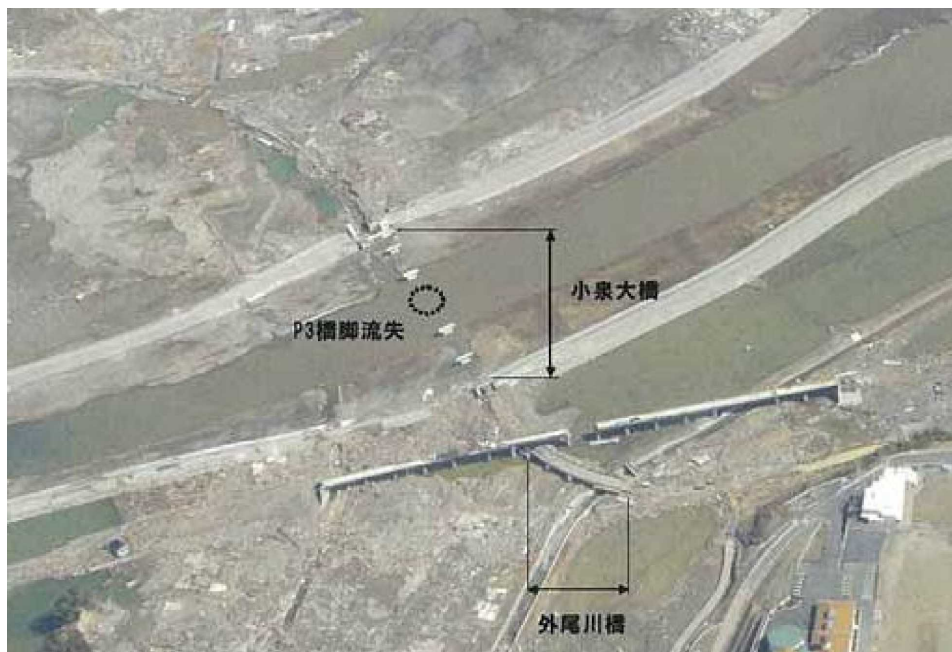
写真44 小泉大橋流失状況

小泉大橋は、国道45号の南三陸町北部に架かる橋梁であり、橋長182.1mの上部工全てに加え、橋脚1基（P3橋脚）が津波により流失した。

津波は橋面から6mの高さまで達したことが確認されている。

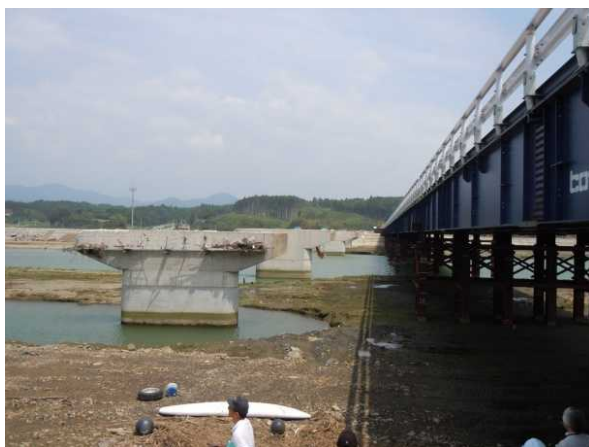
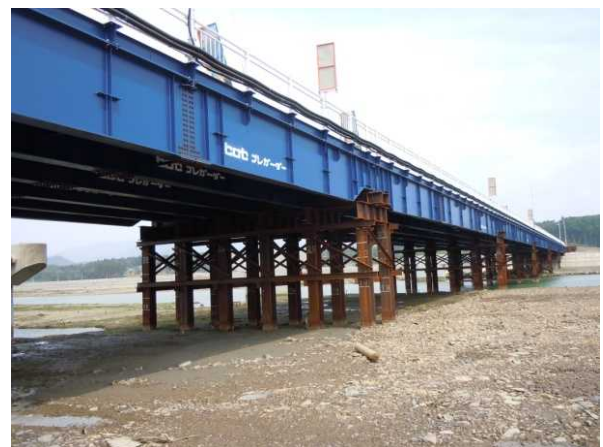
写真46 小泉大橋 仮橋設置状況

また、本橋においても鋼製の仮橋により仮復旧が完了しており、交通開放されていた。

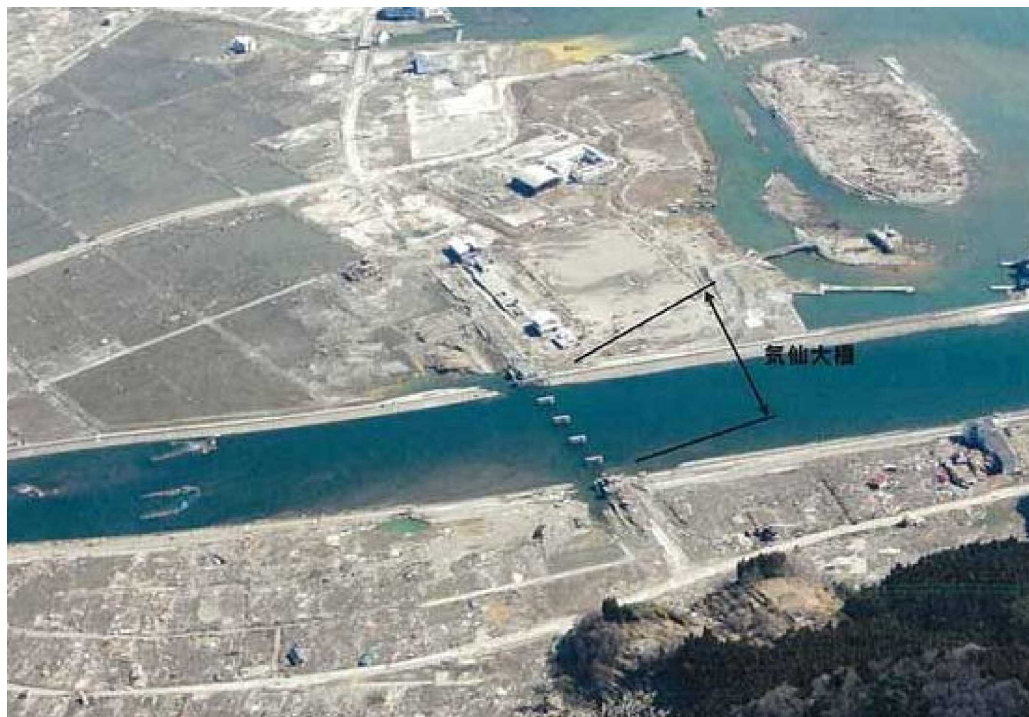
写真49 気仙大橋流失状況

気仙大橋は、国道45号の陸前高田市中心部に架かる橋梁であり、橋長181.5mの橋桁全てが津波により流失した。また、やや上流に架かる姉齒橋でも、同様に橋桁全てが流失した。

津波は橋面から4.5mの高さまで達したことが確認されている。

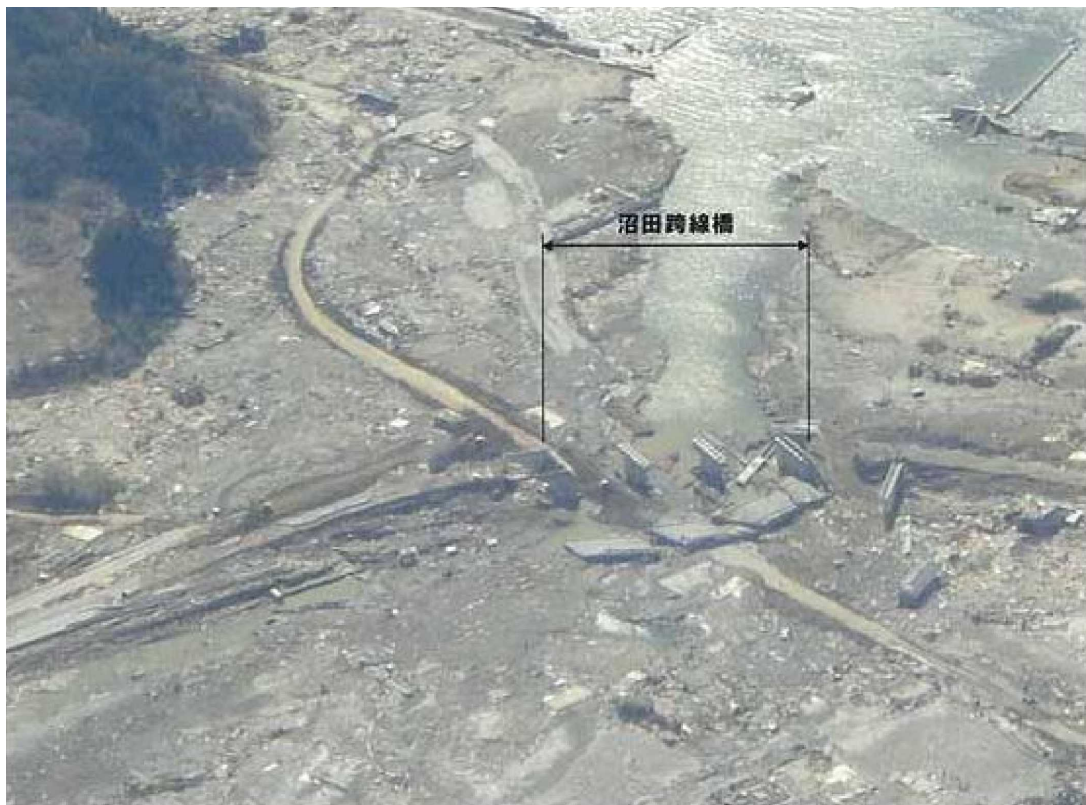
写真5-4 沼田跨線橋流失状況

沼田跨線橋は、国道45号の陸前高田市街地東部に架かる橋梁であり、橋長65.2mの橋桁全てが津波により流失した。

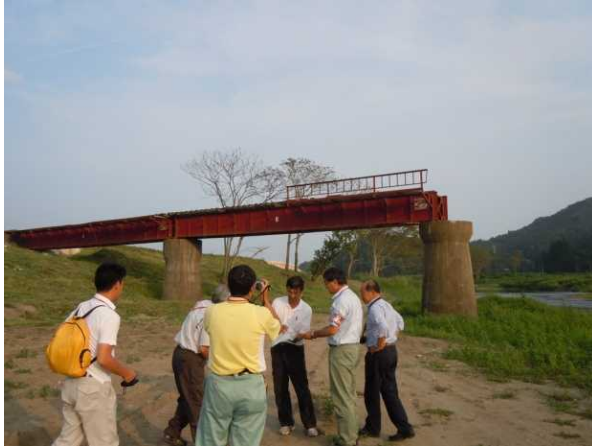
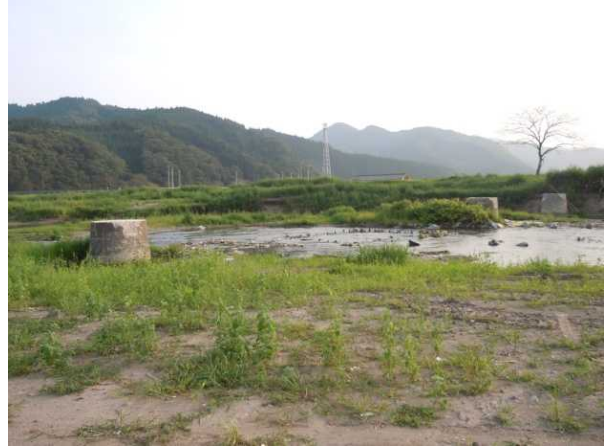
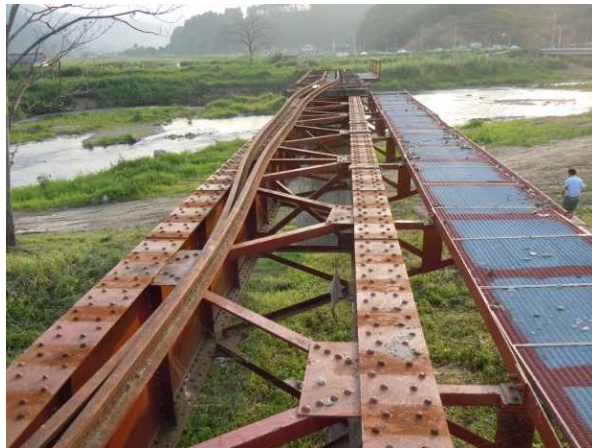
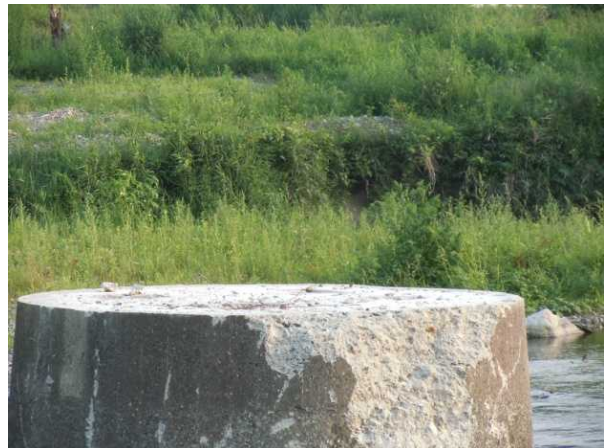
写真58 気仙川橋りょうの現況

気仙川橋りょうは、JR 大船渡線の気仙大橋や姉齒橋のさらに上流部に架かる橋梁であり、河川流水部の大部分が津波により流失した。

本橋の橋脚は無筋コンクリートであり、橋脚天端も流失している状況が確認された。

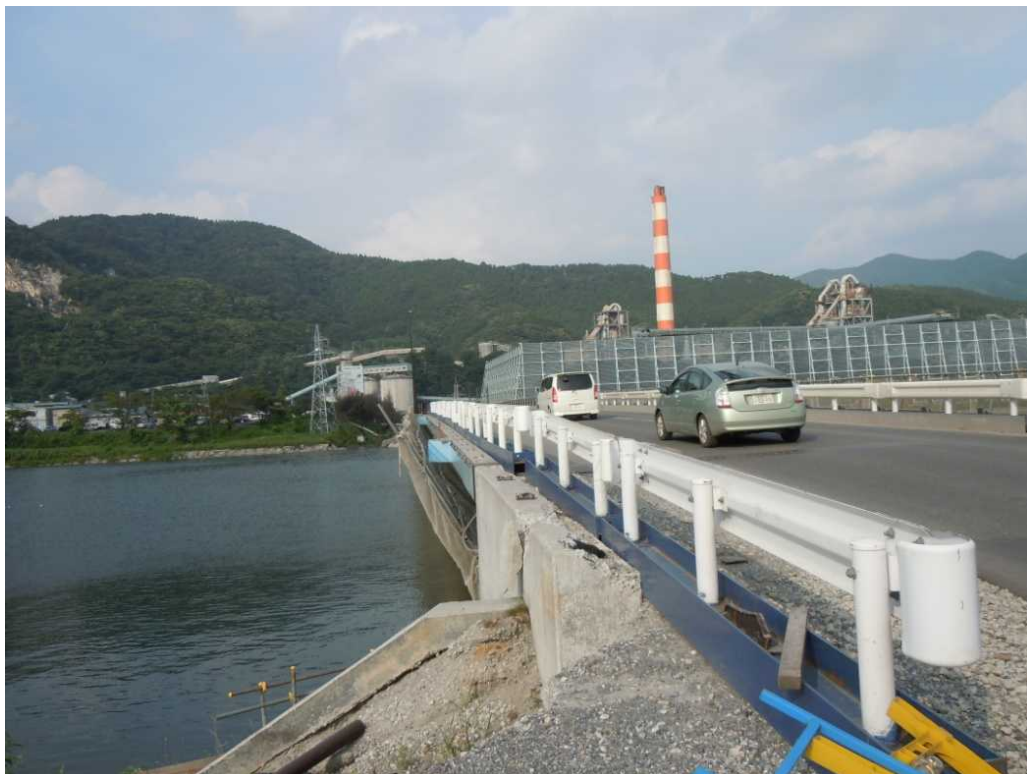
写真59 川口橋の交通運用現況

本橋では大きな津波に加え、火災による被災を受けた形跡が認められたが、それでもなお仮設のガードレールが設置された状態で、問題なく交通運用されていた。また、被災調査の目的かどうかは不明であるが、全面的に吊り足場が設置されていた。

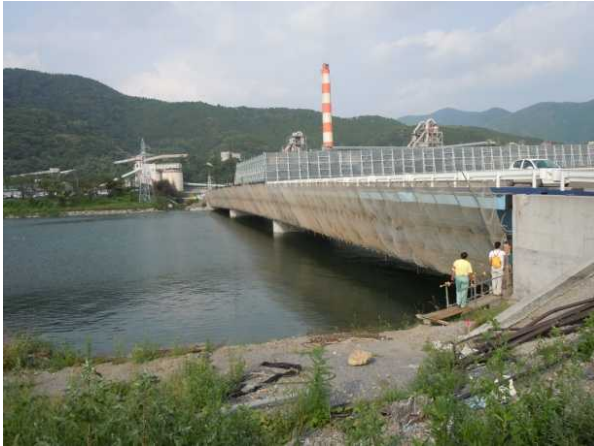
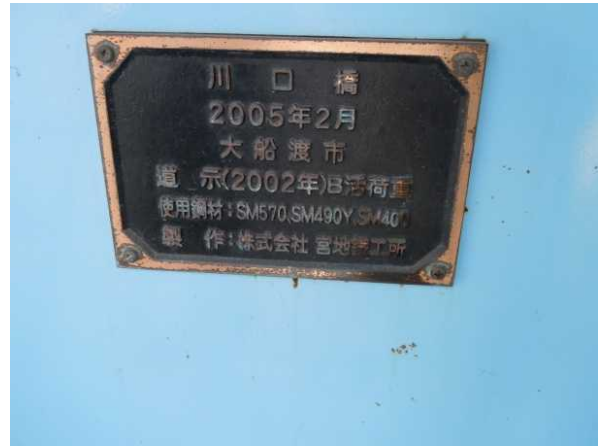
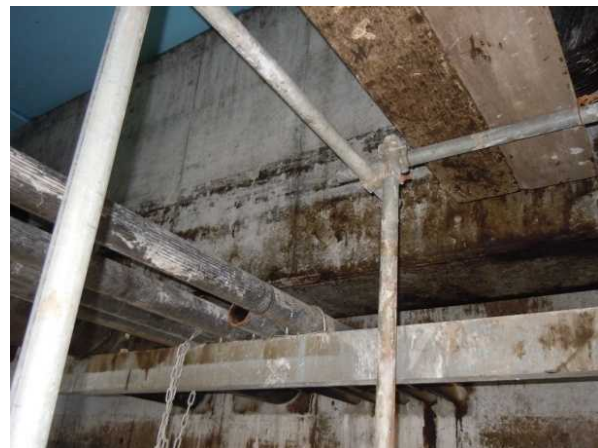
写真60 川口橋の現況

本橋はH8道示で設計された比較的新しい橋梁であり、鋼連続2主鈑桁で鋼コンクリート合成床版が採用されている。
