鋼橋の補修補強工事に おける設計・施工の留意点

岡 俊蔵 (日本橋梁建設協会 保全第一部会)

(社)日本橋梁建設協会 保全委員会 保全技術小委員会 保全第一部会

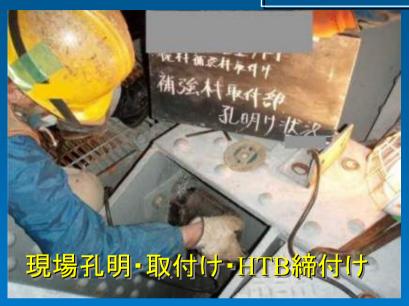
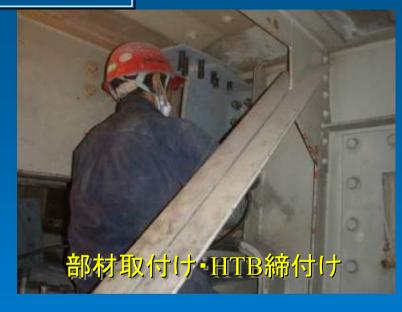
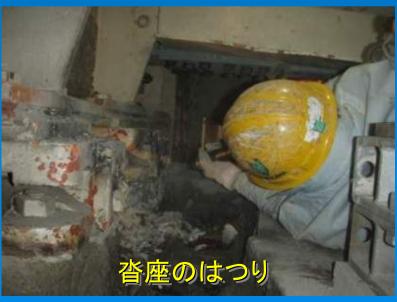
想像以上に狭い

図面で想像するより、 実際はもっと狭いこと が多いかも・・・

施工スペースを考慮した補強構造および計画が重要

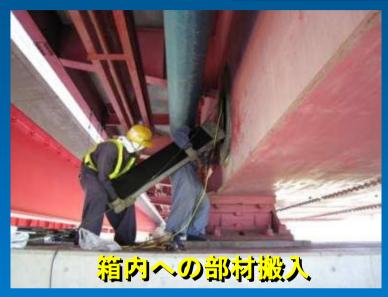
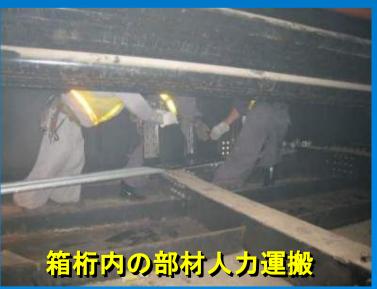
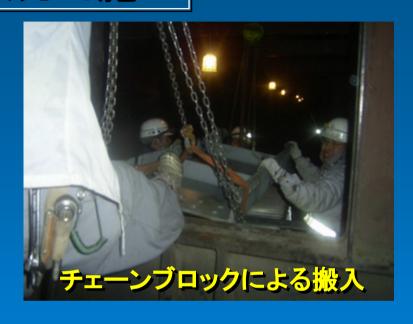
重量物も人力で施工

重機が使えないことがほとんど。

重量物も人力で運搬しなければならない。

部材の分割・小型化は必須

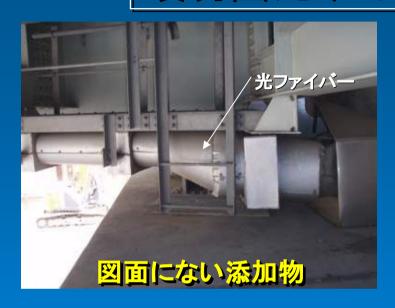
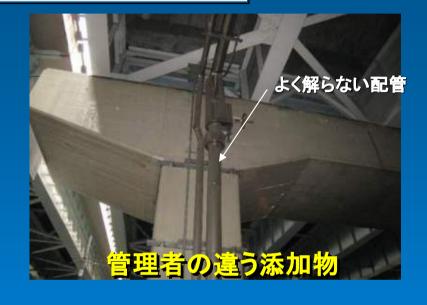
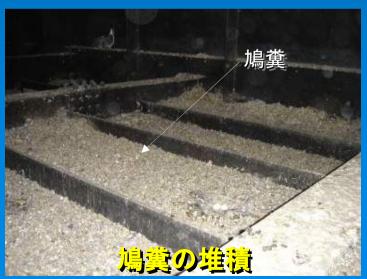
竣功図だけでの判断は危険

既設橋梁には図面と違う 箇所が多い。

- ・寸法的な違い
- -添加物の有無, その他 ↓

まずは現場を見る

図面だけで判断,設計・計画を進めるのは危険!

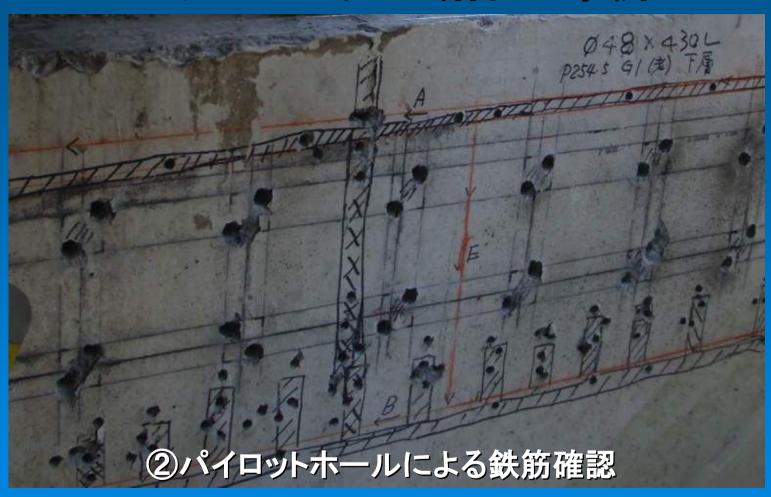
一アンカーボルト削孔の事例一

2段目以降の鉄筋を探るため、鉄筋は切れない 小径ドリルによる確認の繰り返し

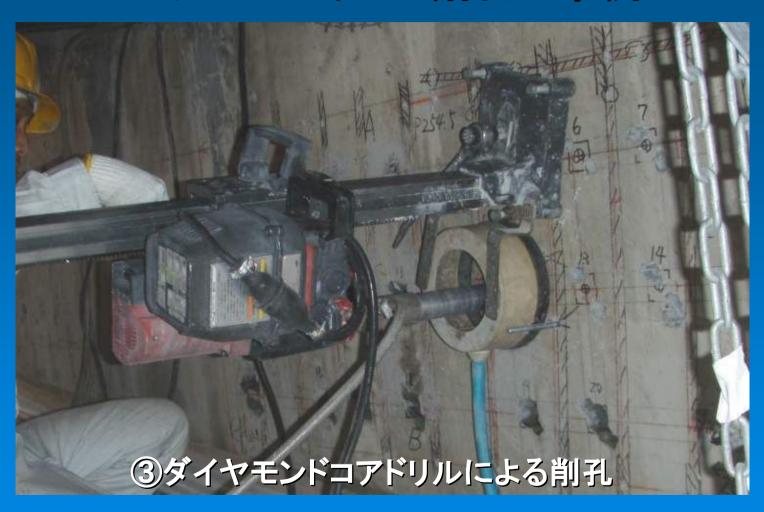
一アンカーボルト削孔の事例一

鉄筋センサー付コードリールなども併用

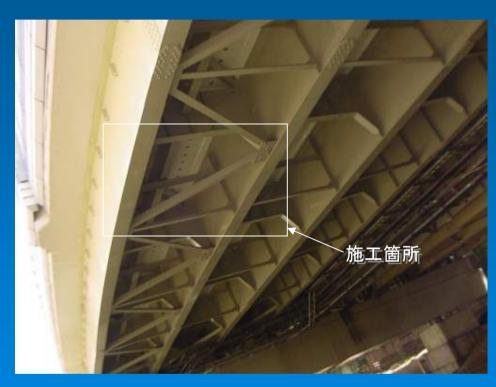
施工前の全景

- ・実橋はRが付いており、実際 に1本ものでは施工困難.
- ・分割することで、下横構も撤去することなく施工可能.

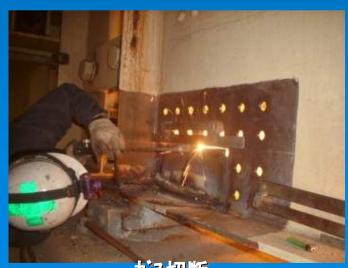
ガス切断

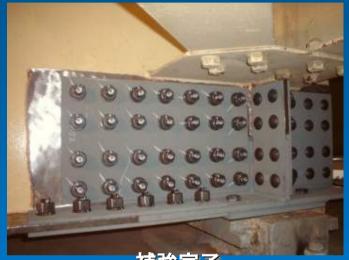
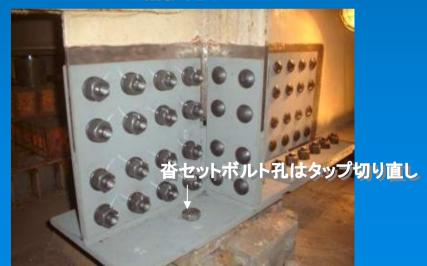
補強完了

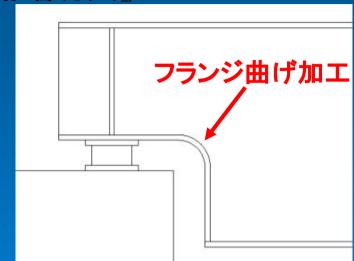
【桁端切欠】

フランジ曲げ構造は応力が集中するとともに、構造的に溶接内部に隙間(ルートギャップ)が残りやすいため、亀裂損傷の多い部位である
