道路橋における 疲労損傷対策事例 発見～調査～補修補強

村越 潤 ((独)土木研究所)

第24回鋼構造基礎講座
鋼橋の維持管理－疲労亀裂の発見
～調査・原因究明～補修補強の実務

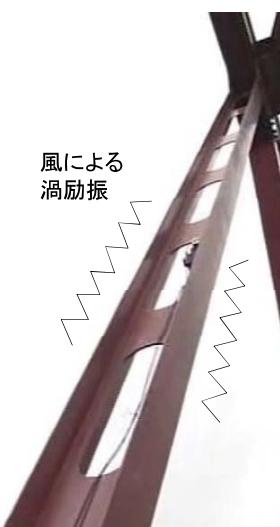
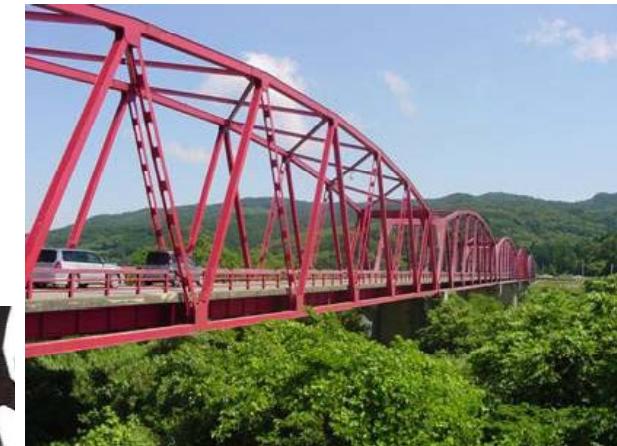
鋼下路式ワーレントラス
(昭和40年竣工)

○特定の部材の上下端接合部にき裂発生。

○大型車通行による応答

荷重車走行試験の結果、斜材端部の発生応力は、渦励振時の応力と比較して十分小。

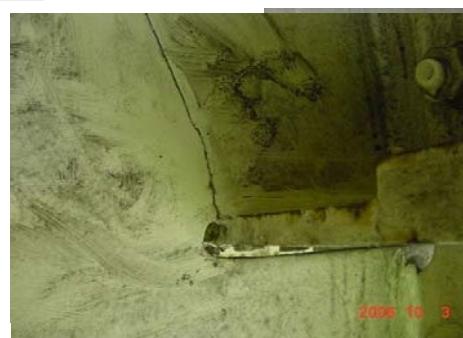
重交通路線において、疲労上望ましくないディテール（横桁フランジが主桁を貫通する継手）から、主桁破断につながるおそれのあるき裂が発生。

交通量：約3万台/日 大型車混入率約45%

概要：2006年10月、定期点検時に主桁ウェブの横桁取付け部からの約1.1mのき裂を見。交通止め、当て板等により応急復旧。
