鋼橋の補修・補強事例

(一社)日本橋梁建設協会
保全委員・小藤 輝正

1. 腐食損傷
2. 亀裂損傷
3. 高力ボルトの緩み・脱落
4. 支承部の機能不全
5. 変形損傷
6. 伸縮装置の損傷

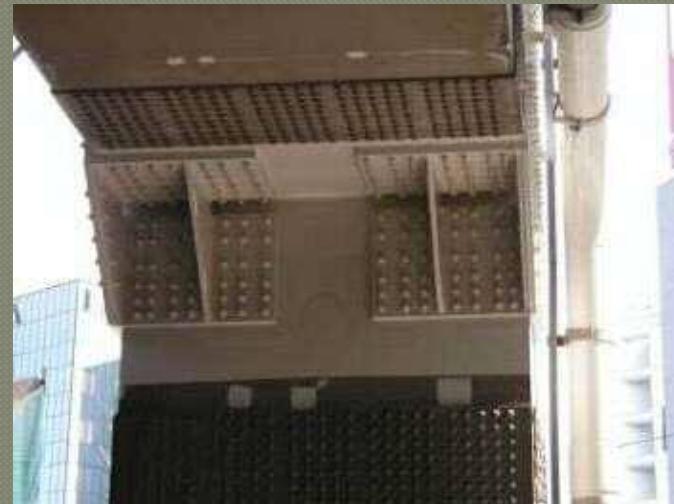
ブックエンド補強例

活荷重の繰り返しにより溶接内部の弱点から発生した亀裂

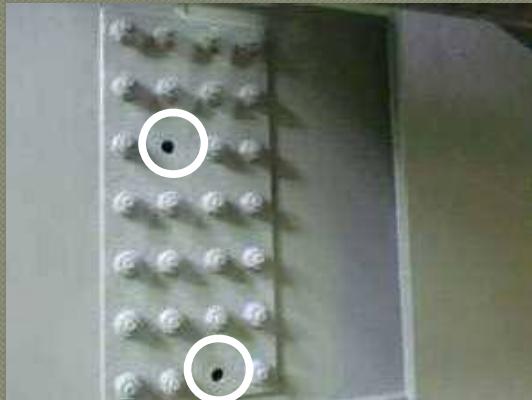
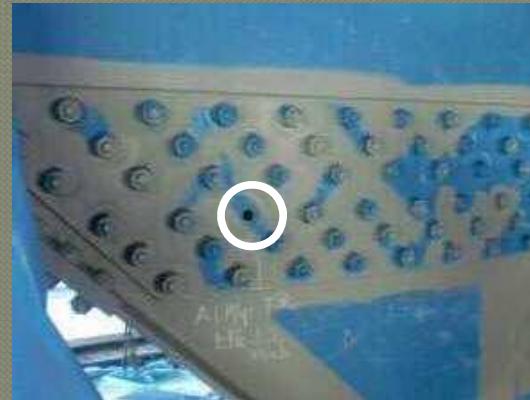
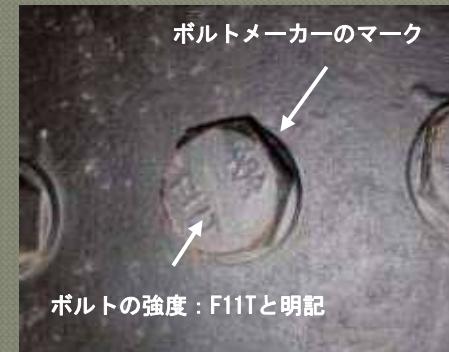
- 塗装塗替え用等の足場設置時に脱落を発見ことがある。
- 一本でも見つけた場合、管理者に報告する。

- F11TからF10Tにボルト取替ると継ぎ手強度
(設計軸力は、約5%低下) するため応力照査を行う。

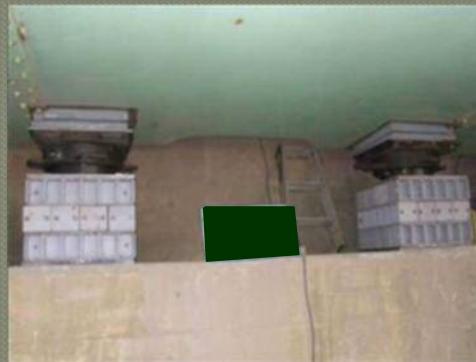
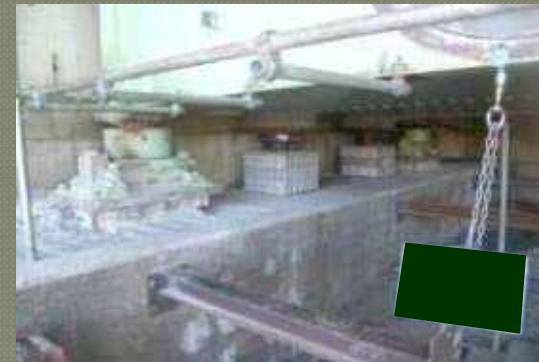
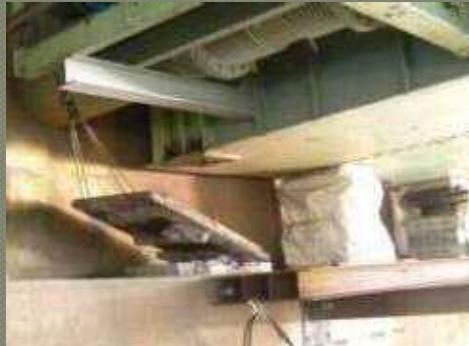
➤ 耐震基準改定に伴い耐震性の向上を図る

ジャッキアップ補強

ジャッキアップ

既設沓座撤去

既設支承撤去

新規沓座設置

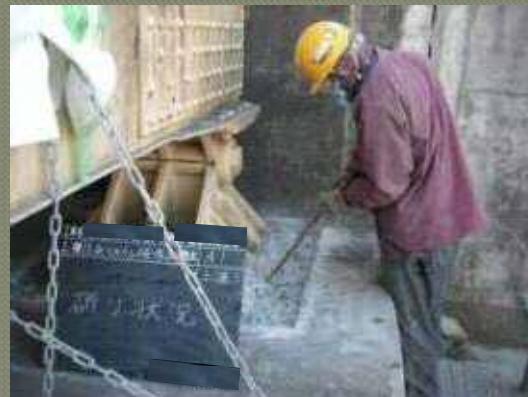
劣化背座はつり

- 背座に使用しているモルタル材が、現在のような無収縮モルタルと異なり、カラ練りモルタルやドライパッキン等を使用しているものが多い。
- 強度も低く無筋であることもあり、経年の使用により割れなどの劣化損傷

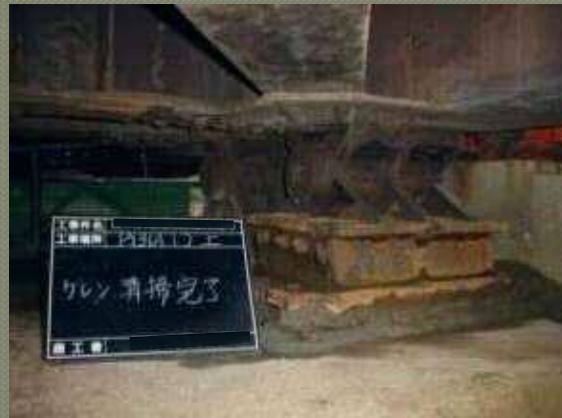
清掃完了

- 海岸付近に架橋
- 伸縮部からの排水と塩分を含んだ風雨によりローラー一部の腐食
- 数年後に隣接地域に新設橋梁の架け替え計画

清掃+グリースアップ工法

- 1回の効果は約10年が目安。
- 支承の取替えコストに比べると構造形式にもよるが約1/10程度。
- 仮受け設備を必要としないため、施工は比較的容易。
- 耐用年数、更新時期等が判明している場合などは有効。

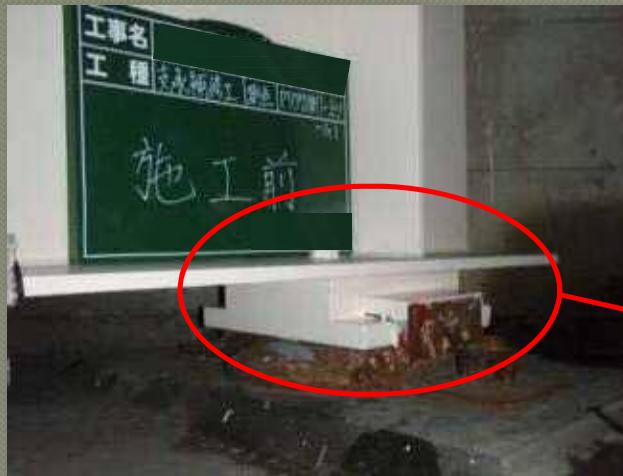
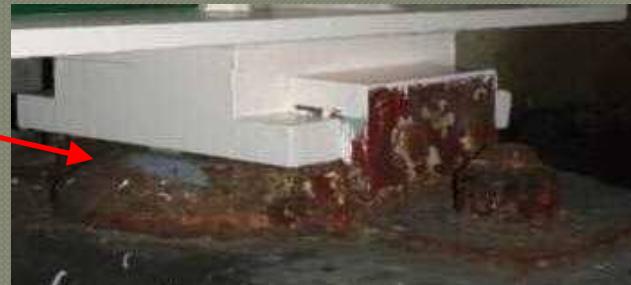
- 支承外周のさび、腐食
- 支承そのものの機能低下はない
- 桁の塗替え塗装の実施

長寿命化対策として金属亜鉛溶射

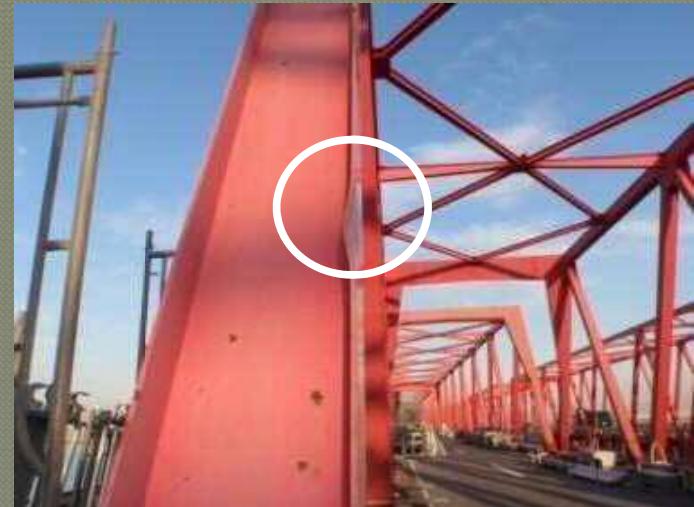
- 損傷箇所によっては施工不可。
- 作業員の技量依存度が高い方法。
- 必ずしも元の通りに戻るとは限らない。
- 当て板補強などを併用するのが望ましい。

ガス炎による加熱矯正

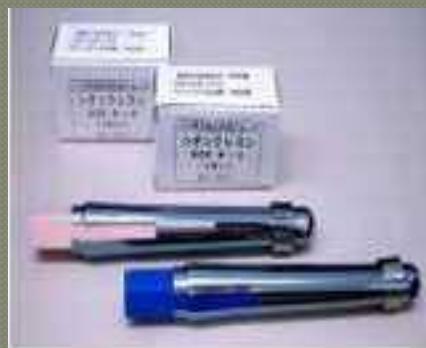
温度チョーク

指示温度以上になると溶けだし、温度がわかる。

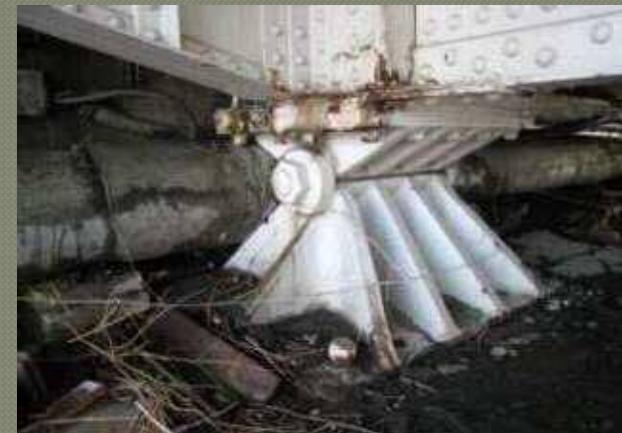
- ▶ 桁端部の腐食
- ▶ 支承の腐食により機能不全を誘発

土砂堆積による支承の状況

伸縮装置の非排水化を実施
