付録 1

RC 床版の劣化事例

1. 事例調査結果

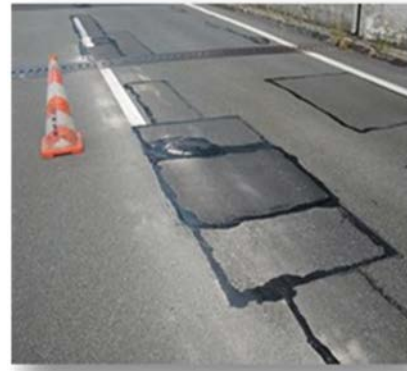
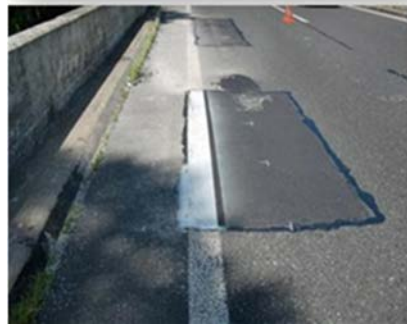
図-付 1.18 事例 4, 路面状況

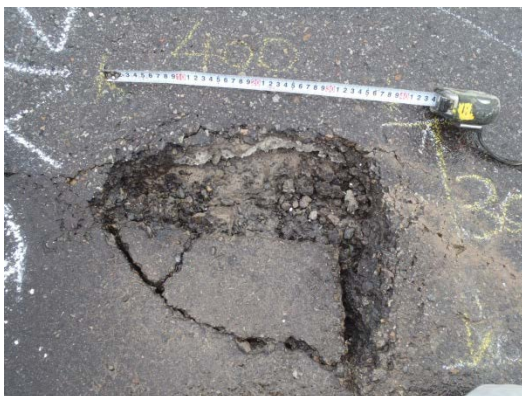
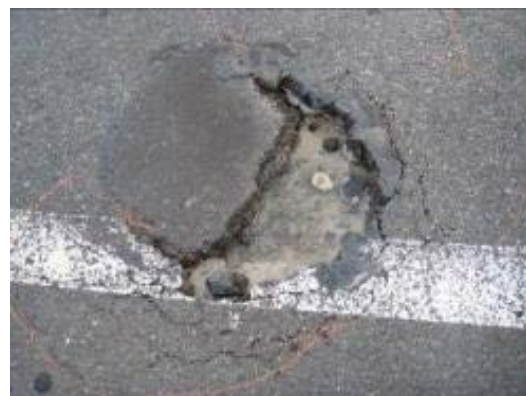
図-付 1.42 事例 7, 8 共通, ポットホール

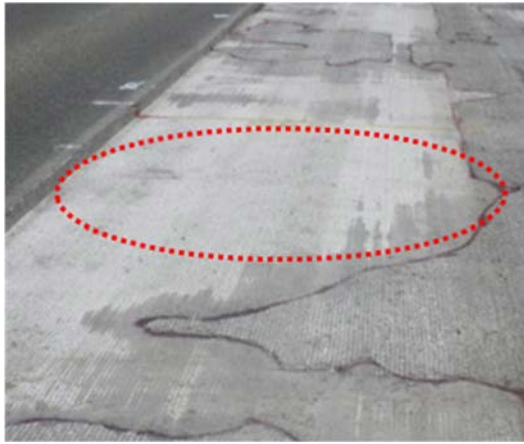
(a) ブラスト前

図-付 1.50 事例 9, 床版上面のショットブラスト前後におけるひび割れ周辺の状況

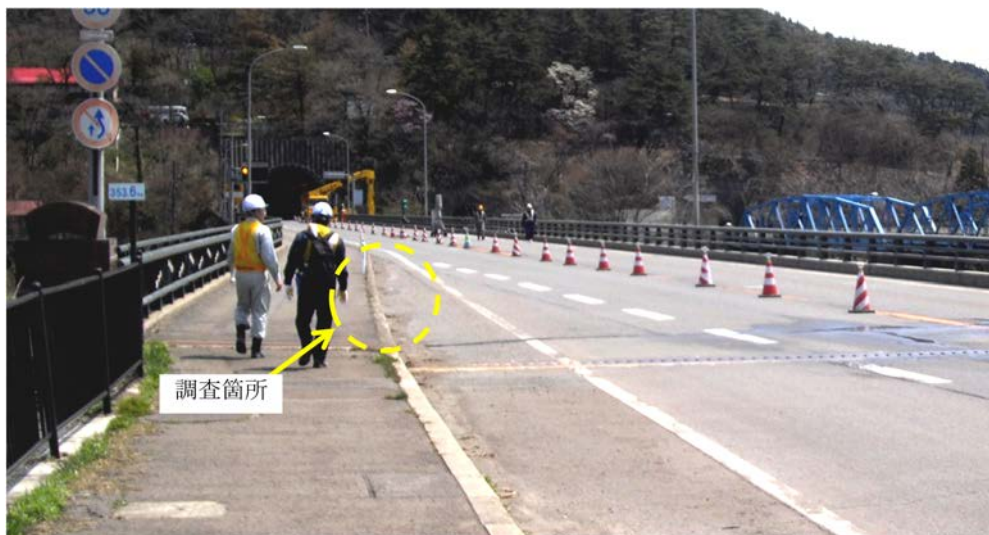
図-付 1.65 事例 12, 路面状況と調査箇所
