### 3. 疲労対策事例の紹介(その1)

梶原 仁

首都高速道路(株)

# 疲労対策事例の紹介（1）

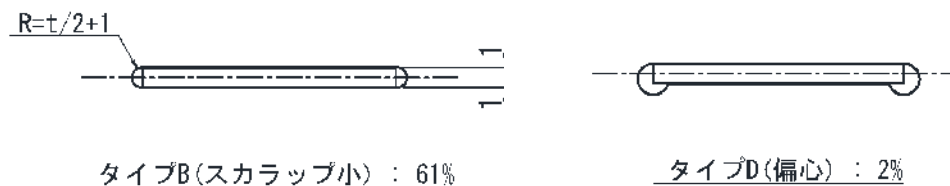
- ① 主桁系の曲げ応力により発生
- ② 主桁に横桁フランジを貫通させるためのスリットを設けた構造であり、製作時の溶接欠陥が生じやすい（発生起点となりうる）構造

主桁ウェブき裂進展後、脆性破壊を起こす可能性のあるき裂
