4. 疲労対策事例の紹介(その2)

阪神高速道路(株)

疲労対策事例の紹介(その2)

阪神高速道路(株) 大嶋 昇

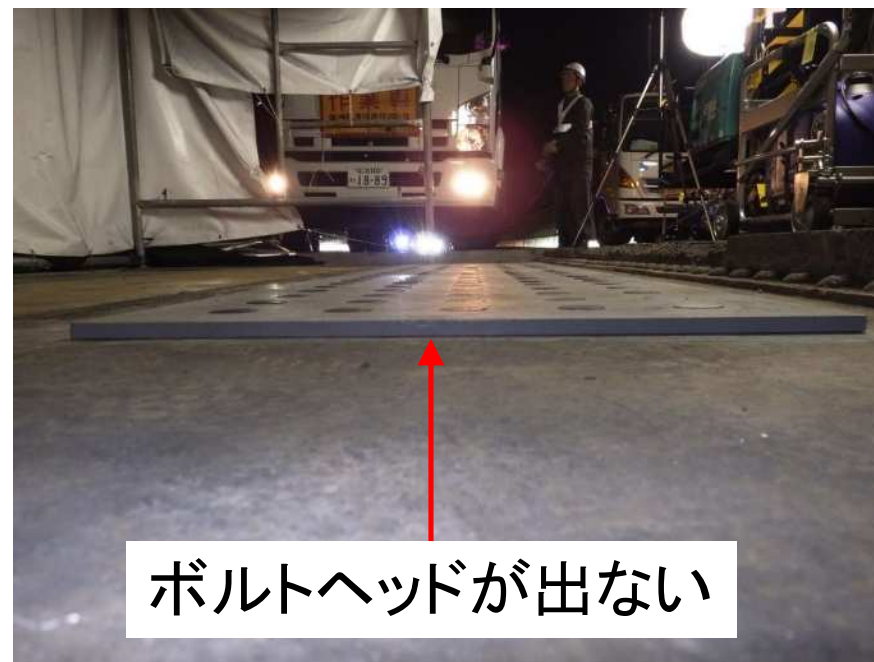
舗装耐久性向上のための取り組み

Uリブ取替え工法などではデッキ上面から当て板をするため
デッキプレート上面までボルトが貫通

→舗装かぶり厚の確保を念頭に、皿型高力ボルトを採用

防食の耐久性、舗装の耐久性が向上
