關東大地震震害調査報告

橋梁及び建築物之部

第一編 橋 梁

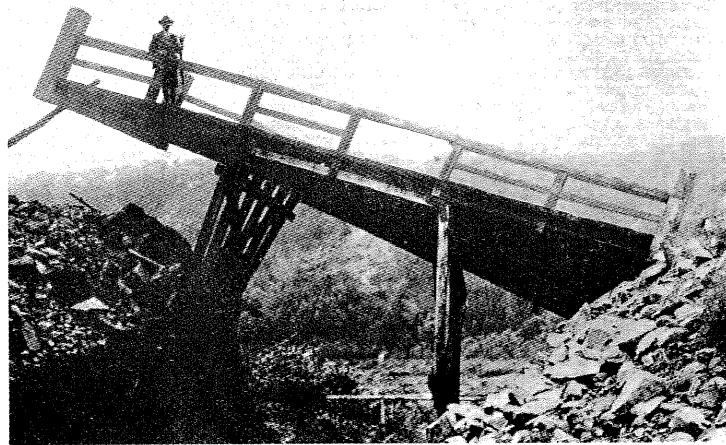
寫 真 第 三十一

箱根宮城野村 木賀橋被害状況
