第二編 建築物

第一章 総 説

第五節 東京市内に於ける建築物震害調

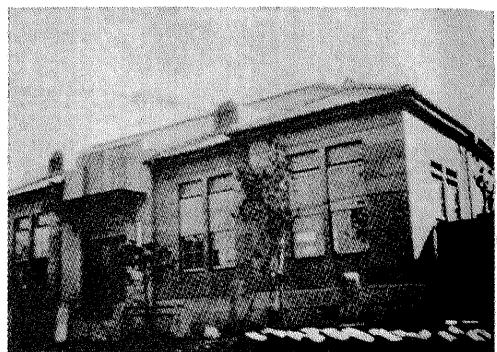
千葉縣木更津町 木更津稅務署(其一)

腰積と土臺との取付際附近に可なり激しき被害あり、壁面には被害無し。寫真第十は稅務署に隣接したる土蔵の甚しく破損したる實況を示せり。

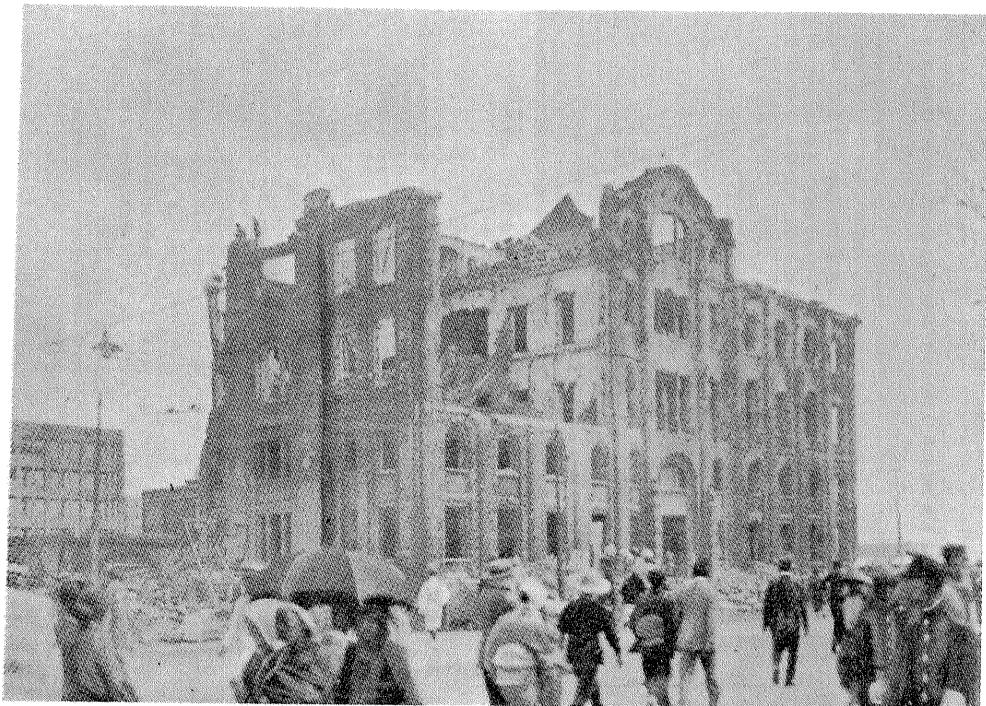
寫 真 第 二 十 三

東京市麹町區錢瓶町 高田商會被害狀況（其一）（南面）

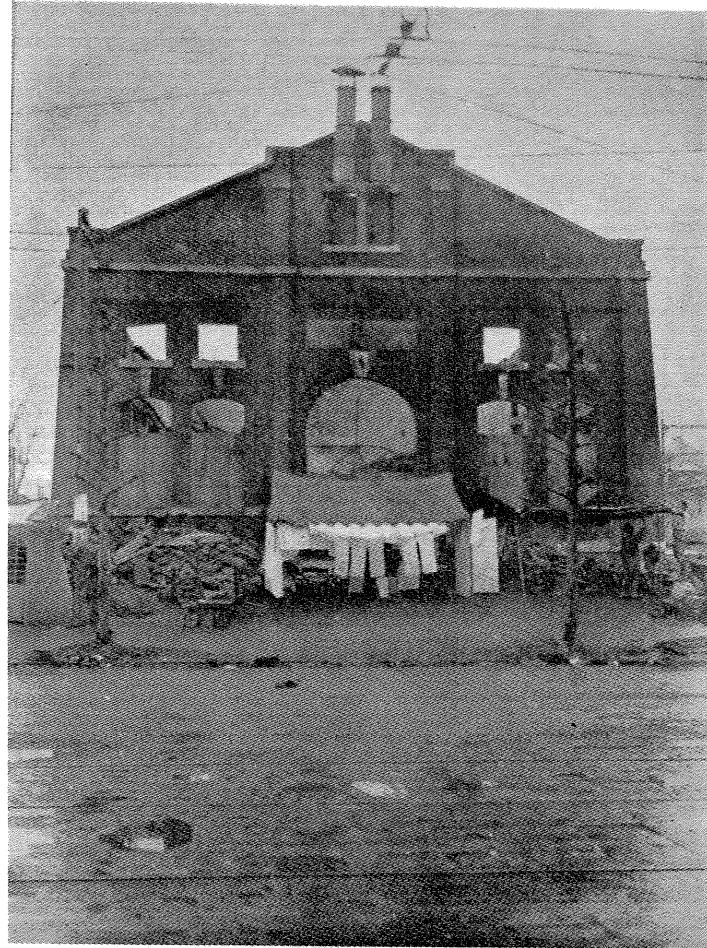
寫真第二十六

東京市麹町區永樂町 鐵道省變電所被害狀況（其一）（北妻）

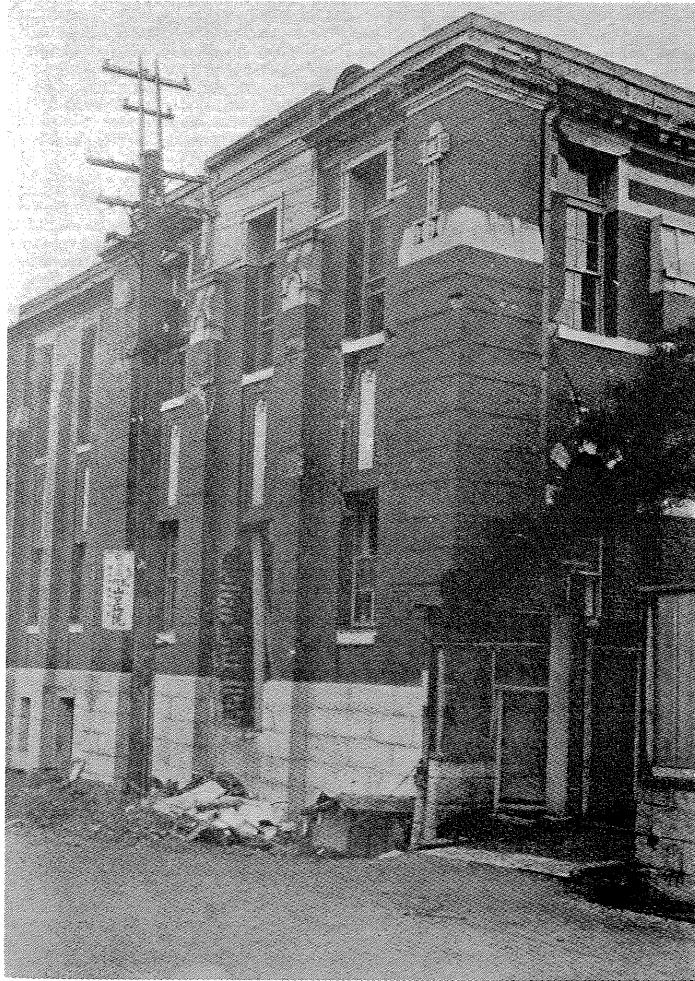
寫眞第二十九

東京市麁町區三番町 中央電話局九段分局新館被害狀況（其一）（西南隅）

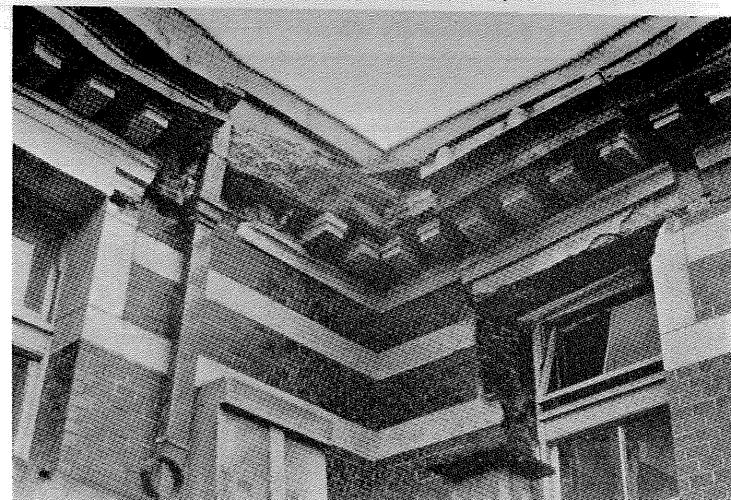
寫眞第三十

東京市麁町區三番町 中央電話局九段分局新館被害狀況（其二）（東北入隅）

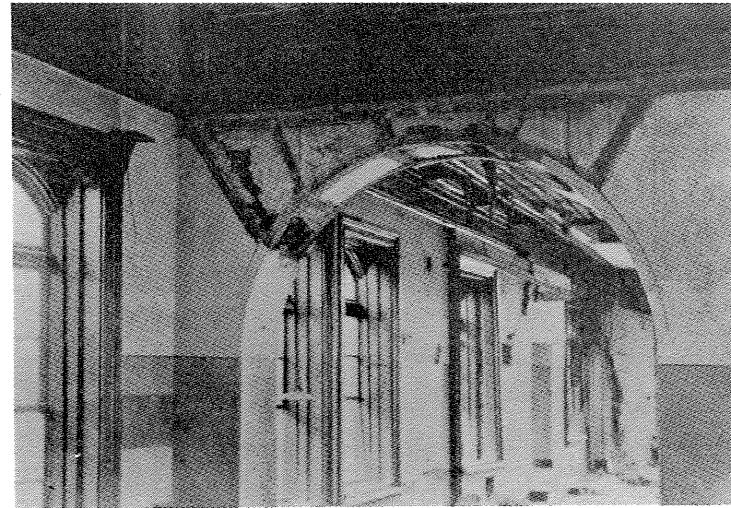
寫眞第三十一

東京市麁町區三番町 中央電話局九段分局舊館被害狀況（室內迫持）

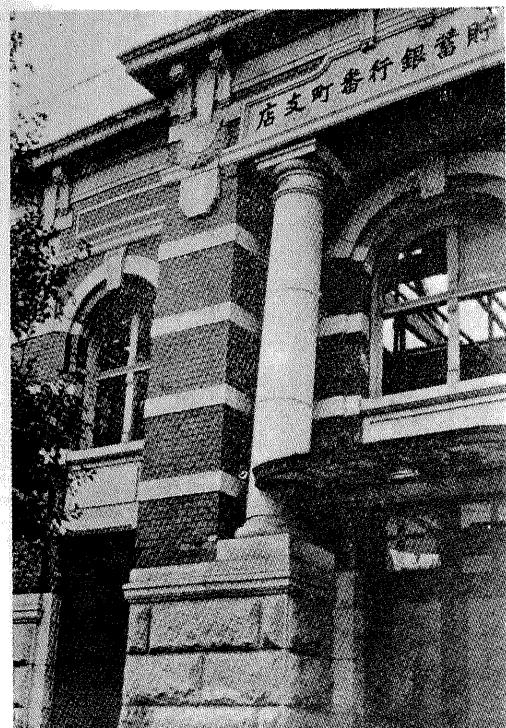
寫 真 第 三 十 六

東京市麹町區三番町 川崎貯蓄銀行番町支店
被害狀況（其二）（南正面入口）

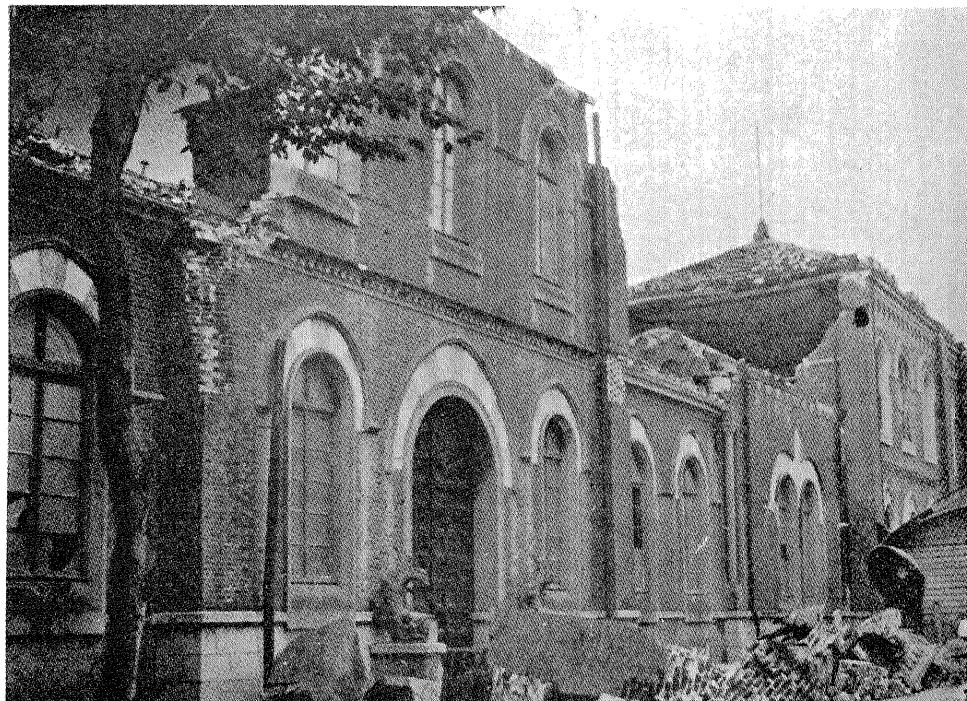
寫 真 第 三 十 八

東京市麹町區九段 遊就館陳列所被害狀況（其一）（東側）

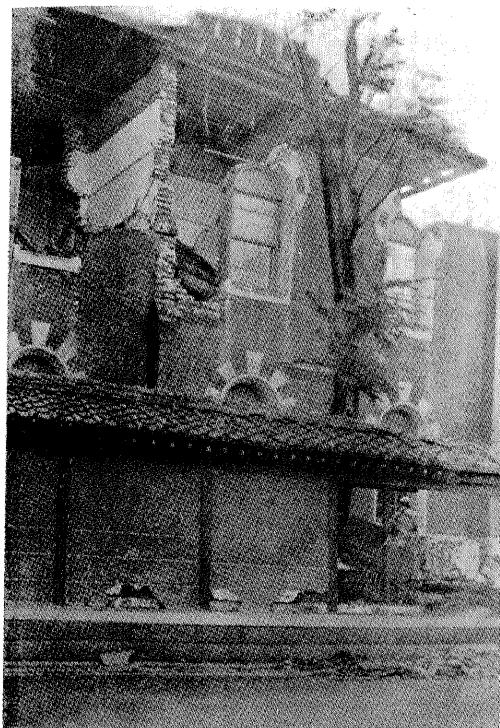
寫真第四十一

東京市麹町區九段 遊就館圖書室被害狀況
(其二) (東側)

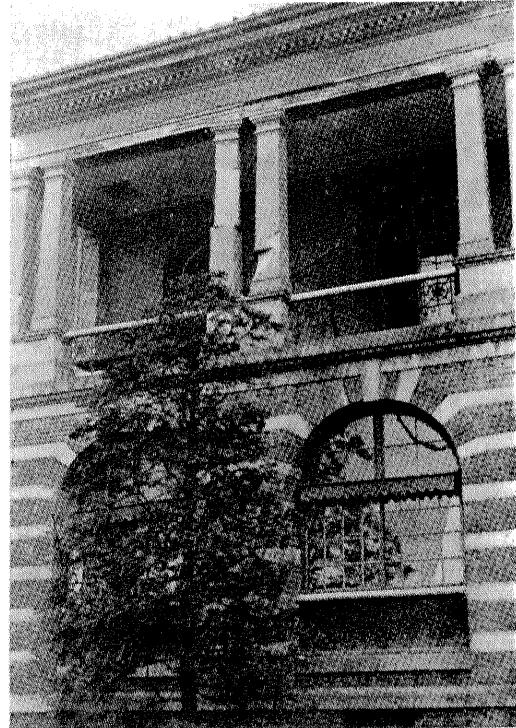
寫真第四十二

東京市麹町區九段 借行社被害狀況
(其一) (東面)

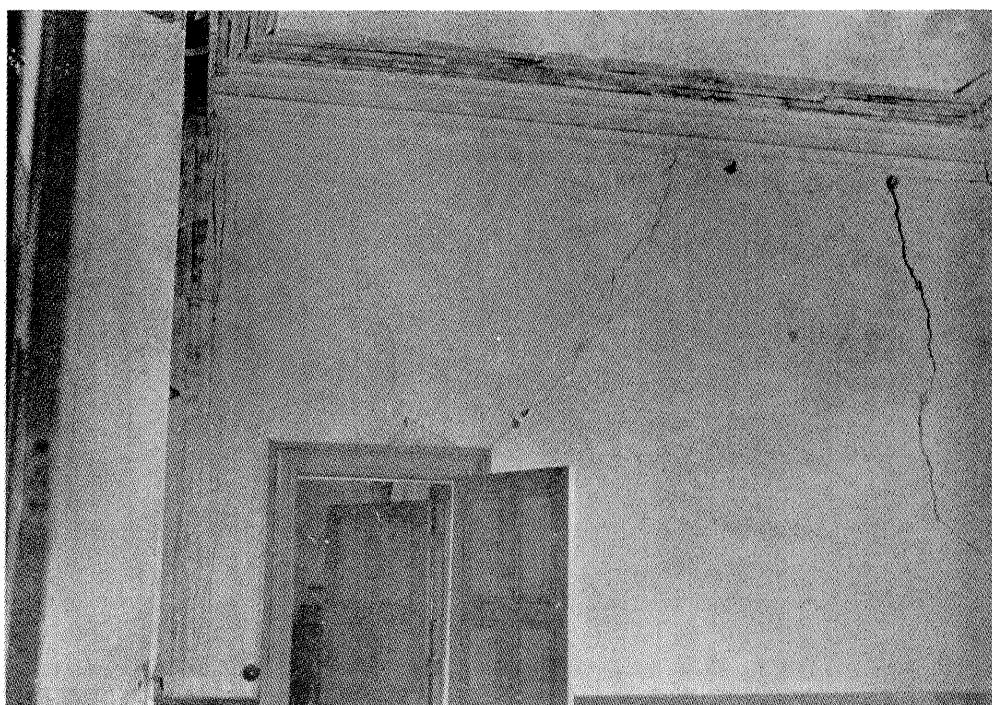
寫真第四十三

東京市麹町區九段 借行社被害狀況(其二) (第二階間仕切北寄)

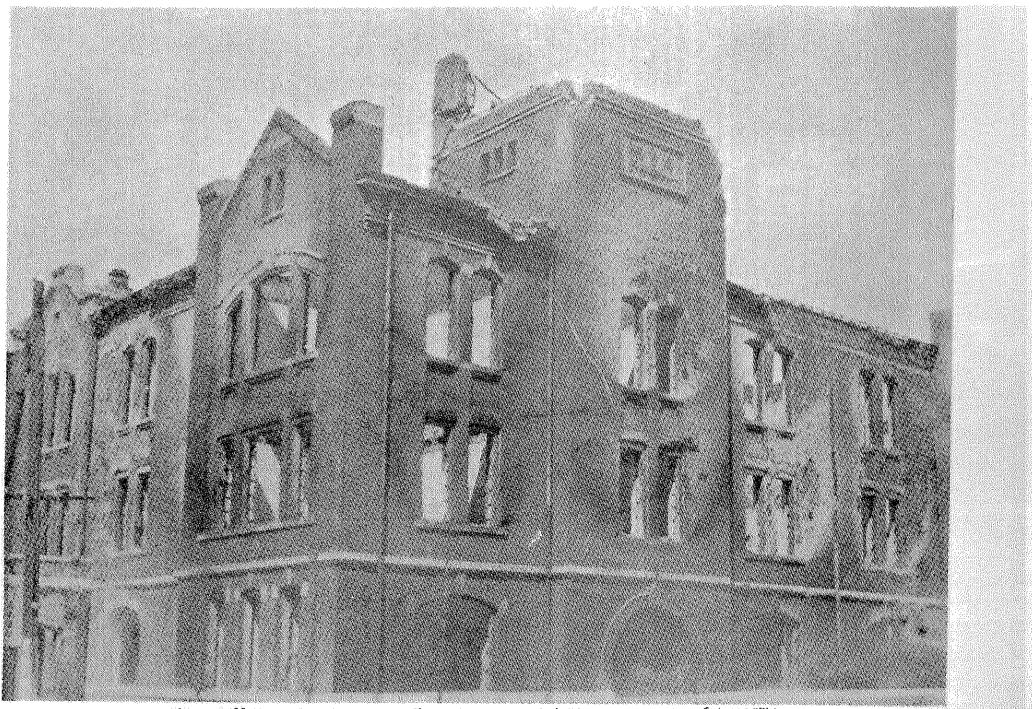
寫 真 第 四 十 五

東京市麹町區大手町 丸ノ内煙草專賣局被害状況（其一）（東南隅）

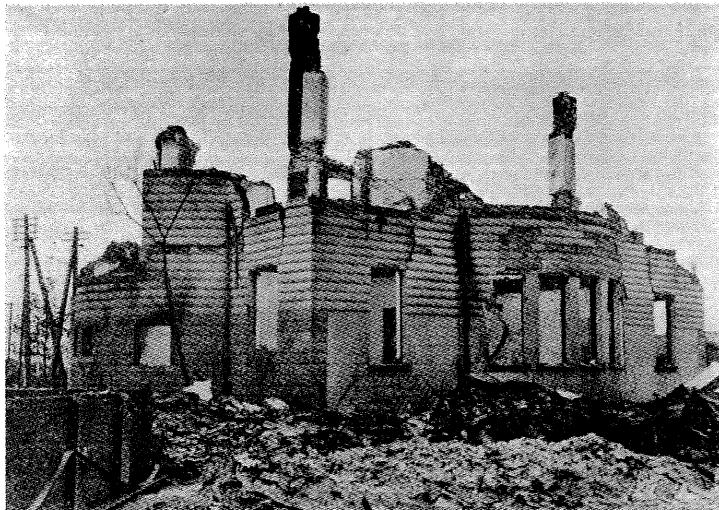
寫真第四十七

東京市麹町區大手町通 大日本私立衛生會被害狀況（東南隅）

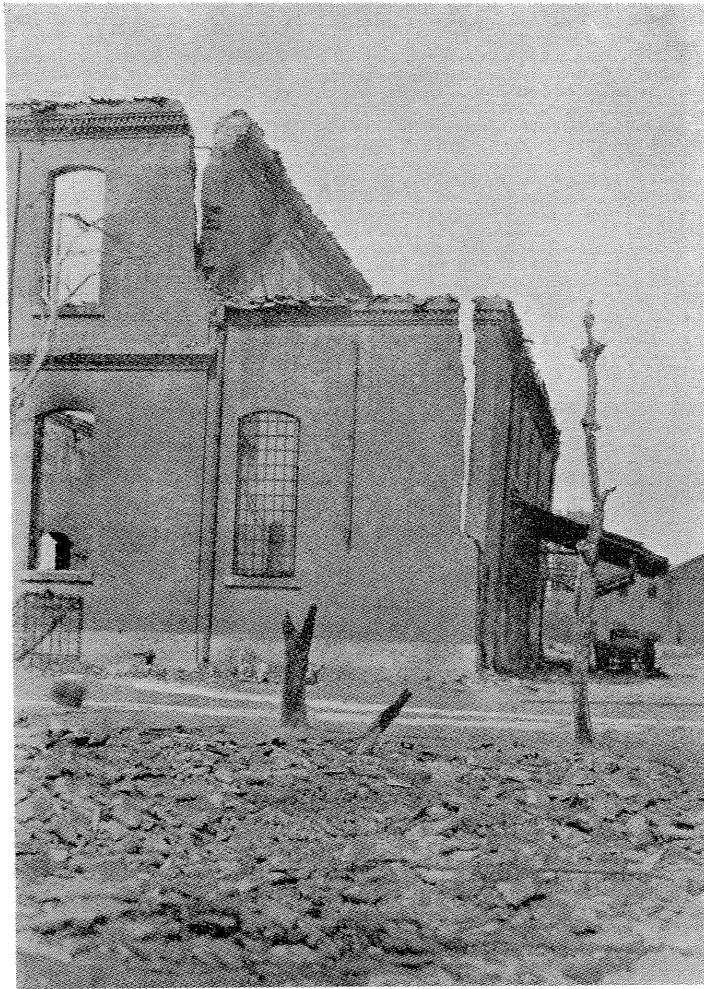
寫真第四十九

東京市麹町區大手町 印刷局分工場被害狀況（其二）（東南隅）

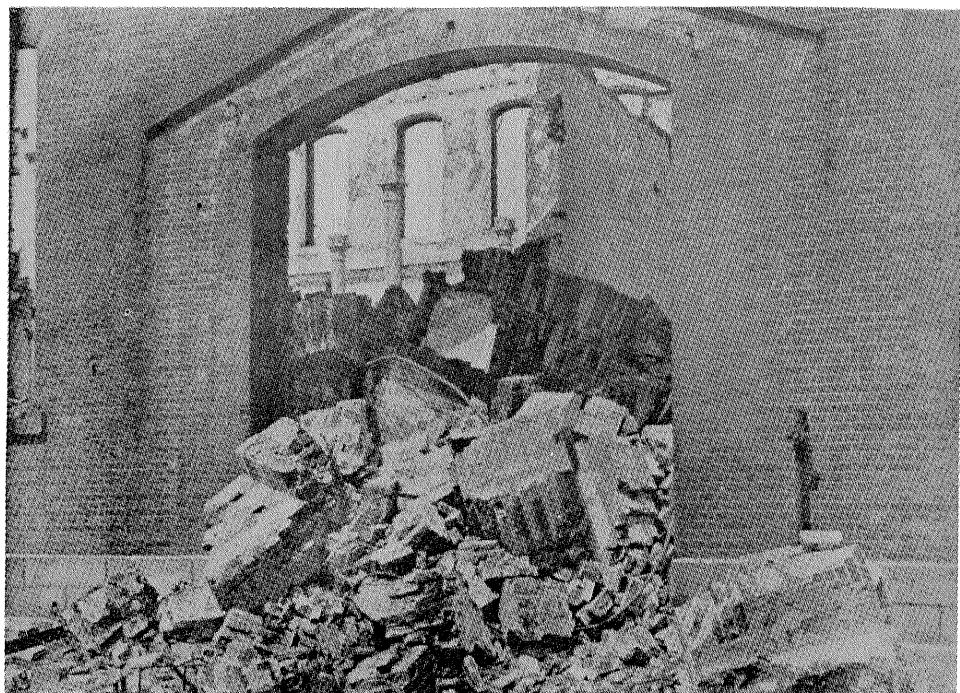
寫 真 第 五 十

東京市麹町區大手町 印刷局分工場被害狀況（其三）（南入口）

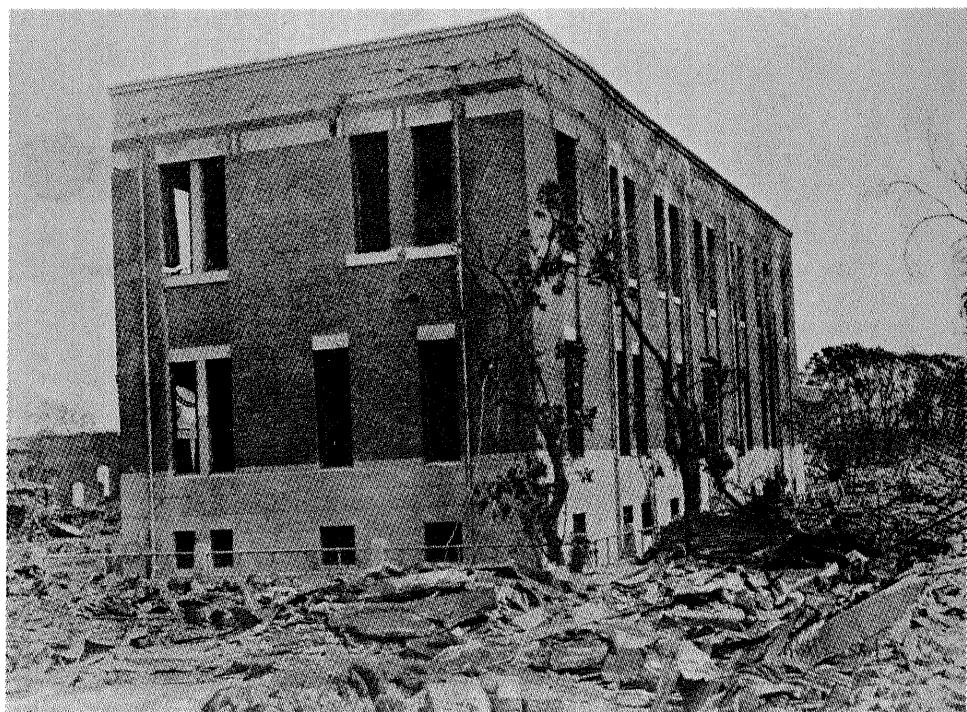
寫 真 第 五 十 一

東京市麹町區大手町 印刷局工作課被害狀況（西面）

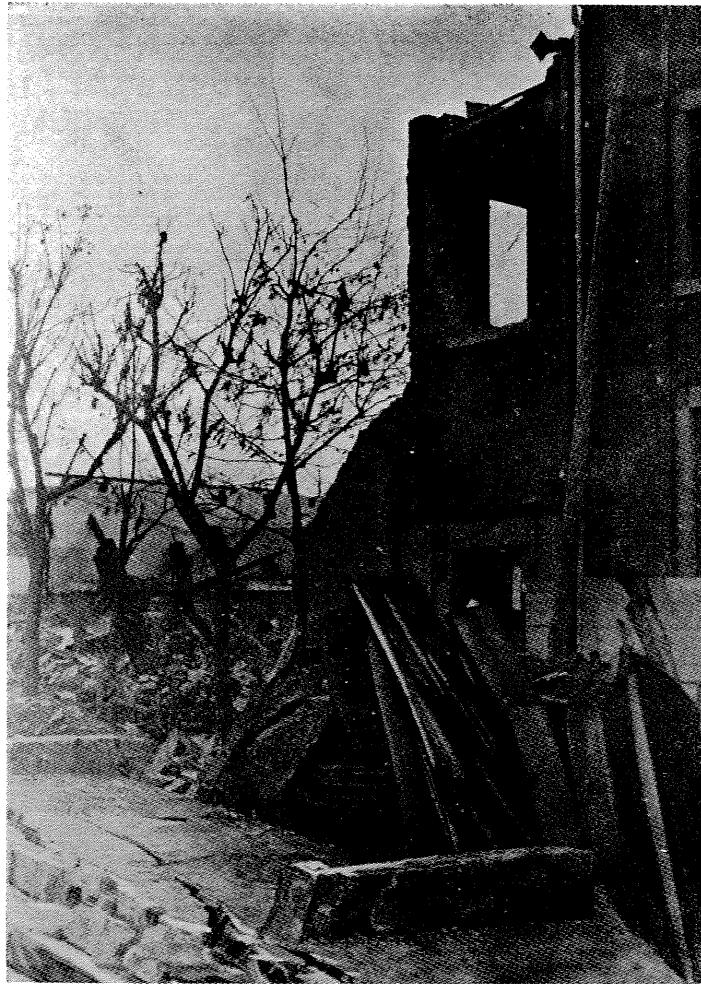
寫真第五十三

東京市麹町區大手町 印刷局活版部被害状況（其二）（大手町通西道傍側）

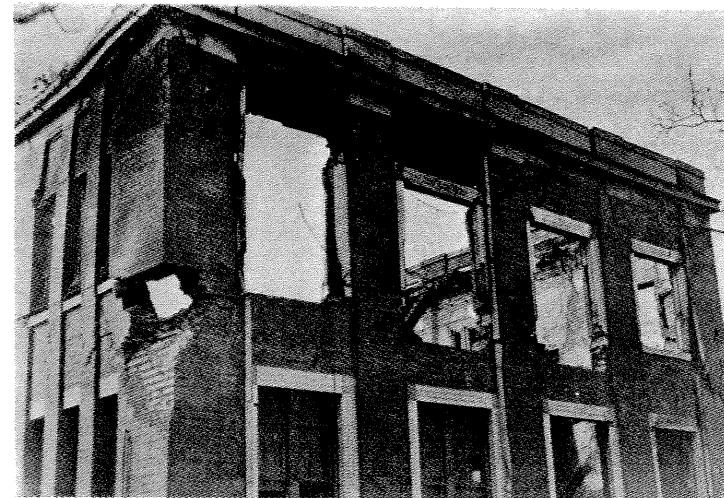
寫真第五十二

東京市麹町區大手町 印刷局活版部被害状況（其一）（新築東南面）

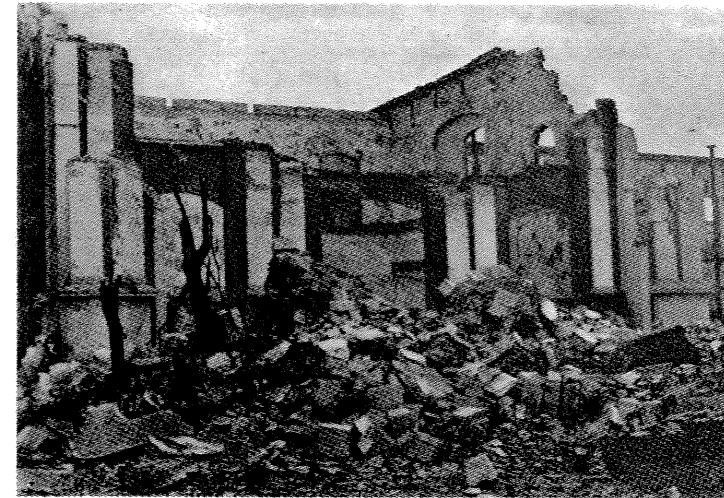
寫真第五十四

東京市麹町區大手町 印刷局印刷部被害状況（其三）（舊館南正面）

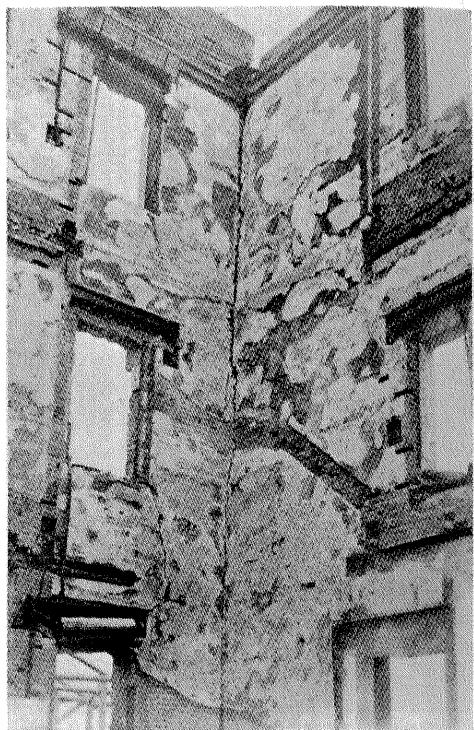
寫真第六十七

東京市日本橋區元大工町 東京信託株式會社
被害狀況（其二）（東北隅内部）

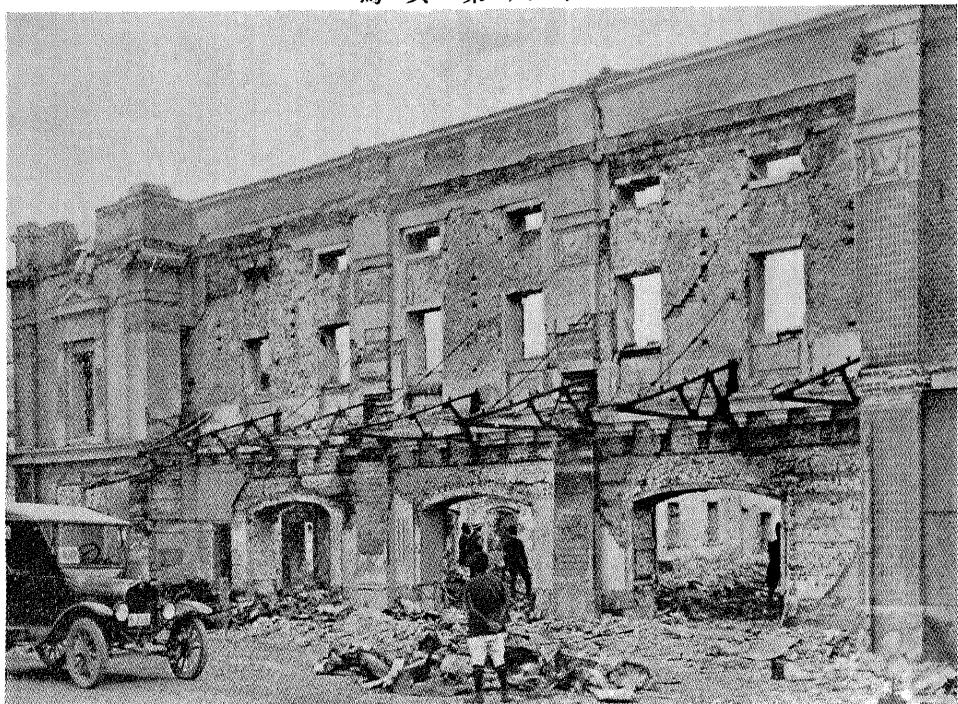
寫真第六十八

東京市日本橋區久松町 明治座被害狀況（西正面）

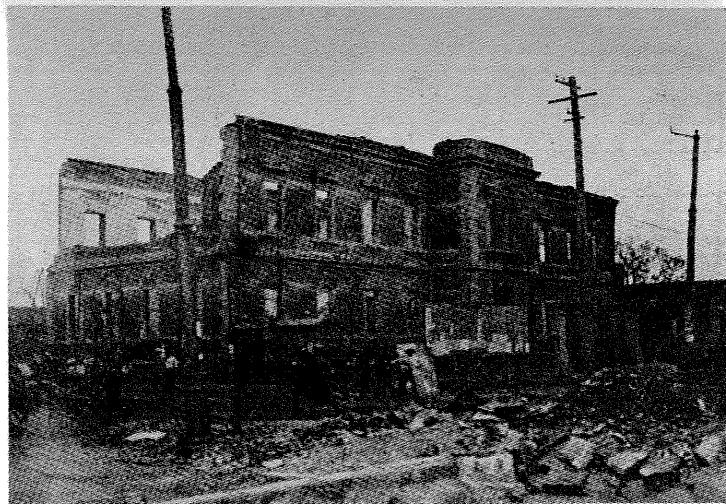
寫真 第七十八

東京市神田區錦町一丁目 神田區役所被害狀況（其二）（東正面）

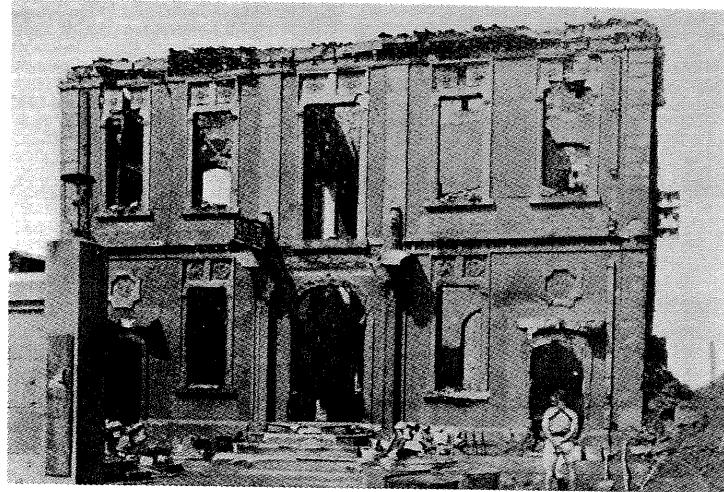
寫真 第八十

東京市淺草區藏前片町 山吉商店被害狀況（東正面）

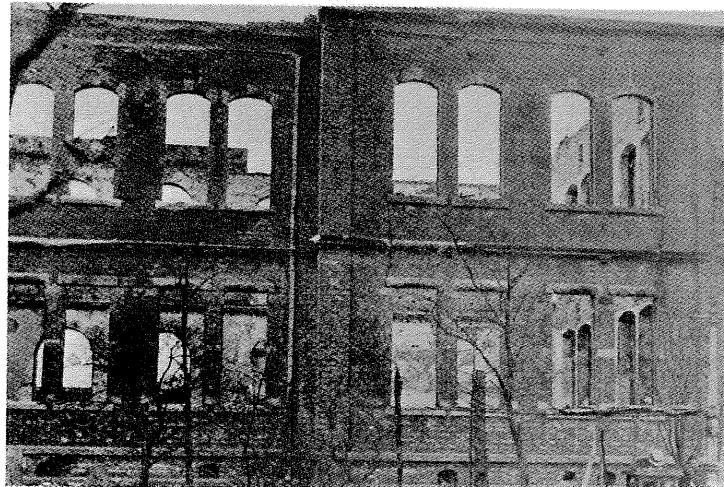
寫真 第八十二

東京市淺草區藏前片町 東京高等工業學校本館被害狀況（西北隅）

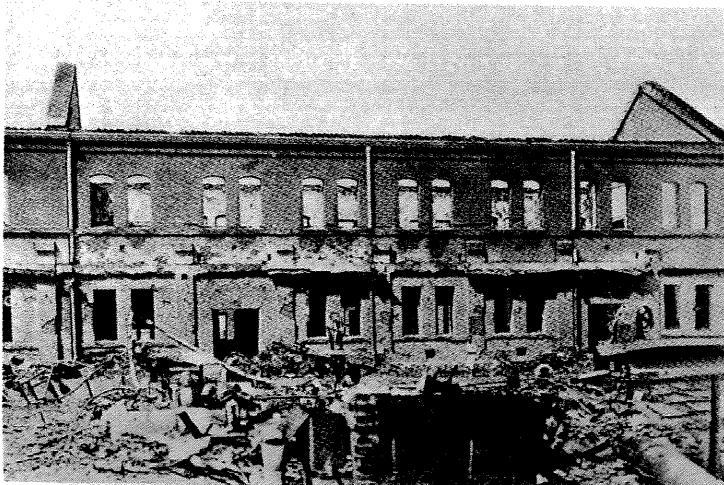
寫真 第八十一

東京市淺草區藏前片町 煙草專賣局淺草分局工場被害狀況（東背面）

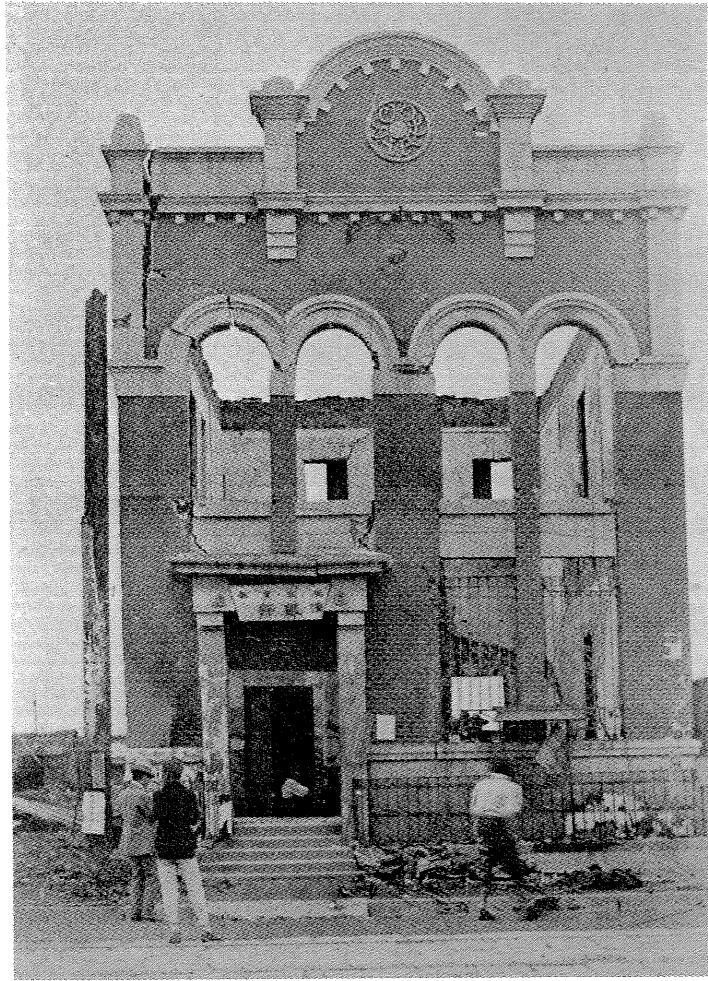
寫真 第八十五

東京市本所區永倉町 日進銀行支店被害狀況（南正面）

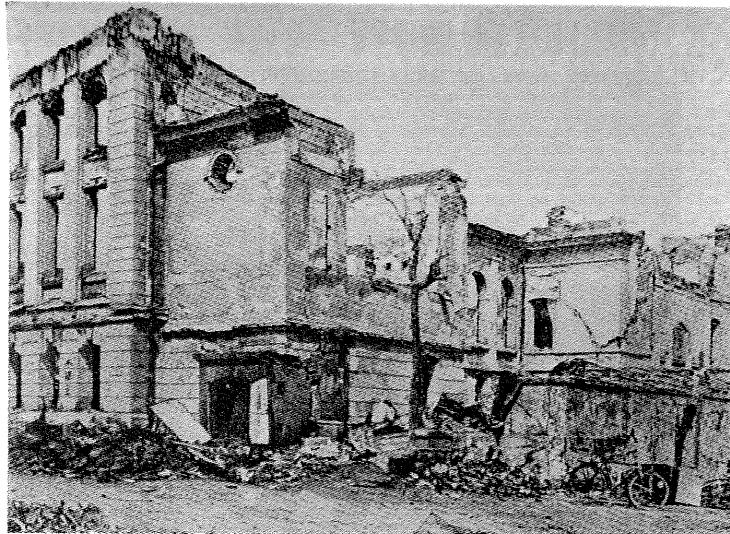
寫 真 第 九 十一

東京市本郷區春木町 本郷座被害状況（其一）（東南隅）

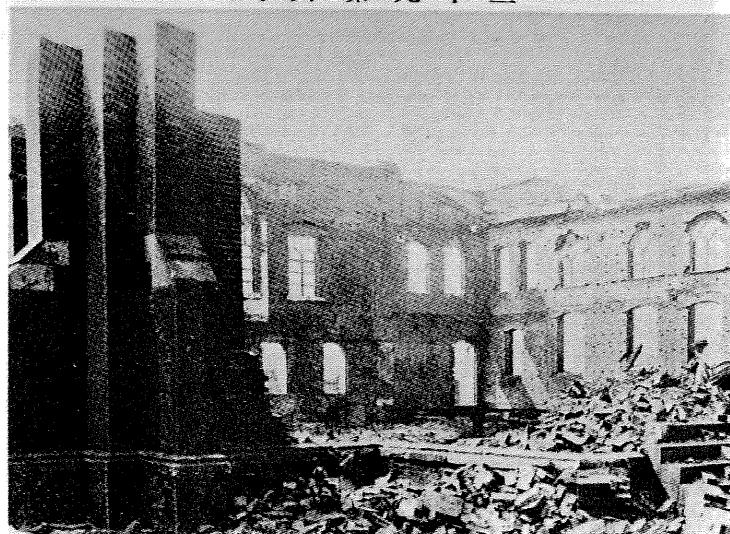
寫 真 第 九 十三

東京市本郷區本郷三丁目 本郷キリスト教會被害状況（北面）

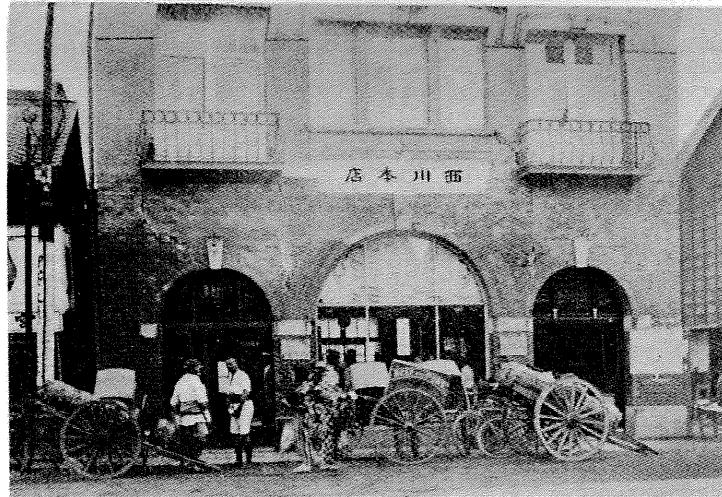
寫 真 第 九 十 八

東京市小石川區傳通院前 西川牛肉店被害狀況（北正面）

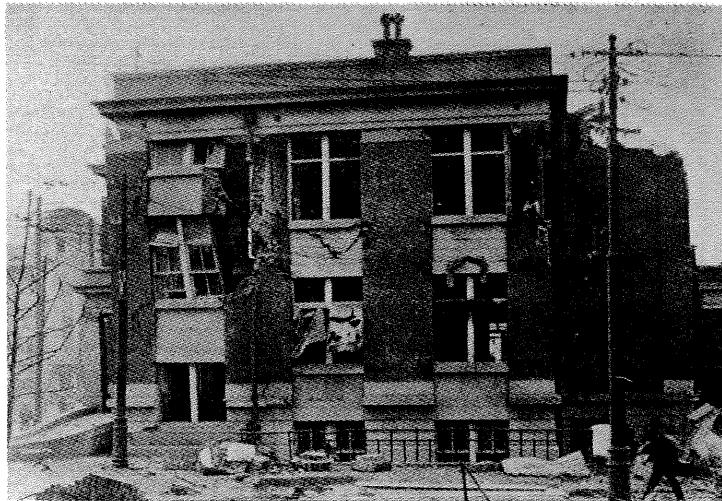
寫真第百十一

東京市四谷區新宿町 東京市電氣局新宿派出所被害狀況（其二）（北裏面）

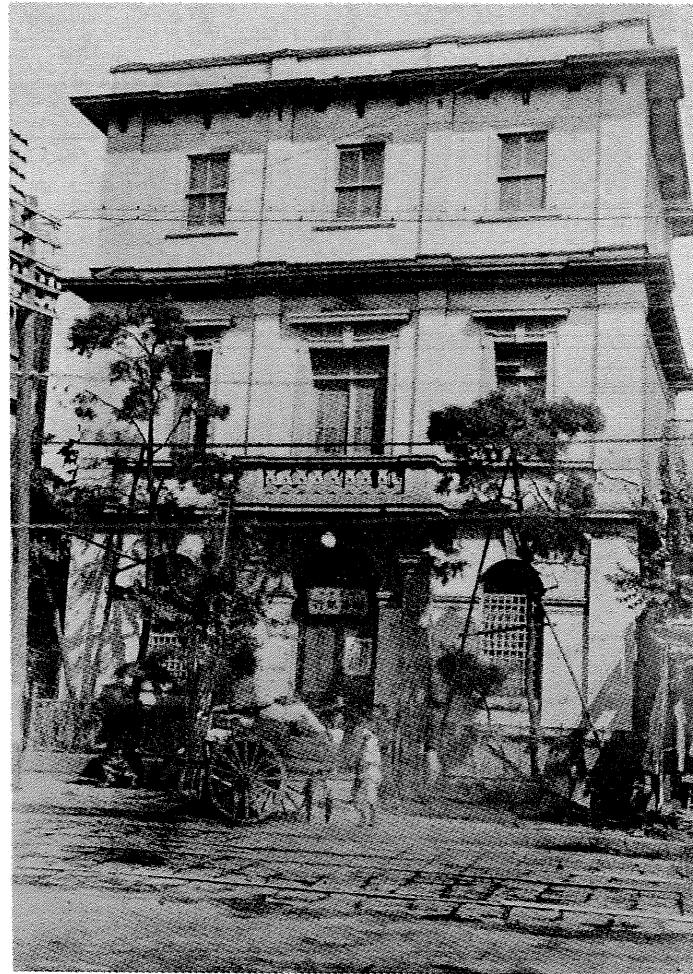
寫真第百十三

東京市四谷區傳馬町 四谷銀行被害狀況（其一）（南正面）

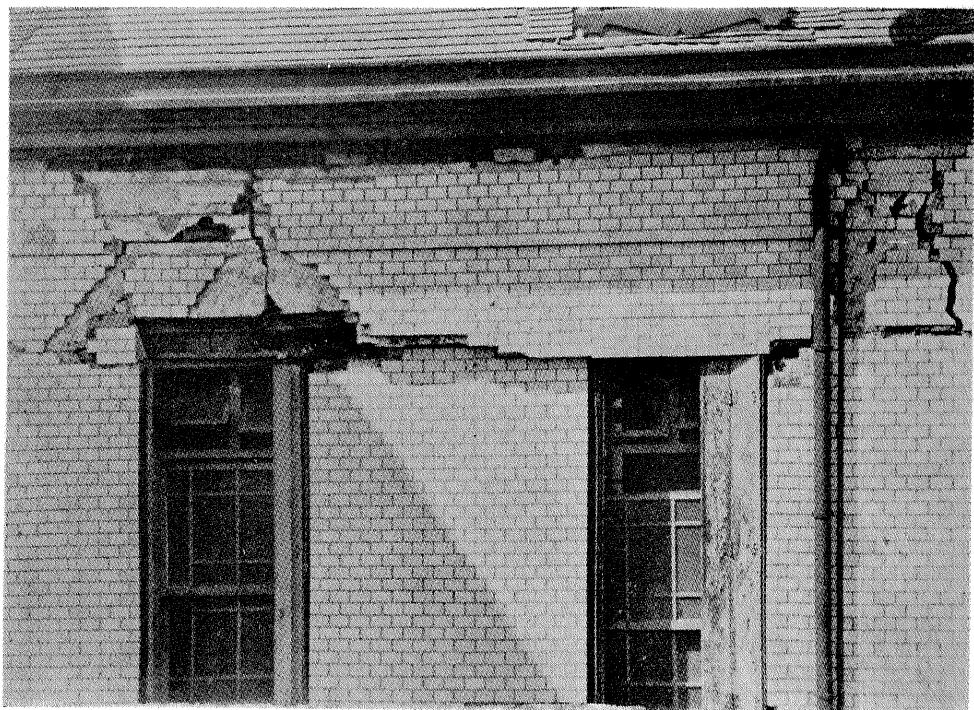
寫真第百十四

東京市四谷區傳馬町 四谷銀行被害状況（其二）（東側）

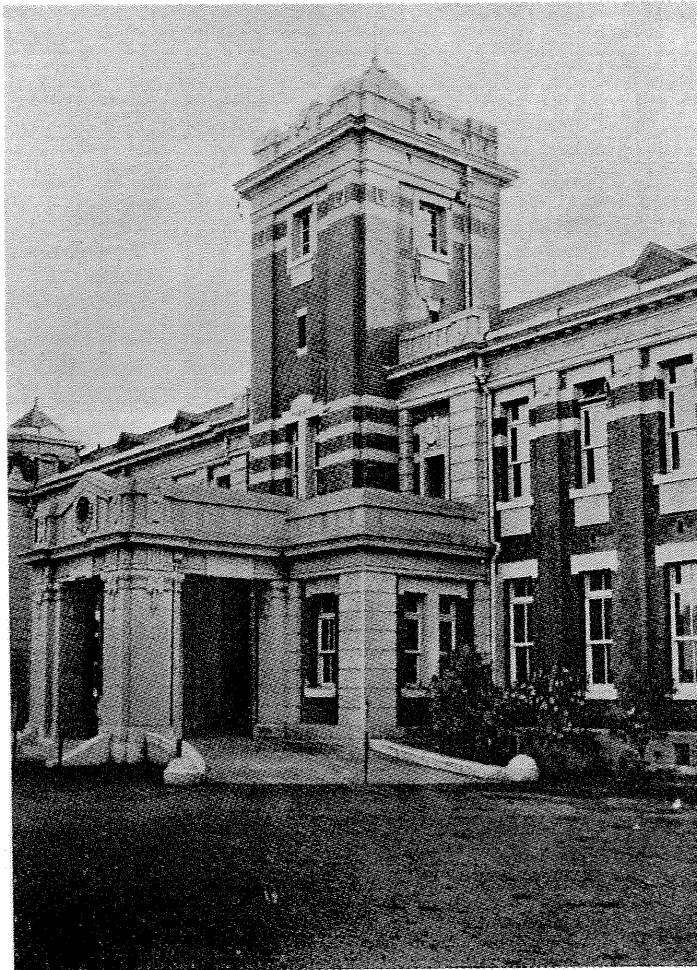
寫真第百十八

東京府豊多摩郡澁谷町青山七丁目 青山學院高等科被害狀況
(其一) (東正面)

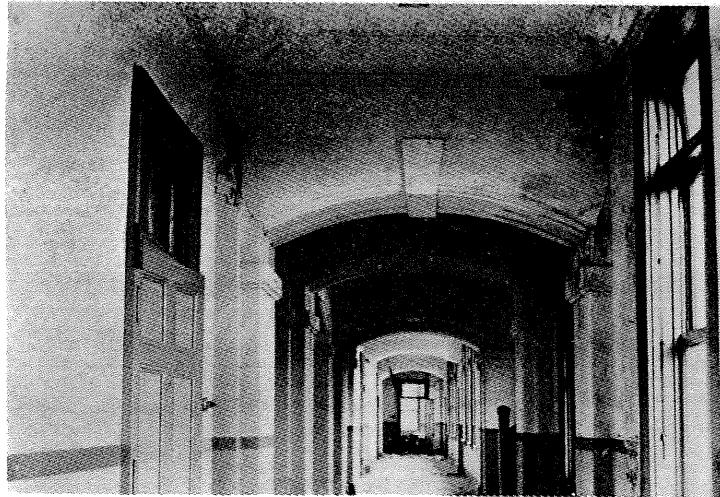
寫真 第百二十三

東京府豊多摩郡澁谷町青山七丁目 青山學院高等科被害状況(其六)
(正面二階廊下)

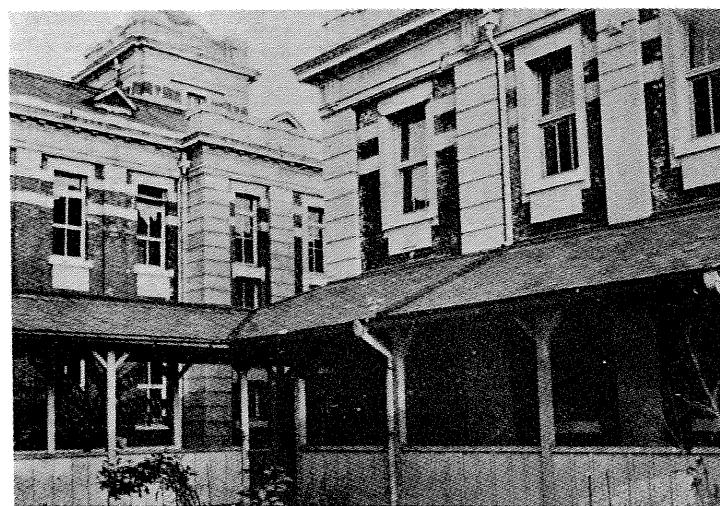
寫真 第百二十六

東京府豊多摩郡澁谷町青山七丁目 青山學院高等科被害状況(其九)
(講堂東北隅)

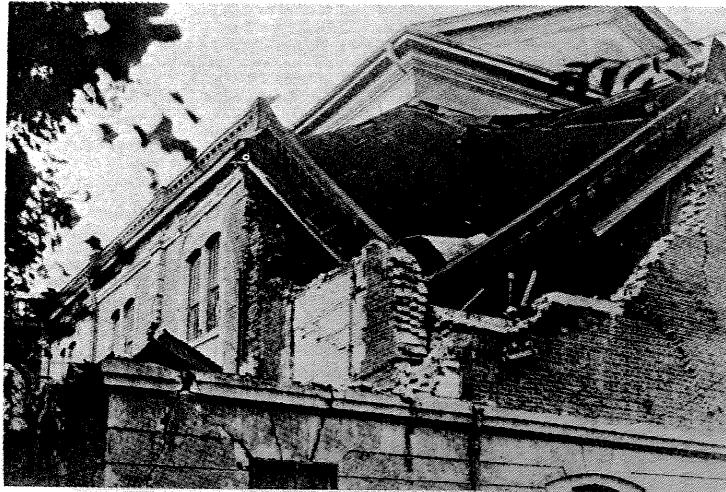
寫真 第百二十八

東京府豊多摩郡渋谷町青山七丁目 青山學院神學部講堂被害狀況
(其二) (西南隅)

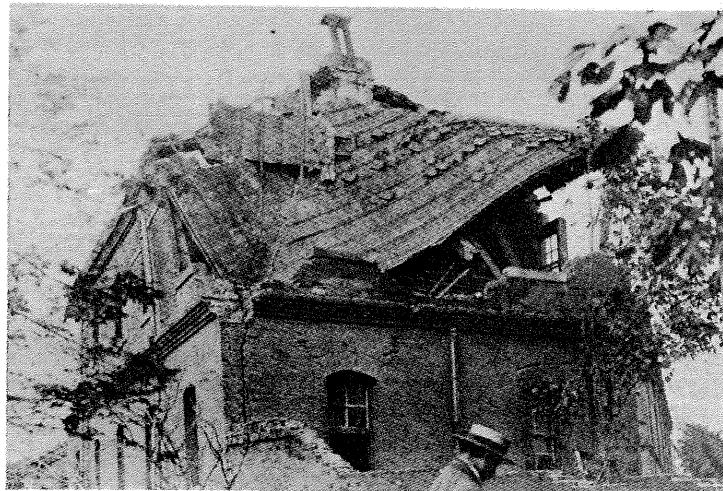
寫真 第百二十九

東京市麻布區龍土町 麻布三聯隊下士集會所被害狀況
(東妻)

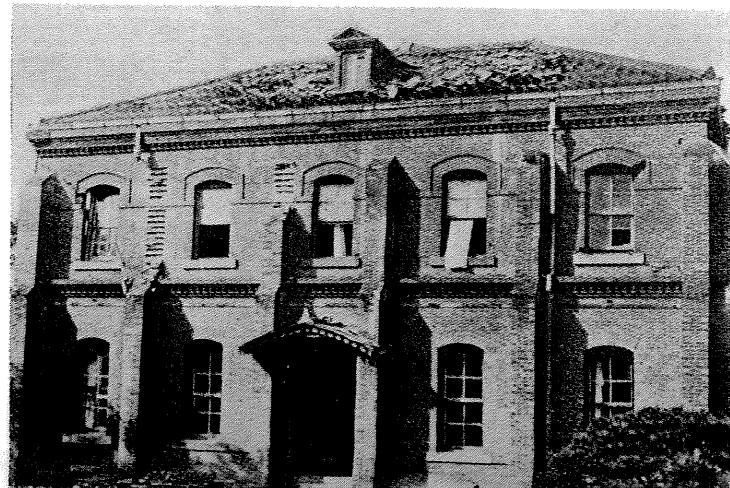
寫真 第百三十

東京市麻布區龍土町 麻布三聯隊將校集會所被害狀況
(南側)

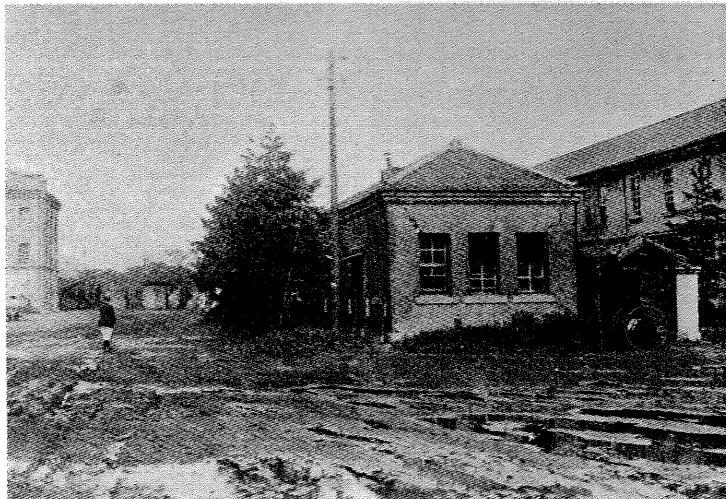
寫真 第百三十一

東京市麻布區龍土町 麻布三聯隊統工場被害狀況（南妻）

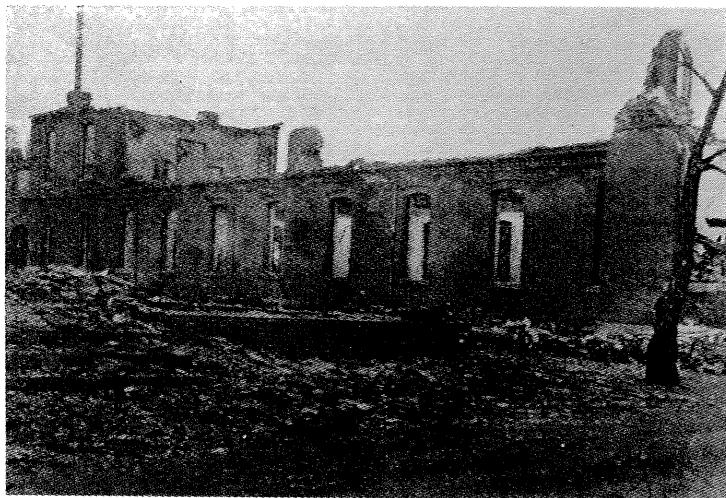
寫真 第百三十二

東京市芝區鎌岩町 慈惠院病院被害狀況（其一）（東館東南側）

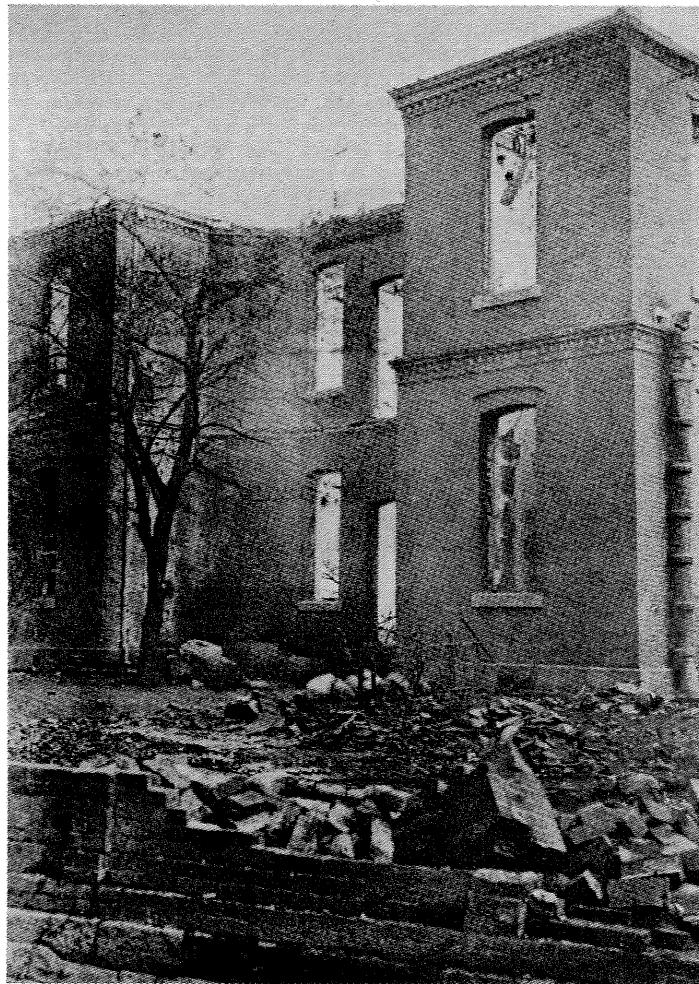
寫真 第百三十三

東京市芝區愛宕町 慈惠院病院被害狀況（其二）（西館西妻）

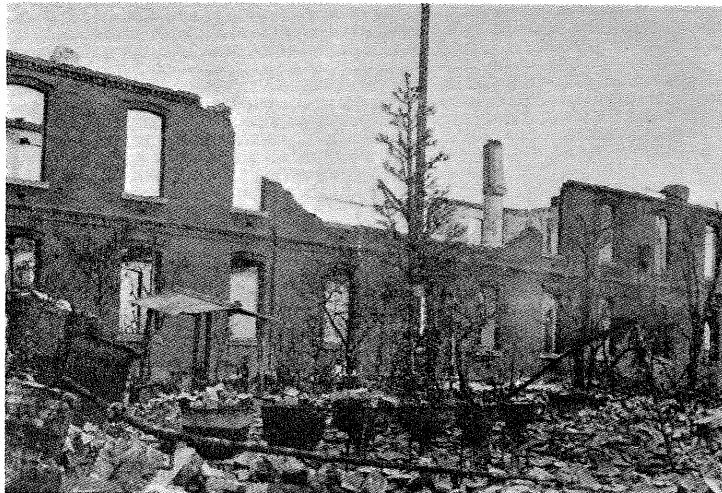
寫真 第百三十四

東京市芝區愛宕町 慈惠院病院被害状況（其三）（西館南側）

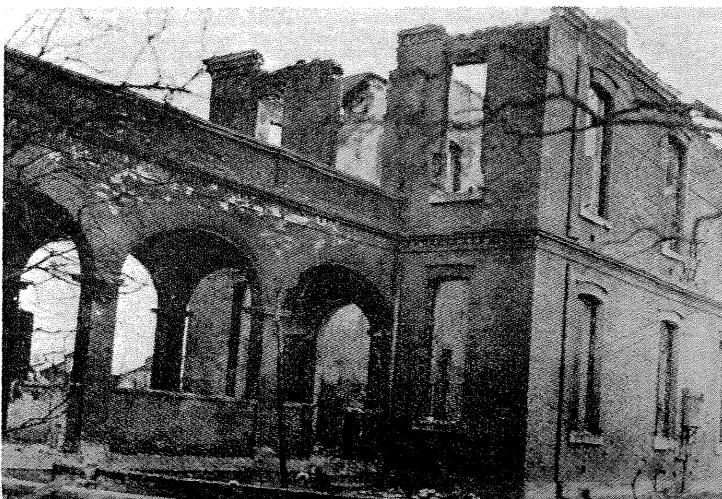
寫真 第百三十五

東京市芝區愛宕町 慈惠院病院被害状況（其四）（東館及び渡廊下）

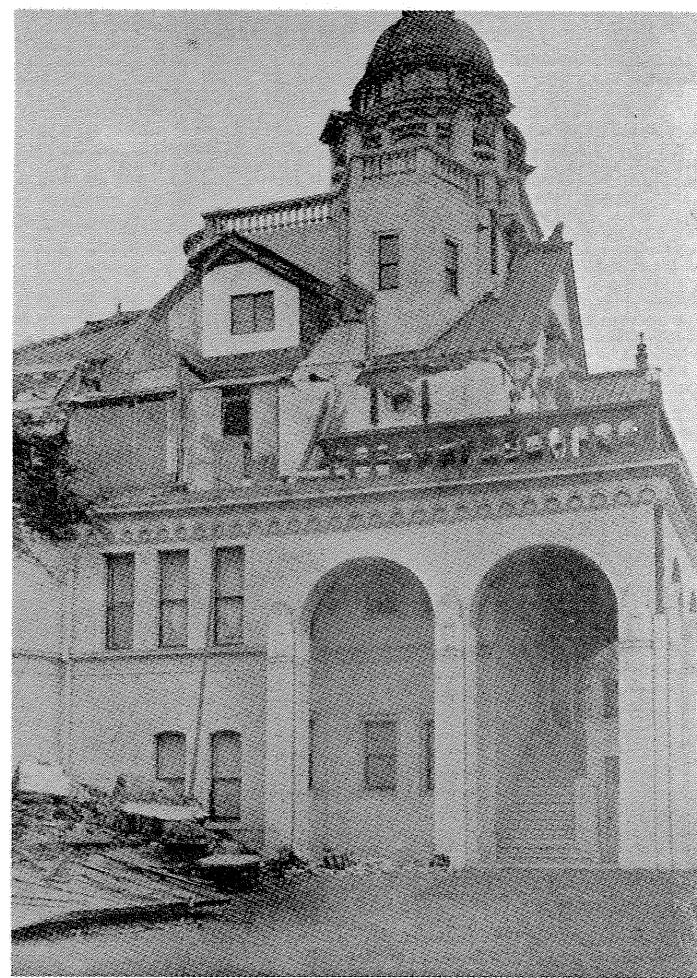
寫真 第百三十九

東京市芝區白金臺町 藤山工業圖書館被害狀況（其二）（東北入口）

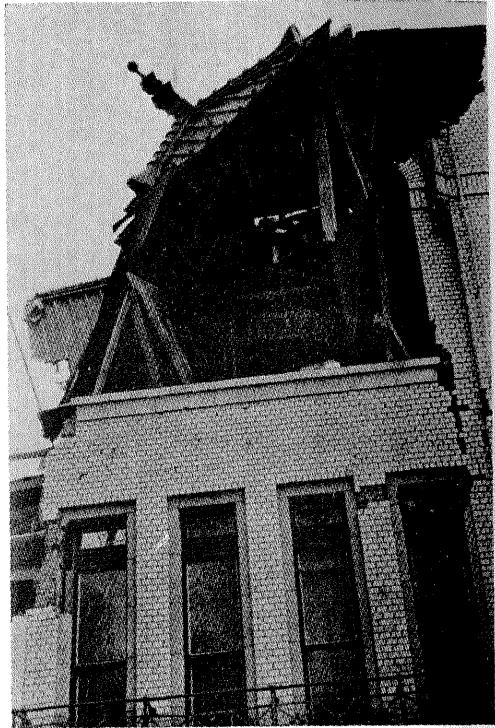
寫真 第百四十一

東京市芝區白金臺町 藤山工業圖書館被害狀況
(其四) (西南部)

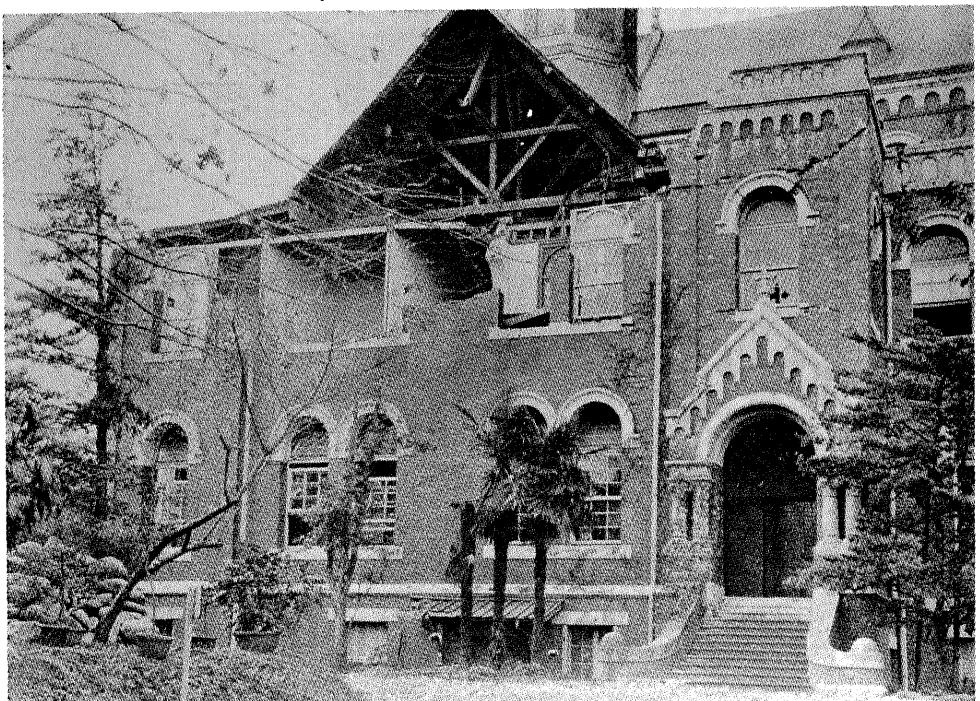
寫真 第百四十二

東京市芝區白金三光町 聖心女子學院被害狀況 (其一) (東正面)

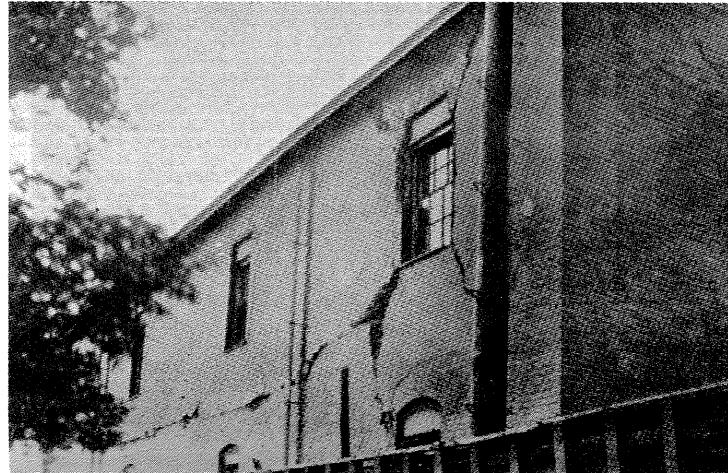
寫真 第百五十三

東京市芝區車町 車町變電所被害狀況（其二）（北側）
