第二編 建築物

第一章 総 説

第五節 東京市内に於ける建築物震害調

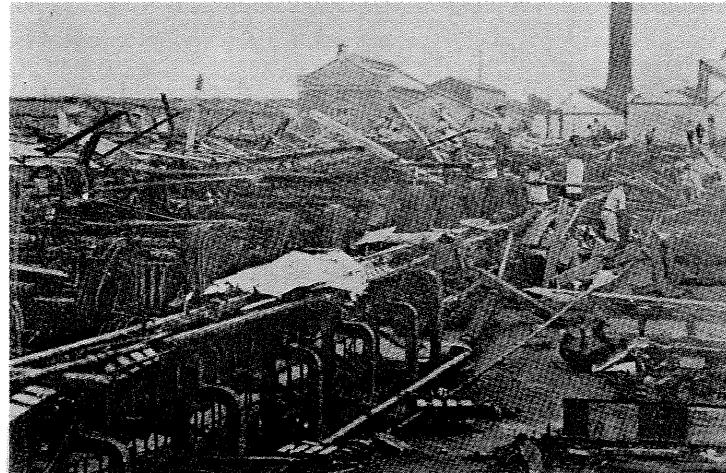
寫真 第百五十五

東京府南葛飾郡龜戸町 東洋モスリン株式會社第三工場被害狀況（其一）
（西側前面より）

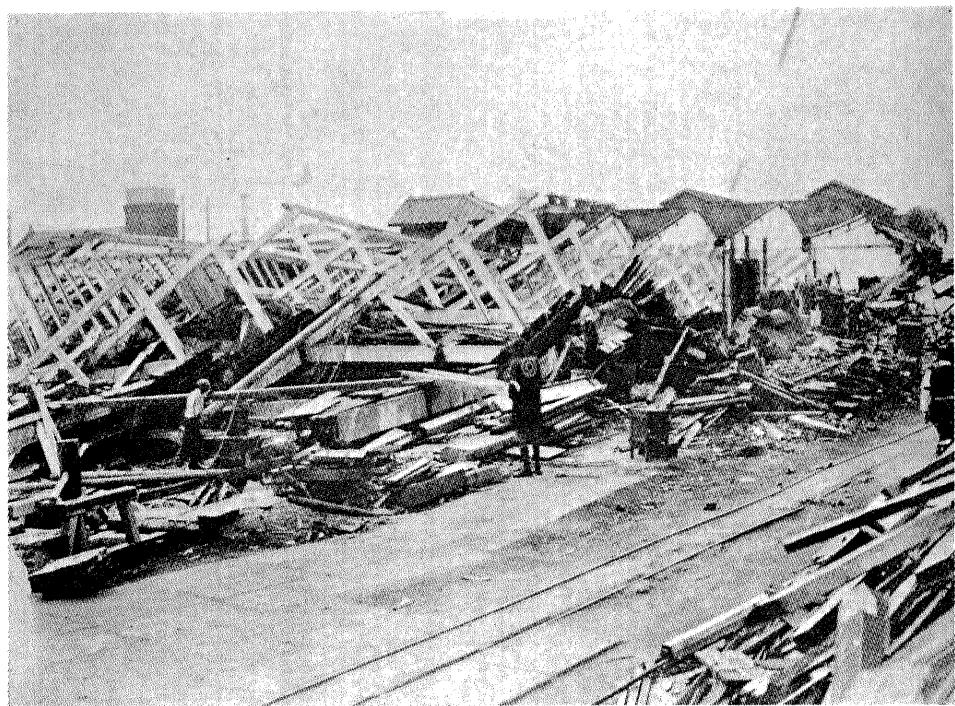
寫真 第百五十九

東京府南葛飾郡隅田村 鎮淵紡績株式會社第一工場被害状況（其一）（西側より）

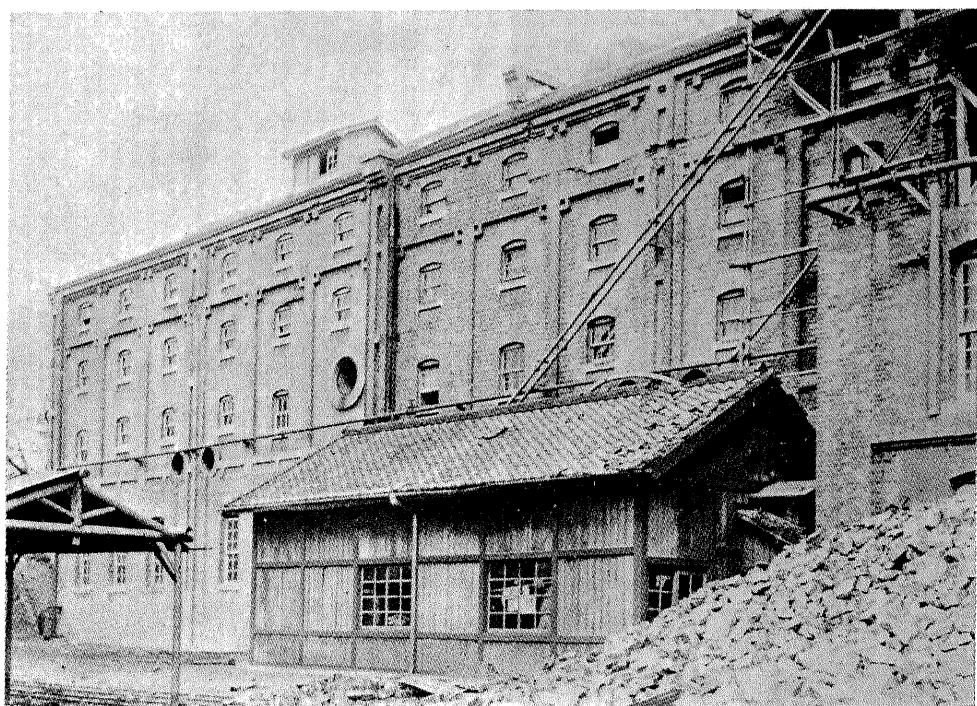
寫 真 第 百 六 十 一

東京府荏原郡目黒町 大日本麥酒株式會社エビス工場製麥所被害狀況（南面）

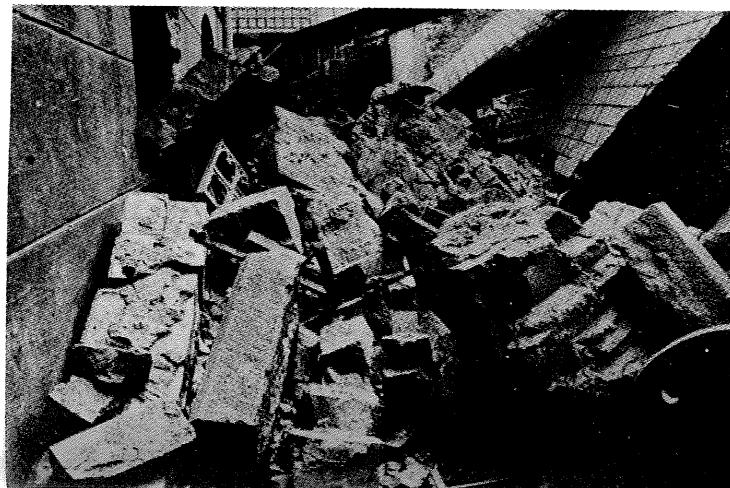
寫真 第百六十五

東京帝國大學 工學部本館北西隅全般に切妻の墜落する状態

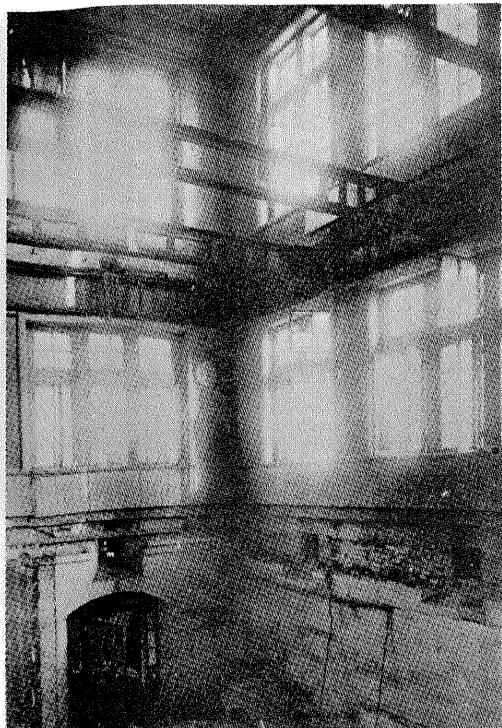
寫真 第百六十三

東京帝國大學 工學部本館東南隅內部被害狀況

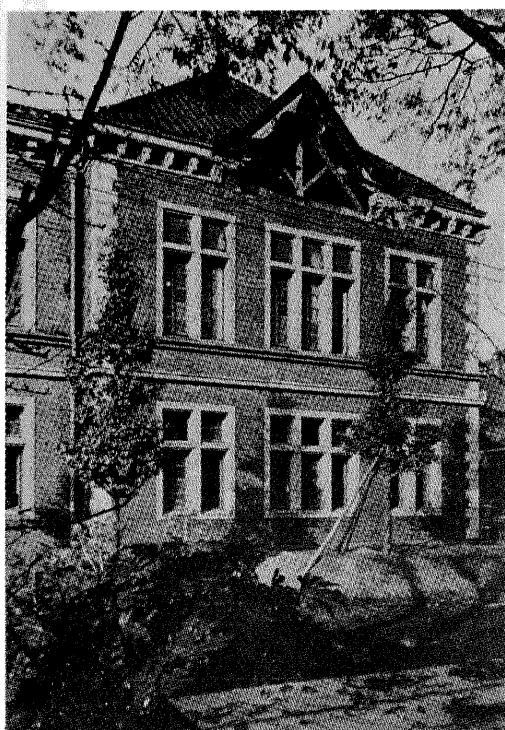
寫真 第百六十四

東京帝國大學 工學部正面前面右側被害狀況

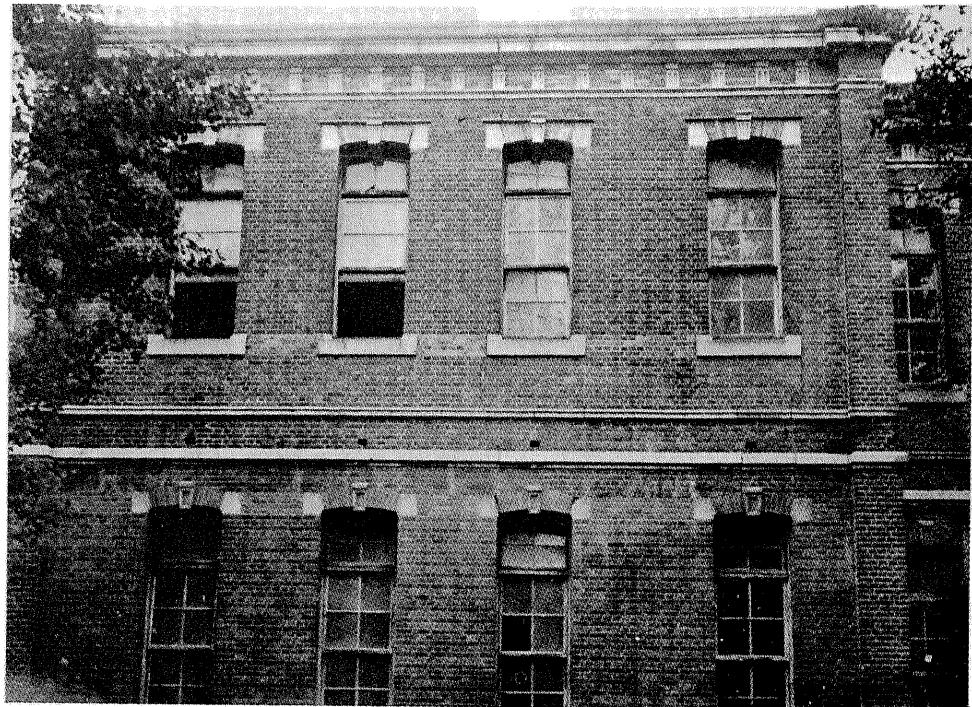
寫真 第百七十一

東京帝國大學 醫學部衛生學教室及び微菌學教室正面左翼被害狀況（其二）（上部）

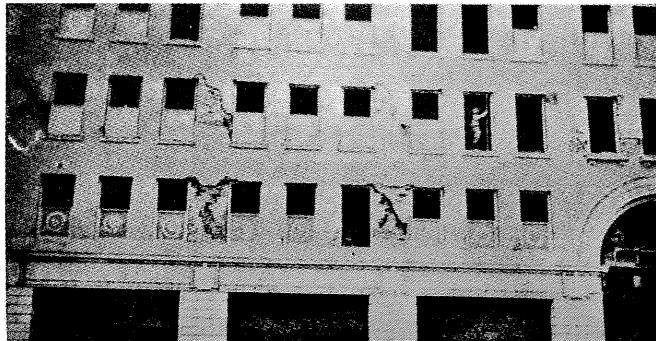
寫真 第百七十九

東京市麹町區 丸ノ内ビルディング北面一部被害狀況
(大正十一年四月地震)

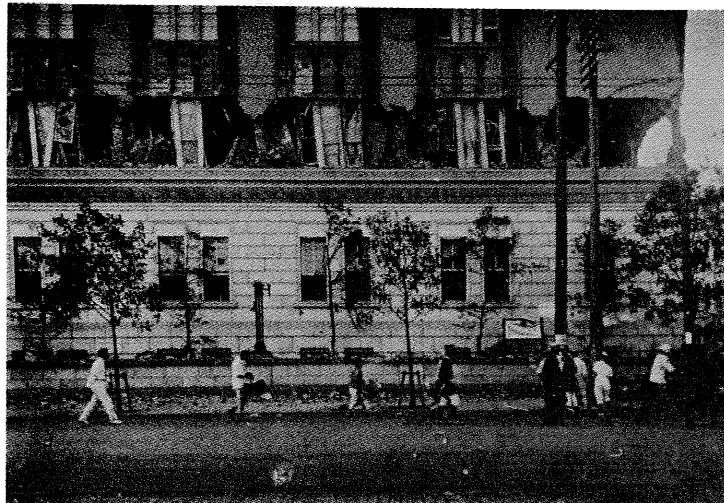
寫真 第百八十六

東京市麹町區有樂町 東京會館被害状況（其一）

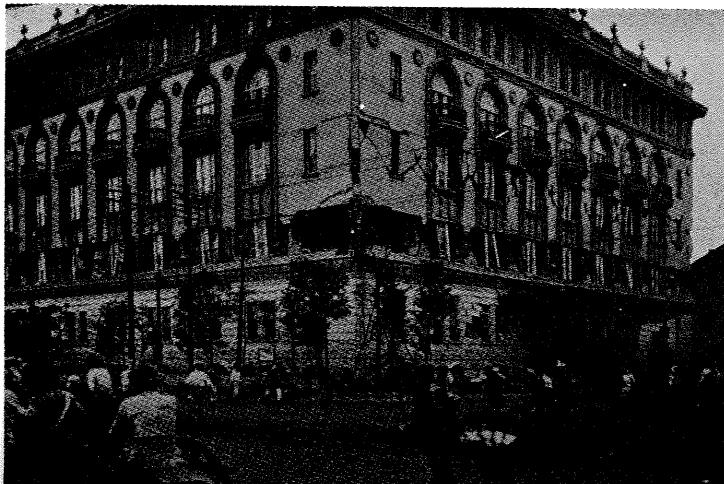
寫真 第百八十七

東京市麹町區有樂町 東京會館被害状況（其二）

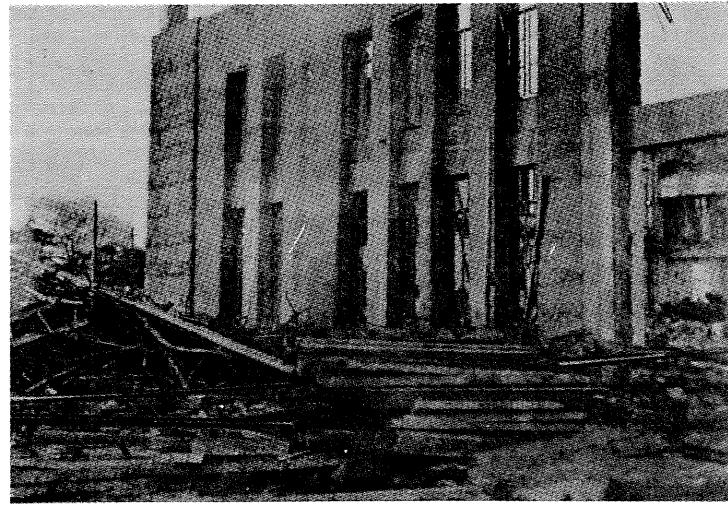
寫 真 第 二 百 二

東京市麌町區丸ノ内 内外ビルディングの被害（其四）

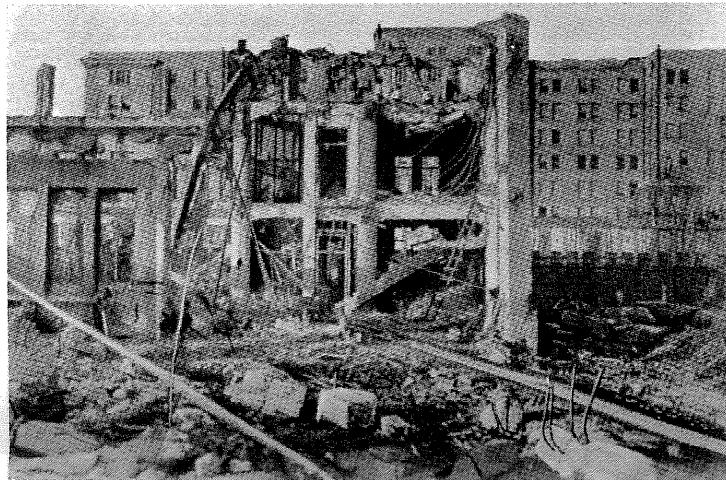
寫 真 第 二 百 一

東京市麌町區丸ノ内 内外ビルディングの被害（其三）

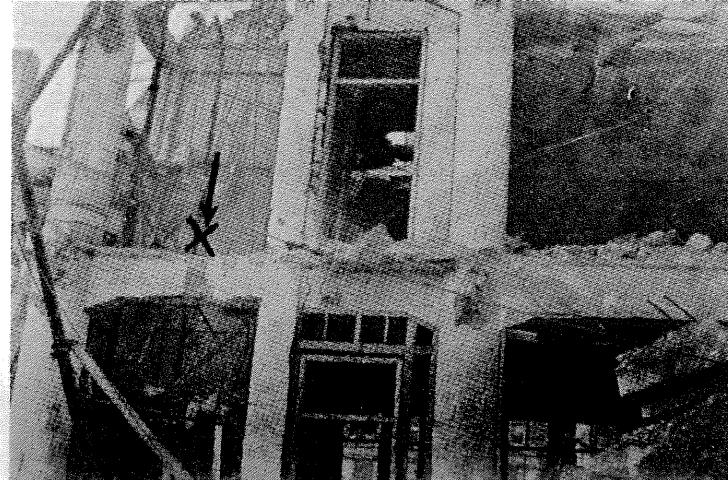
寫 真 第 二 百 三

東京市麌町區丸ノ内 内外ビルディングの被害（其五）

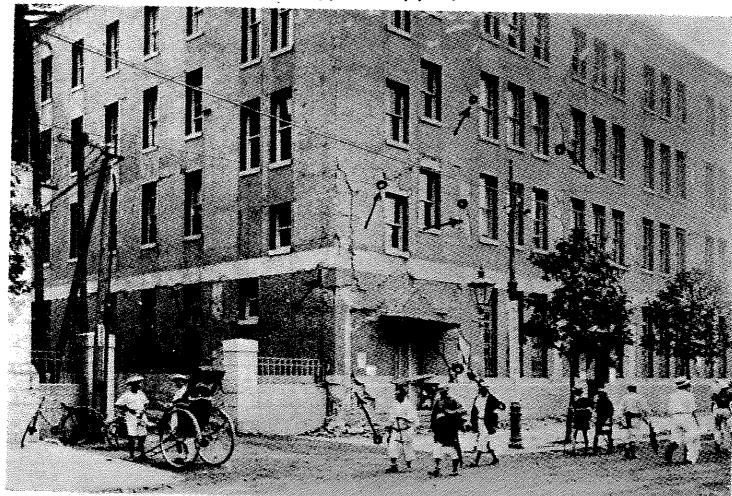
寫真 第二百十五

東京市麹町區永樂町 横濱正金銀行丸ノ内支店東北隅の被害

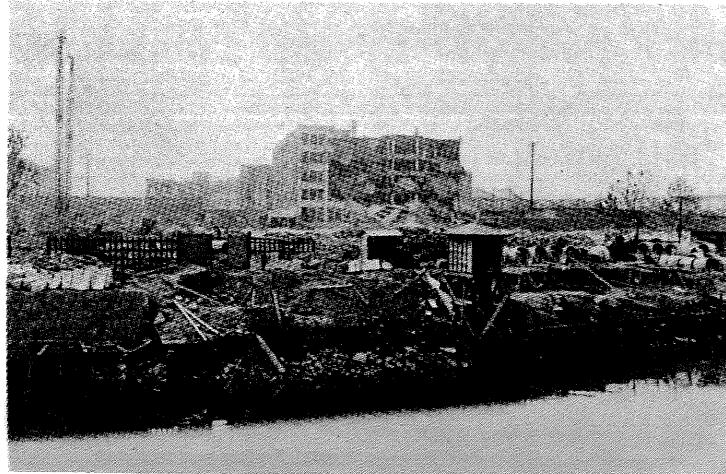
寫真 第二百二十三

東京市麹町區錢瓶町 三越別館建物の東側崩壊部の状況

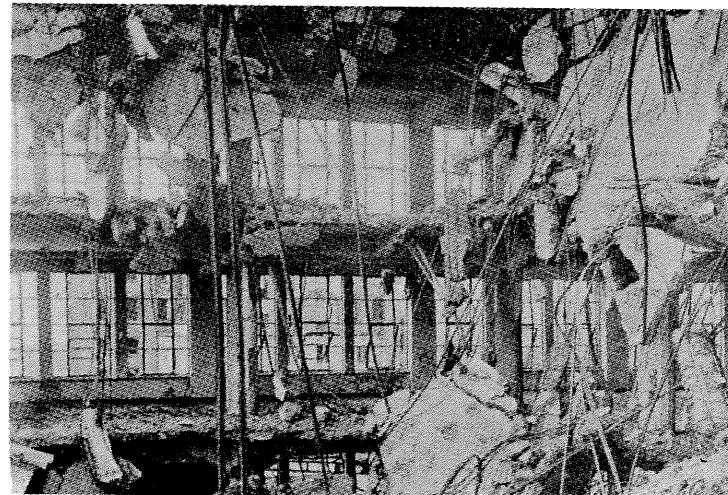
寫真 第二百二十四

東京市麹町區錢瓶町 三越別館崩壊したる内部の被害

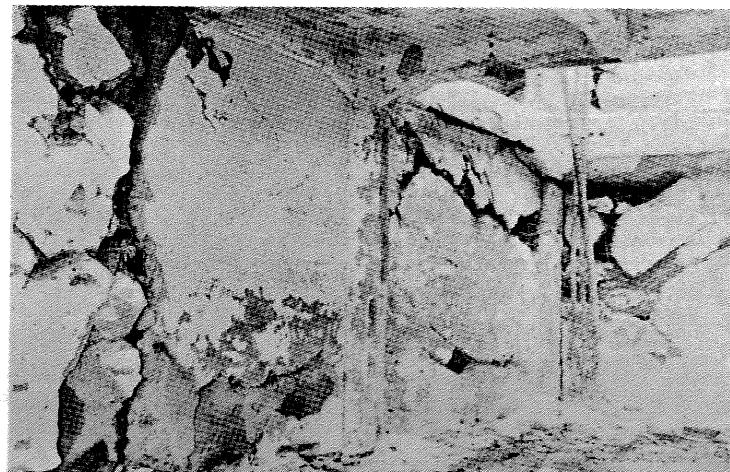
寫真 第二百二十五

東京市麹町區錢瓶町 三越別館一階中央部間仕切壁の被害

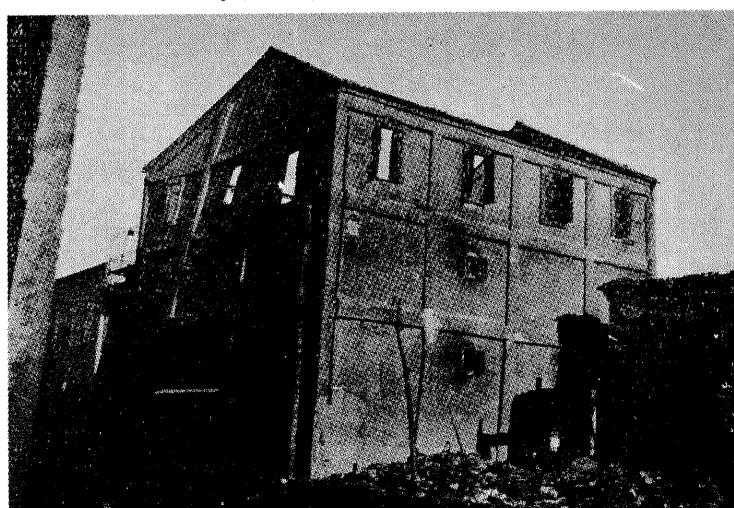
寫 真 第 二 百 三 十 四

東京市日本橋區本銀町 中井商店倉庫の被害

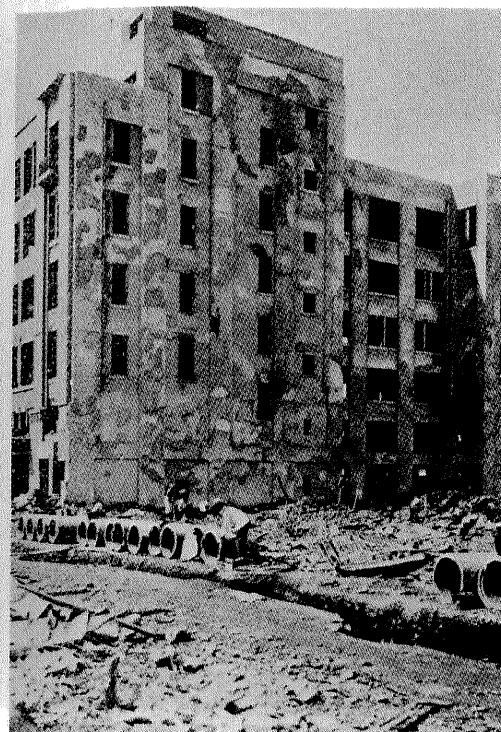
寫真 第二百三十八

東京市日本橋區元大工町

日本橋ビルディングの被害

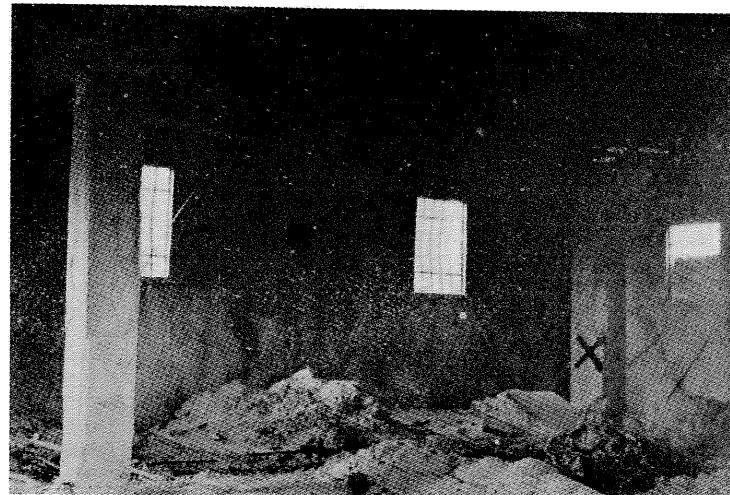
寫真 第二百四十三

東京市日本橋區濱花町 紙類貯蔵倉庫内部の亂れ（其一）

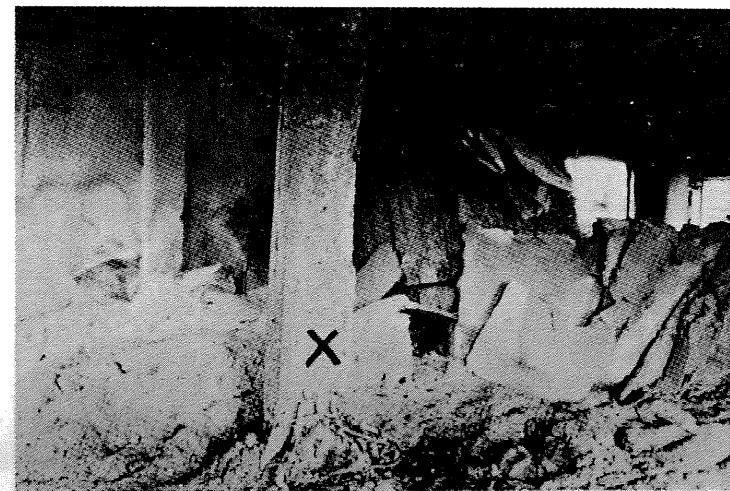
寫真 第二百四十四

東京市日本橋區濱花町 紙類貯蔵倉庫内部の被害（其二）

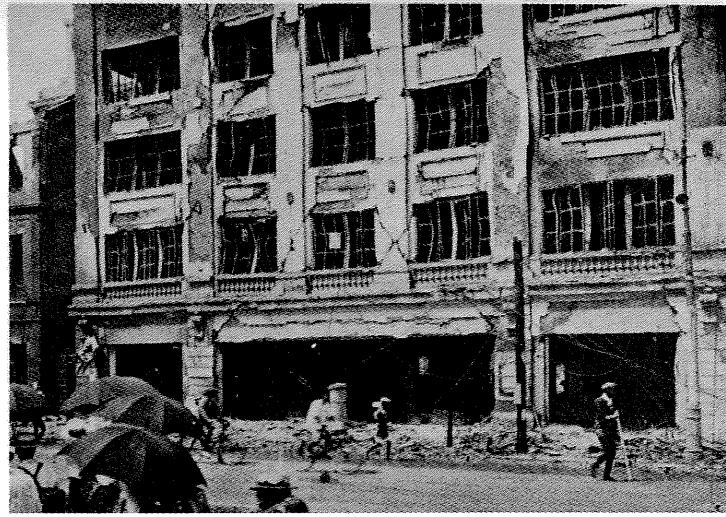
寫真 第二百四十七

東京市京橋區南傳馬町 星製薬ビルディングの被害

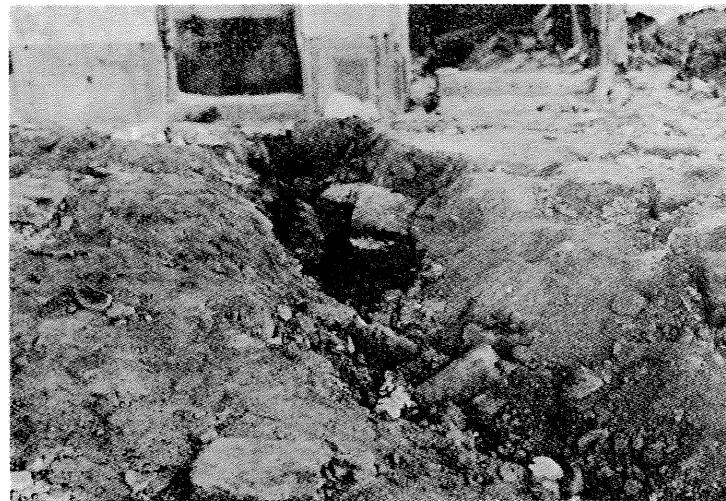
寫真 第二百四十八

東京市京橋區南傳馬町 星製薬ビルディング内部の被害

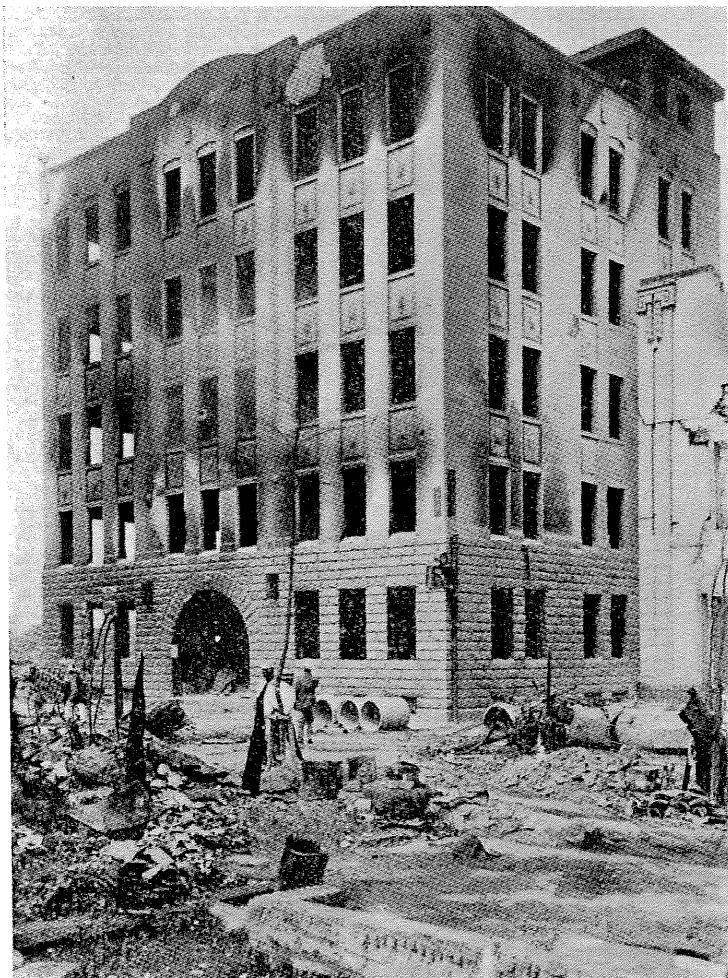
寫真 第二百五十

東京市京橋區南紺屋町 皆川ビルディングの被害

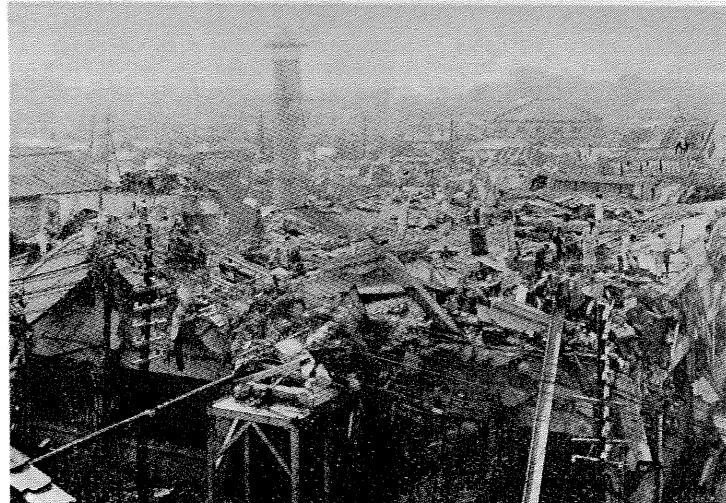
寫真 第二百五十三

東京市芝區三田四國町 日本電氣株式會社工場崩壊したる
工場の内第二工場屋上より第一工場を望む

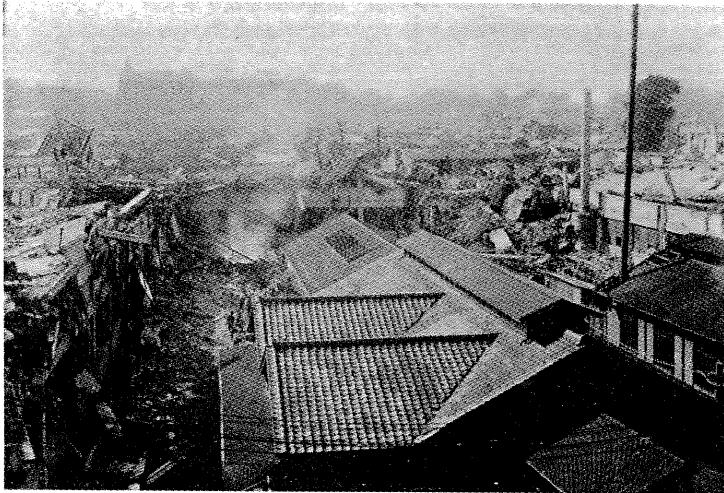
寫真 第二百五十五

東京市芝區三田四國町 日本電氣株式會社工場被害状況
(右端は第七工場 左端は第十一工場)

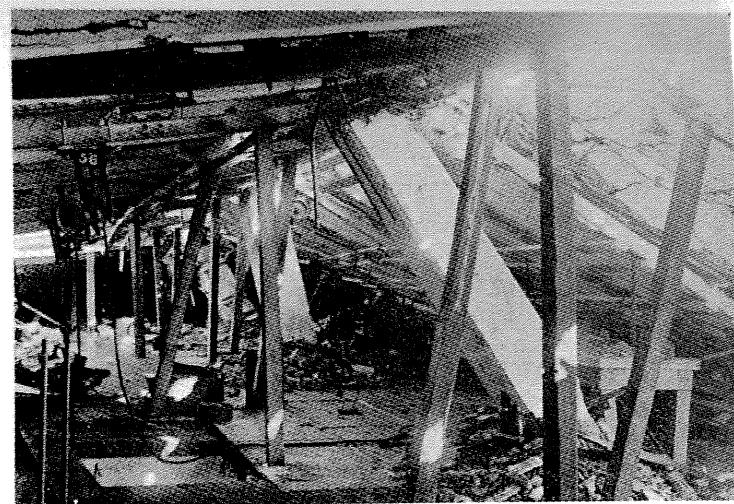
寫真 第二百六十一

東京市芝區三田四國町 日本電氣株式會社工場崩壊したる
工場の内第八工場二階内部の被害

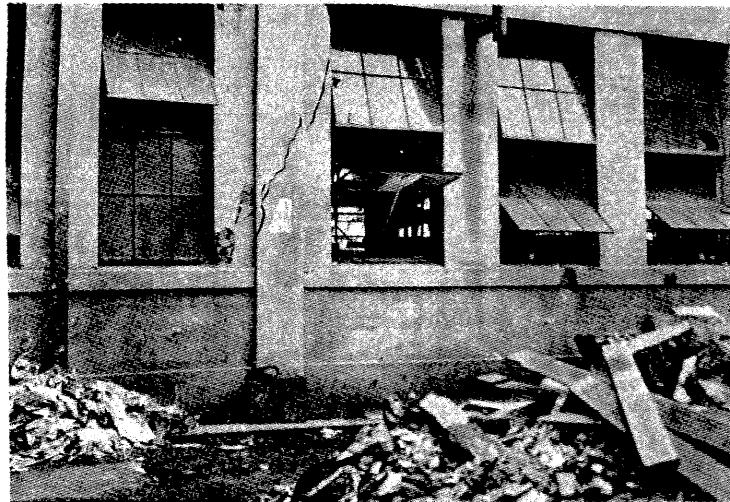
寫真 第二百六十七

東京市芝區三田豐岡町 日本光學工業株式會社工場外壁の被害（其三）

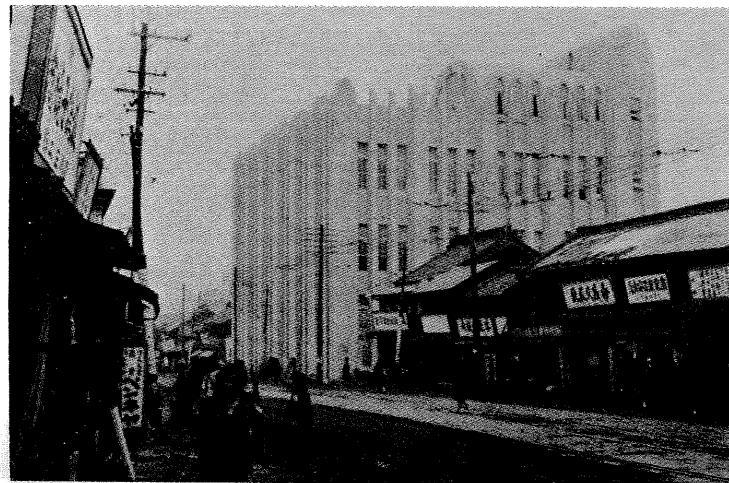
寫真 第二百七十二

東京市牛込區 牛込電話局の被害

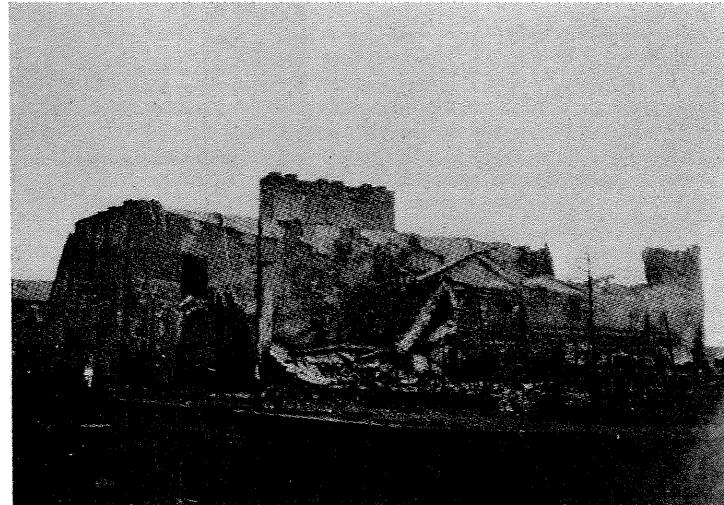
寫真第二百八十三

東京市深川區平久町 藤倉電線株式會社被覆工場の被害

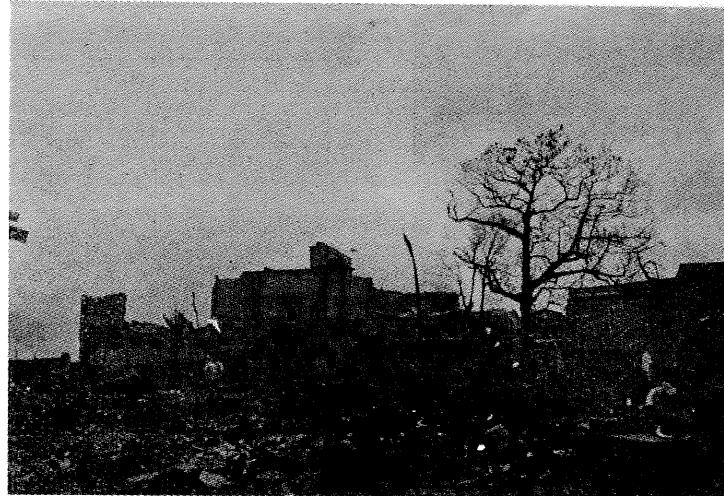
寫真 第二百八十四

東京市深川區清住町 濱澤倉庫の被害（其一）

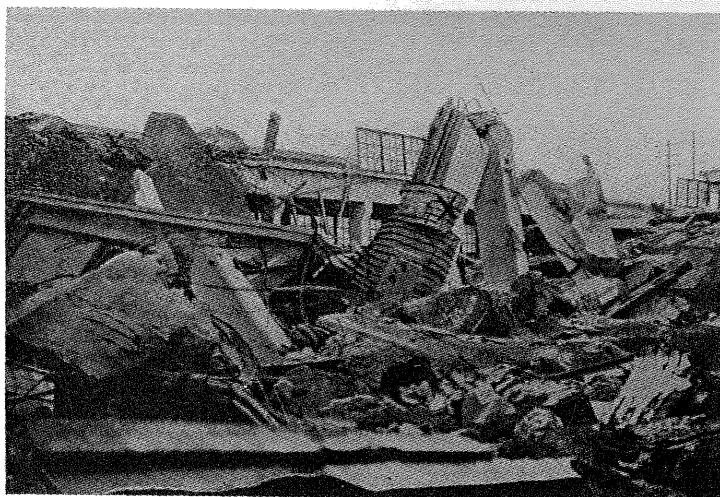
寫真 第二百九十五

東京府南葛飾郡龜戸町 日立製作所崩壊したる工場の外觀

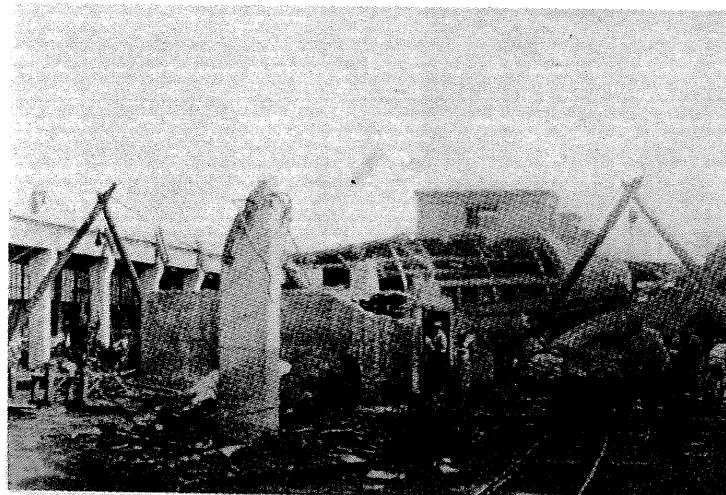
寫真 第三百

東京府南葛飾郡龜戸町 日立製作所崩壊したる建物の内部

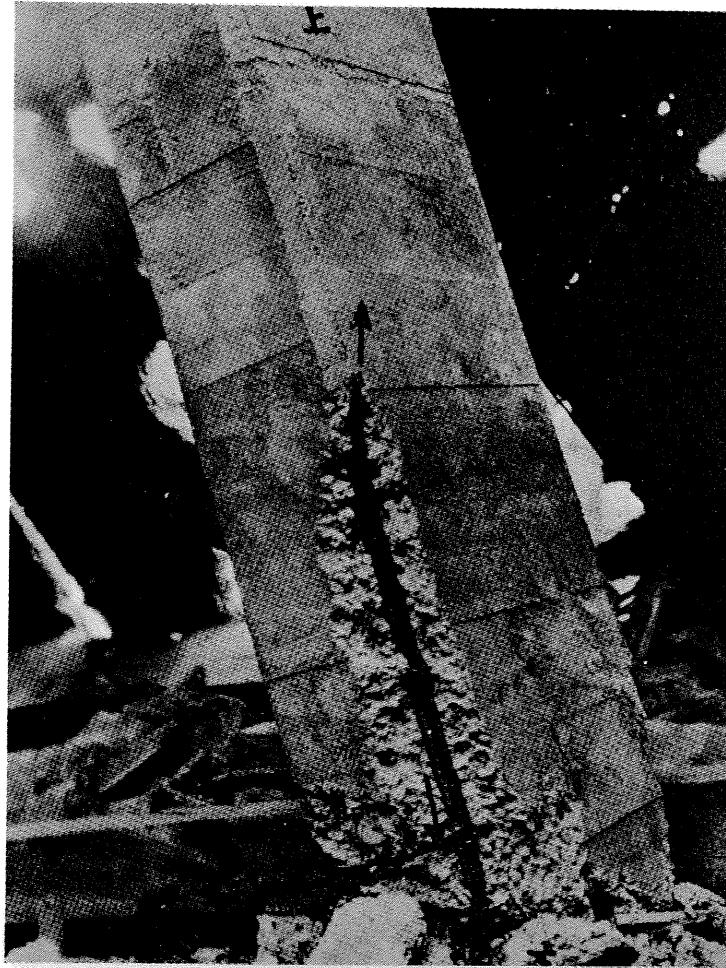
寫真 第三百一

東京府南葛飾郡龜戸町 日立製作所崩壊したる工場の内部

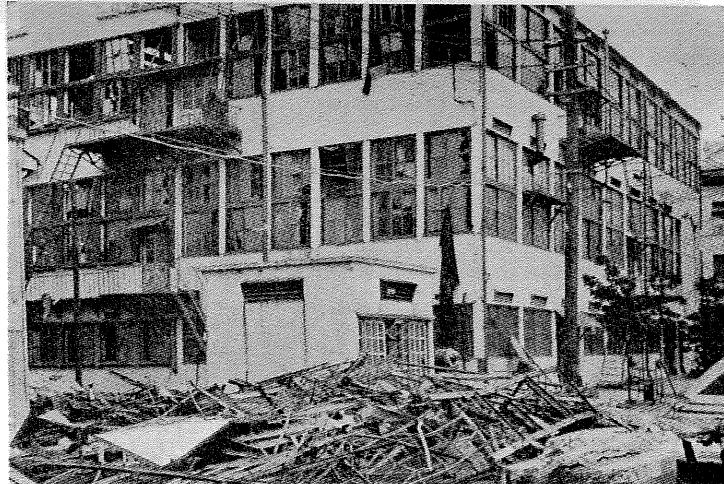
寫 真 第 三 百 七

神奈川縣 某工場第七工場被害の状況

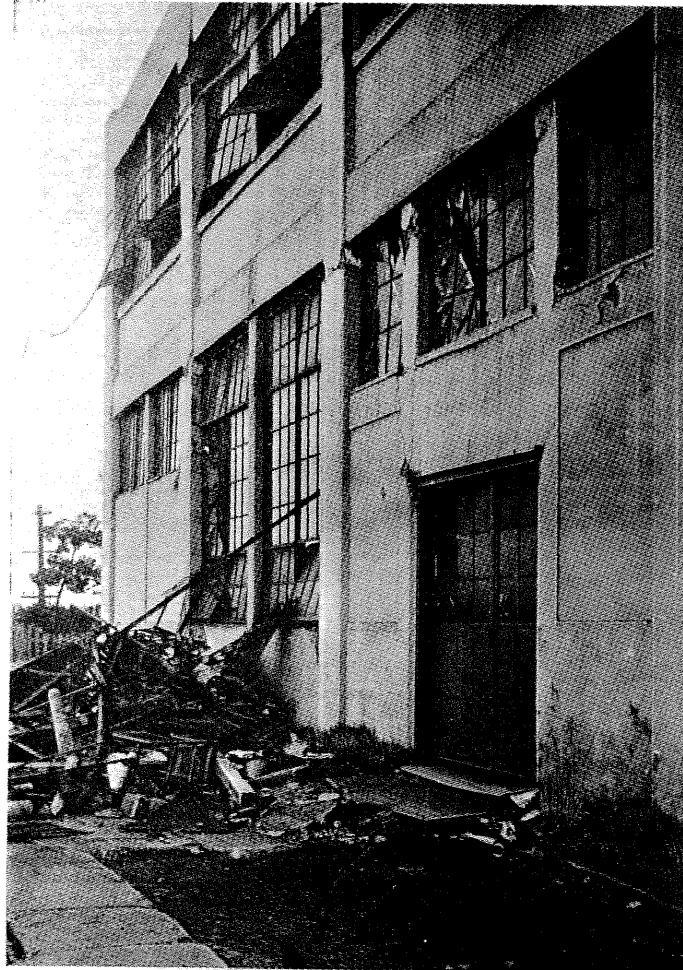
寫真 第三百十

神奈川県 某工場第十八工場の被害

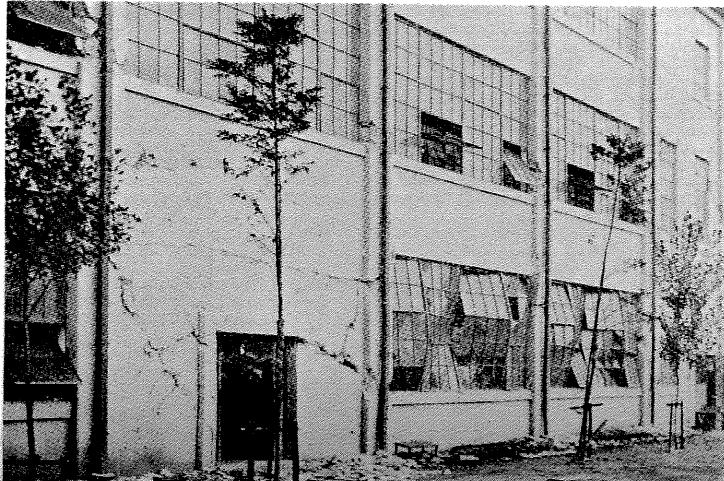
寫真 第三百十三

神奈川県 某工場第二十五工場の被害

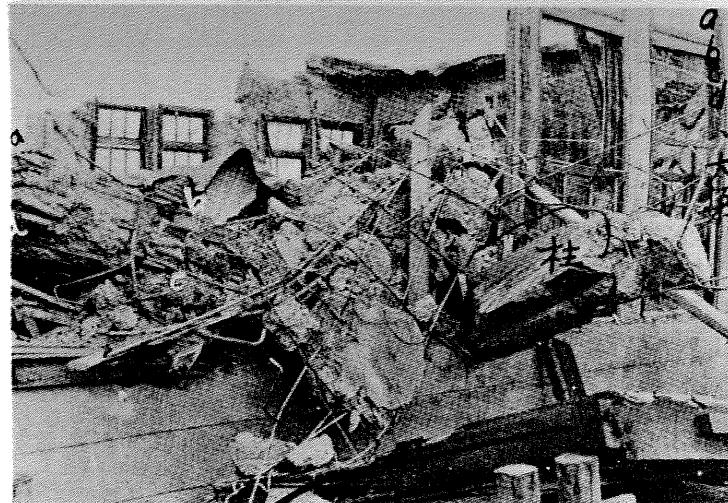
寫真 第三百十六

柱と梁との接合部の被害を示す(其二)

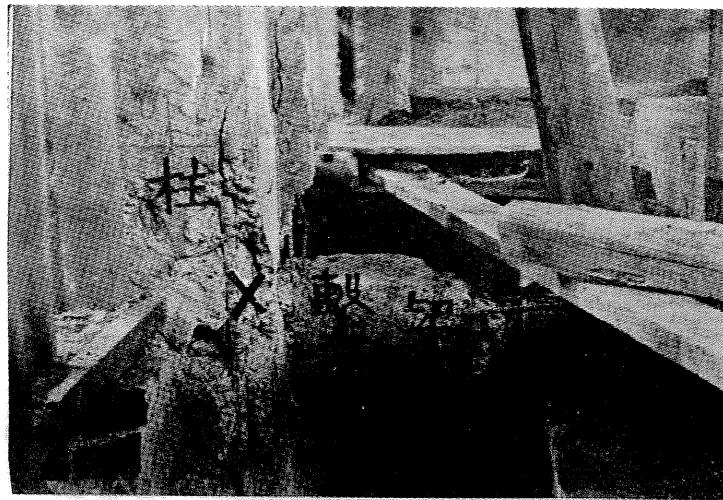
寫真 第三百二十一

柱底と繫梁との被害を示す（其四）

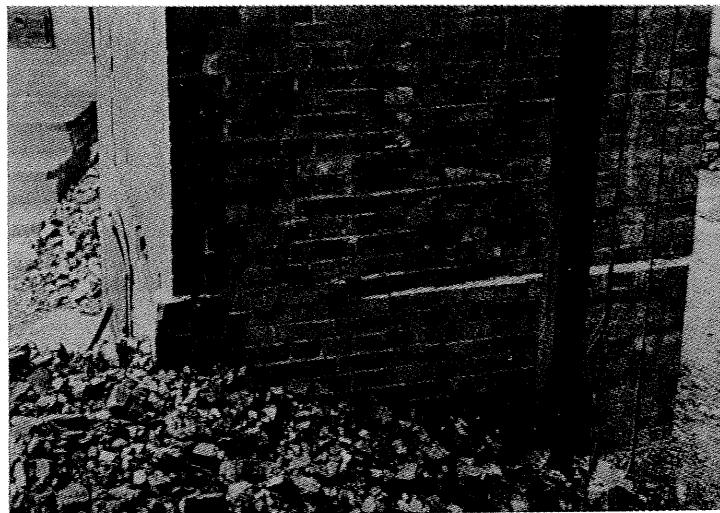
寫真 第三百三十三

東京府北豊島郡瀧野川町 四ヶ原農事試験場煉瓦煙突震害状況（其一）
煙突底部の被害

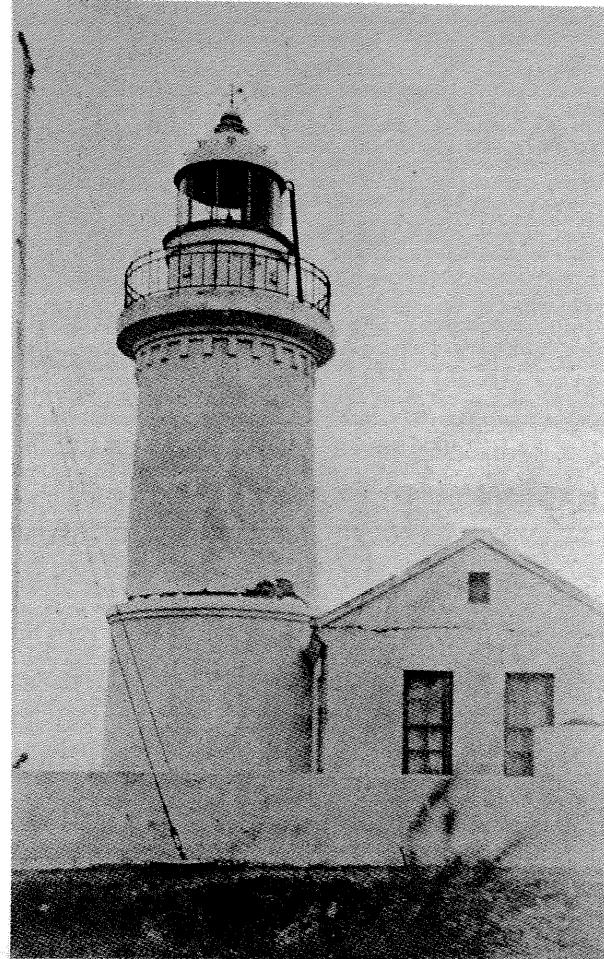
寫真 第三百五十七

千葉縣安房郡西岬村 洲ノ崎燈臺の震害

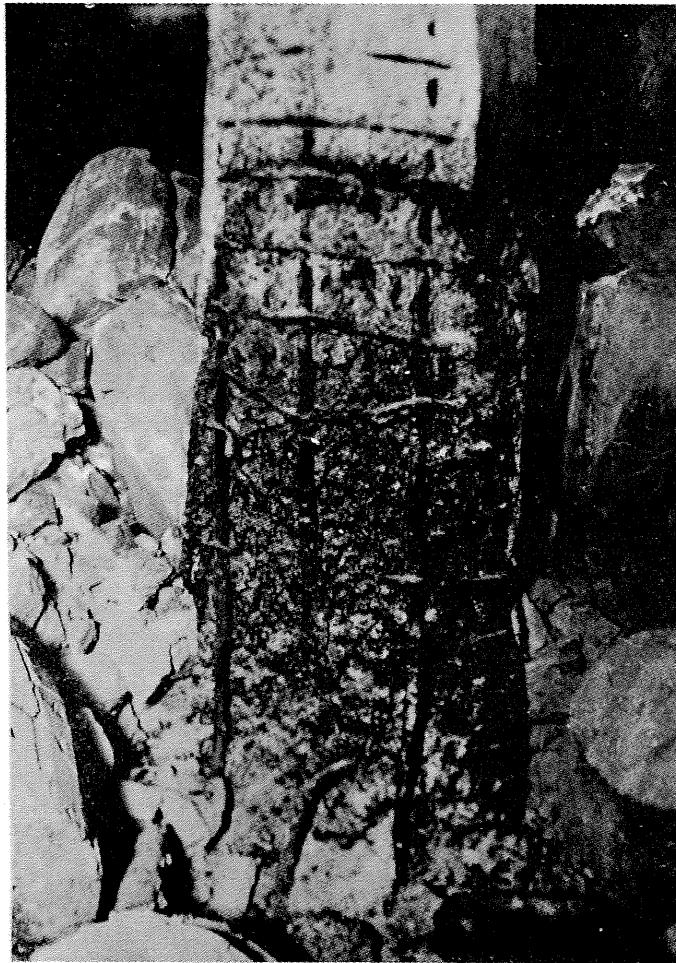
寫真 第三百六十六

東京市深川區福住町 滝澤倉庫スパイラル・カラムの主筋及び
螺旋筋の焼け切れたる状況

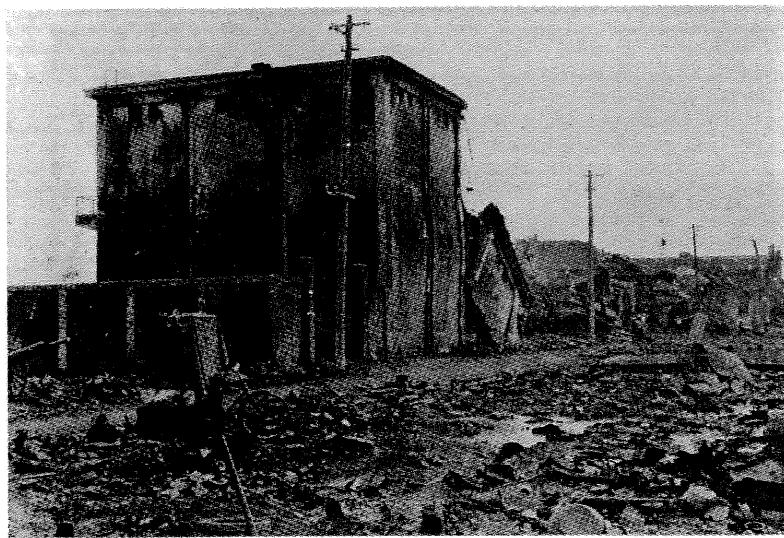
寫真 第三百八十二

東京市京橋區越前堀 三菱倉庫アンビーフ式鐵筋混疑土造二階建但し一階柱は山形鋼4枚をラチスせるものに混疑土打ちたるもの右手に見ゆる殘存部分は平版構造崩壊の一般狀況

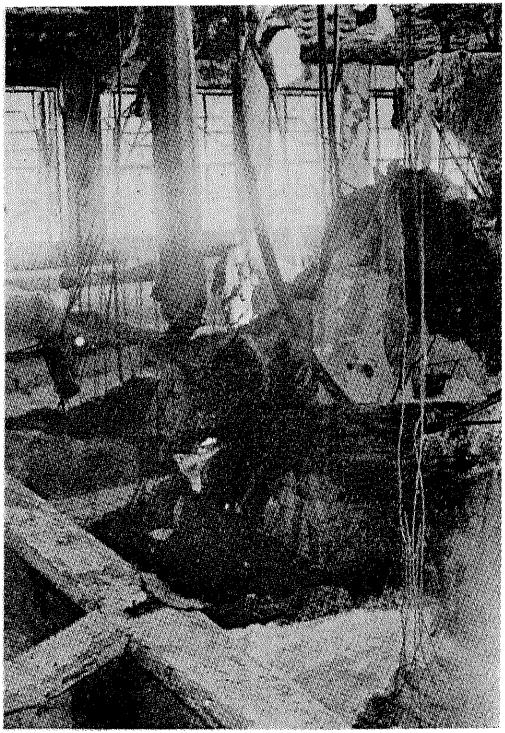
寫真第三百九十六

東京市麹町區錢瓶町

三越別館脫離せる主筋と切斷せるシャー・バー

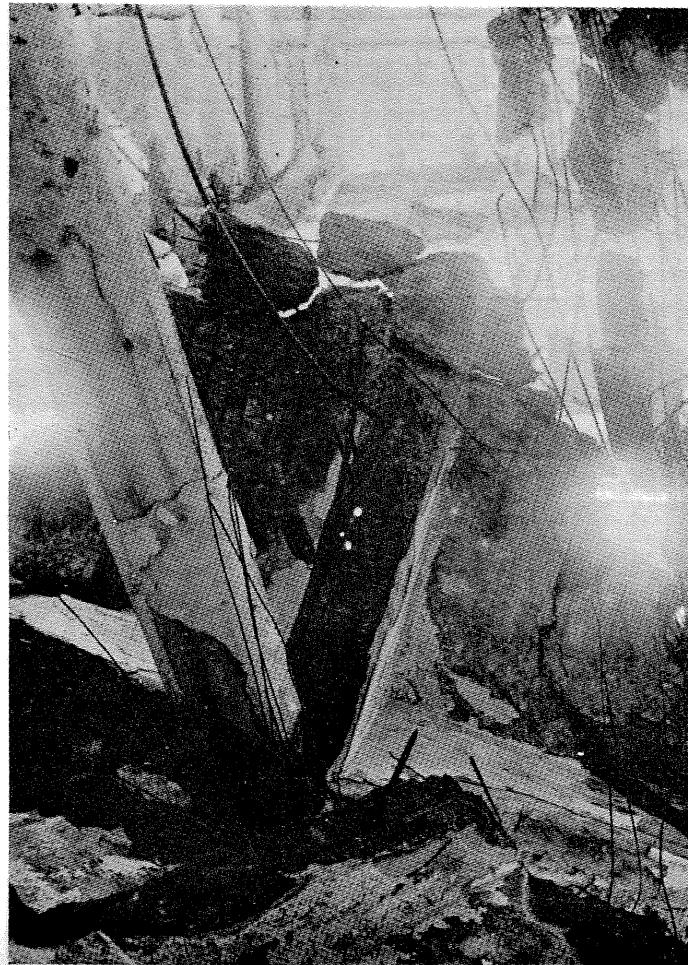
寫真 第三百九十七

東京市麹町區錢瓶町 三越別館曲げ上げの箇所にて切れたるシヤー・
バーと焼け切れたる應張鐵筋を示す

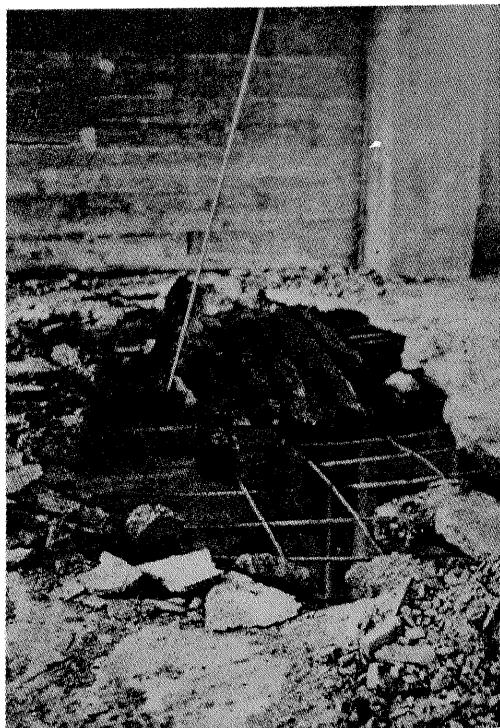
寫真 第四百七

東京市京橋區銀座通 鳩居堂商店（鐵筋混凝土造三階建）三階床版の穿孔

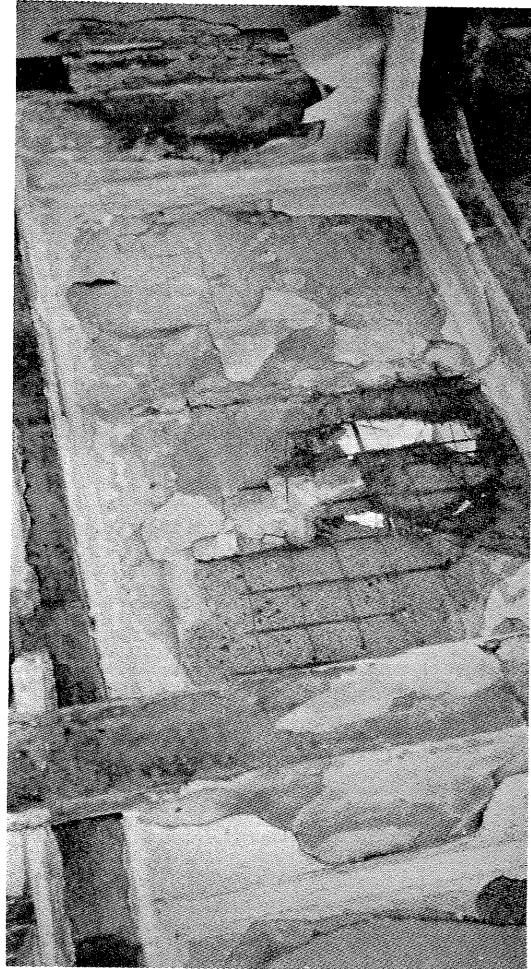
寫真 第四百九

東京市麹町区富士見町 日本歯科医学専門学校 リップ・メタル混凝土床版の穿孔

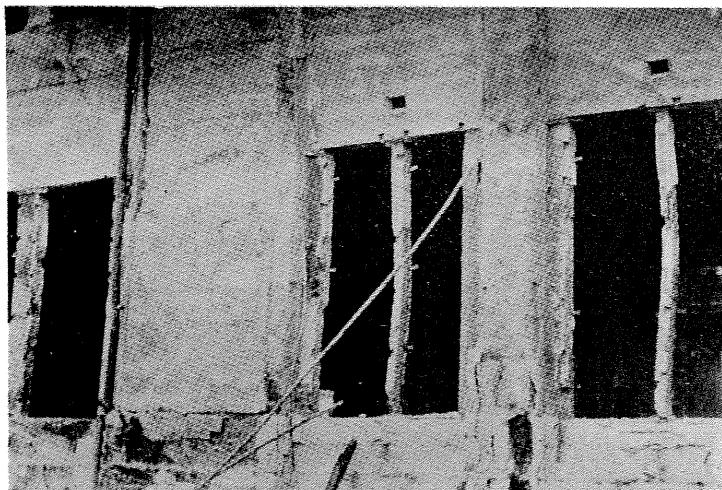
寫真 第四百十四

東京市麹町區 丸ノ内電話局連窓の被害狀況

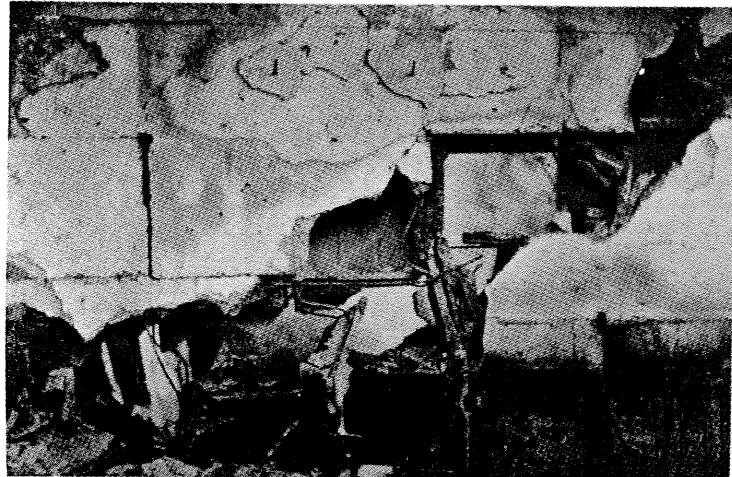
寫真 第四百十七

横濱市鶴町 寿警察署間仕切壁の震害(其二)

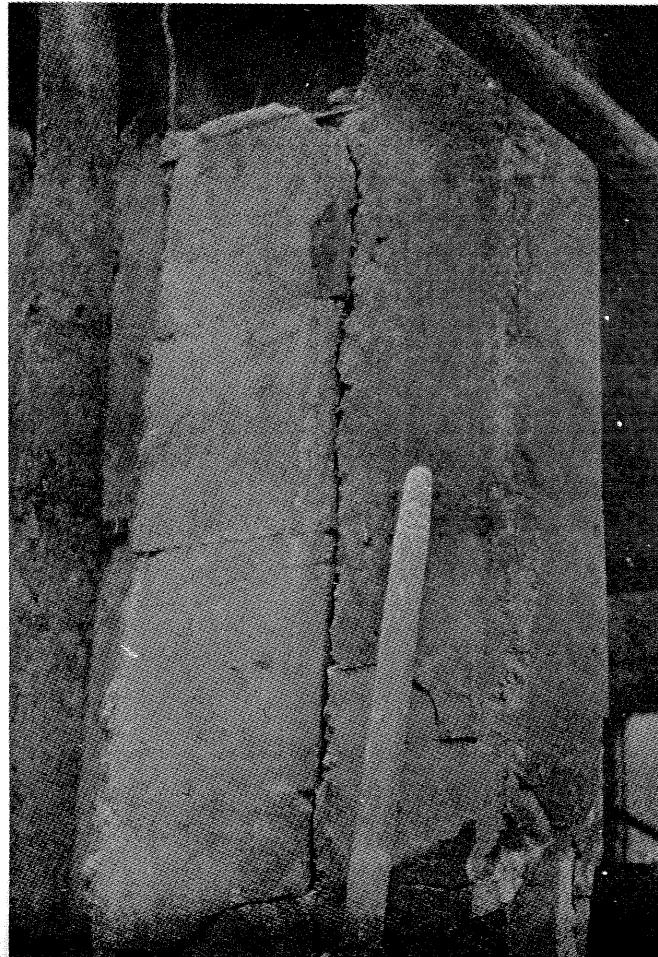
寫真 第四百十九

東京市日本橋區吳服町 エムバイヤ・ビルディング事務室鉄筋混凝土柱
とブロックとの肌分れ状況

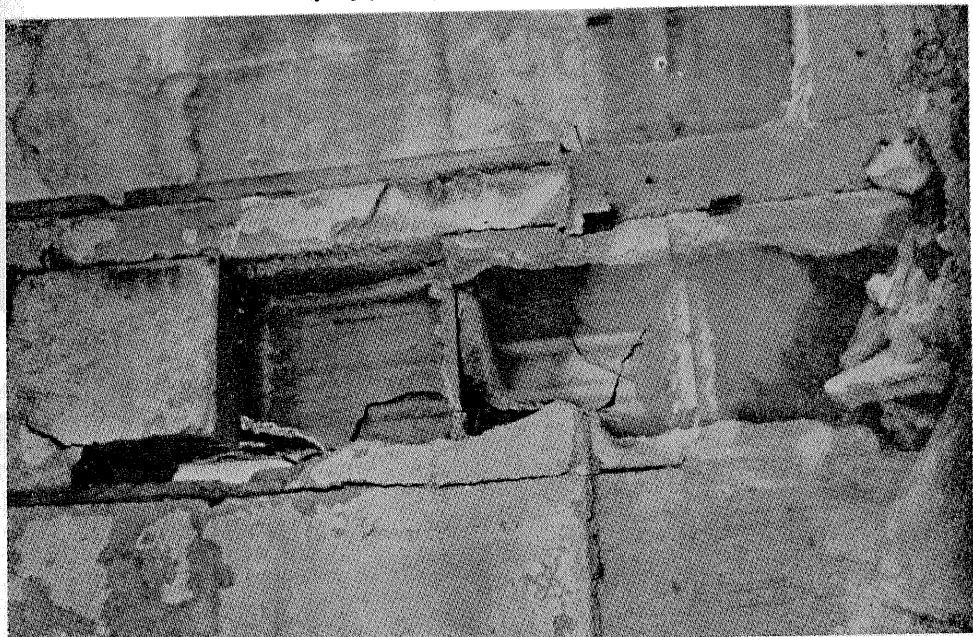
寫真 第四百十八

横濱市屬町 喬警察署間仕切壁の震害（其三）

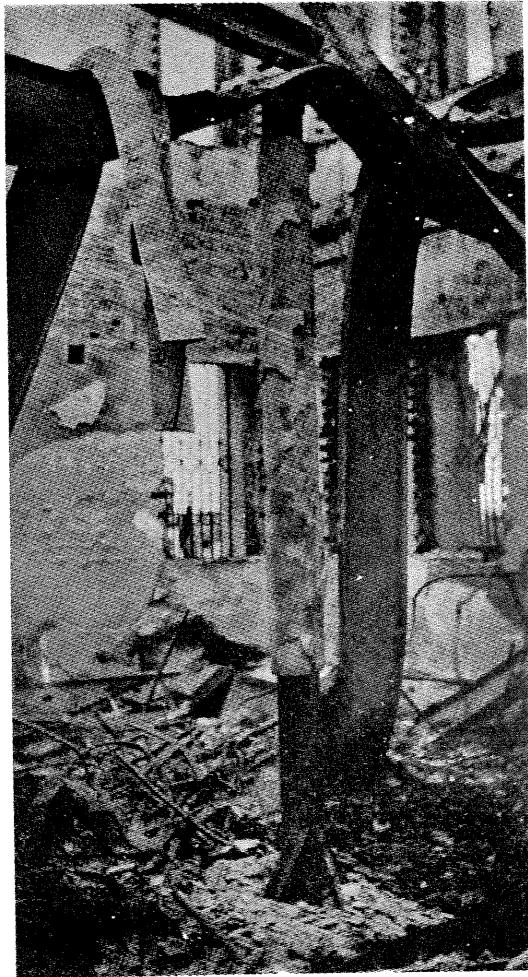
寫眞 第四百三十七

東京市京橋區金六町 京橋電話局落せる床鐵骨詳細

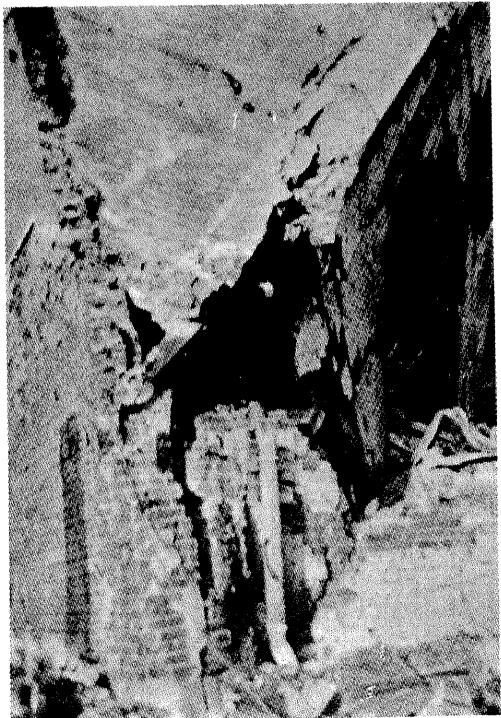
寫真 第四百四十三

東京市日本橋區通三丁目 丸善株式會社鐵骨柱の挫折による壁體の倒壊
