第二編 建築物

第一章 総 説

第五節 東京市内に於ける建築物震害調

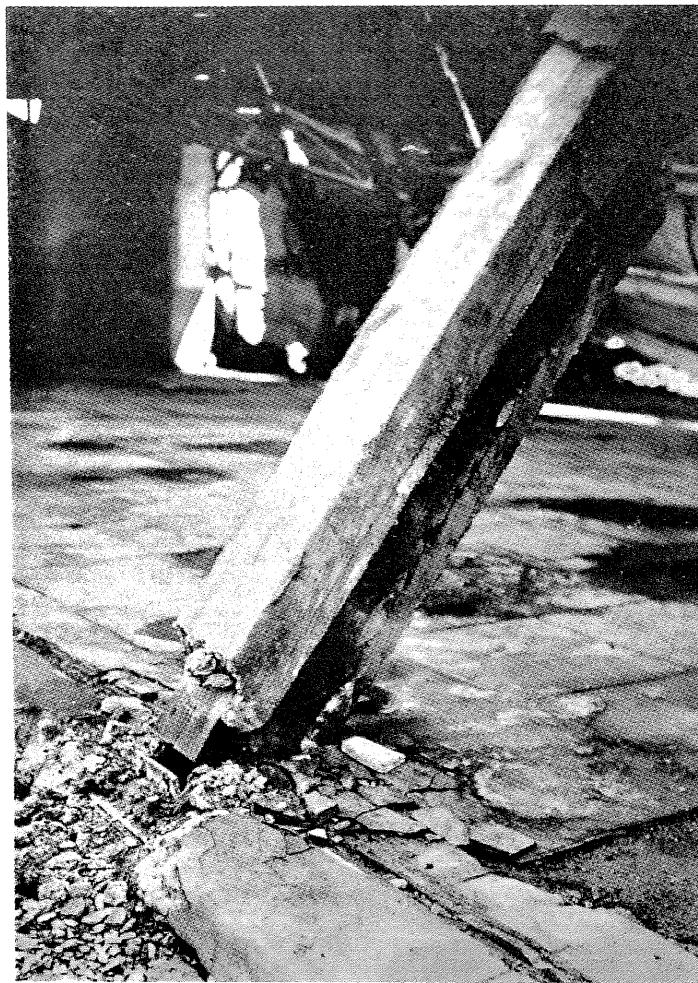
寫真 第四百五十

東京市深川區猿江裏町 猿江小學校雨天體操場倒れかゝりたる柱の詳細（其二）

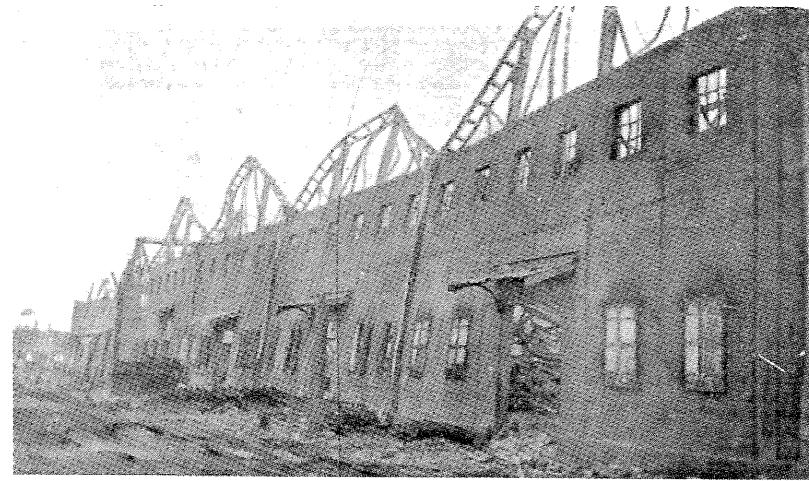
寫真 第四百五十一

東京市京橋區 海軍技術研究所工場鐵小屋の墜落に伴ふ鐵骨煉瓦壁の傾斜（其一）

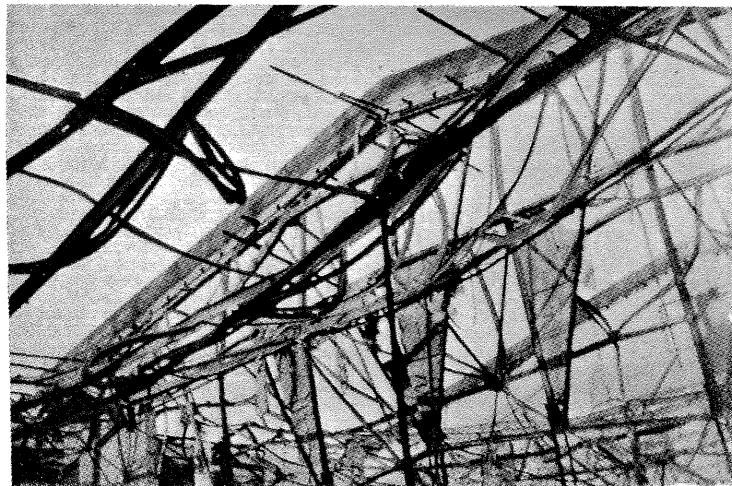
寫真 第四百五十三

東京市淺草區 淺草公園御國座の火害

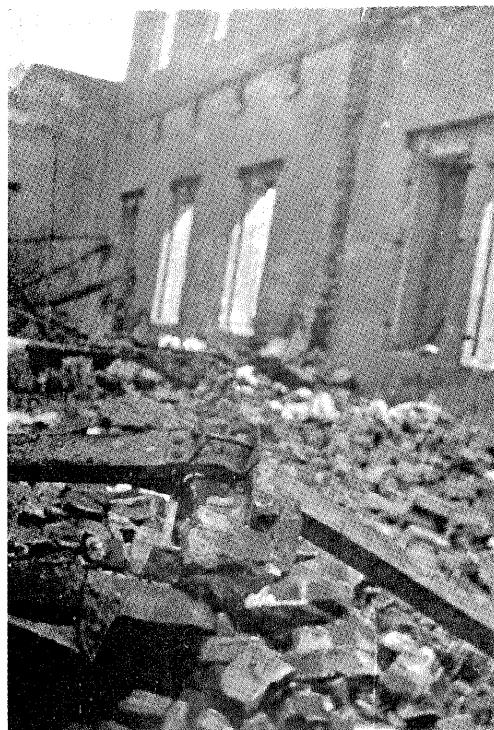
寫真 第四百五十七

東京市芝區新濱町 芝浦製作所物置支承部の煉瓦壁の取付け破壊して墜落せる鐵小屋

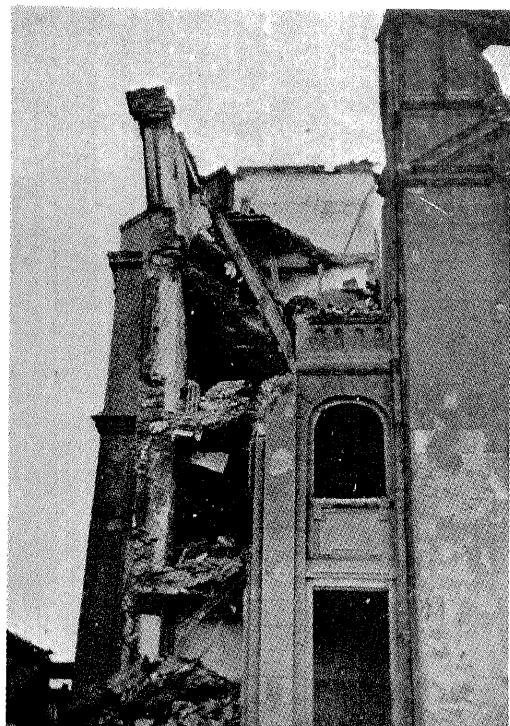
寫真 第四百六十九

東京市日本橋區本草屋町 日本銀行埠房州石の灾害状況
